IL RESTAURO
DELL'APPARATO DECORATIVO
NELLE SALE DEL
"Real Appartamento"

Il progetto

arch. Silvia Occhipinti e arch. Pasquale Riggio
dell'Ufficio del Genio Civile di Palermo

Consorzio Stabile Vitruvio S.c.a.r.l.
Gioiosa Marea (ME)

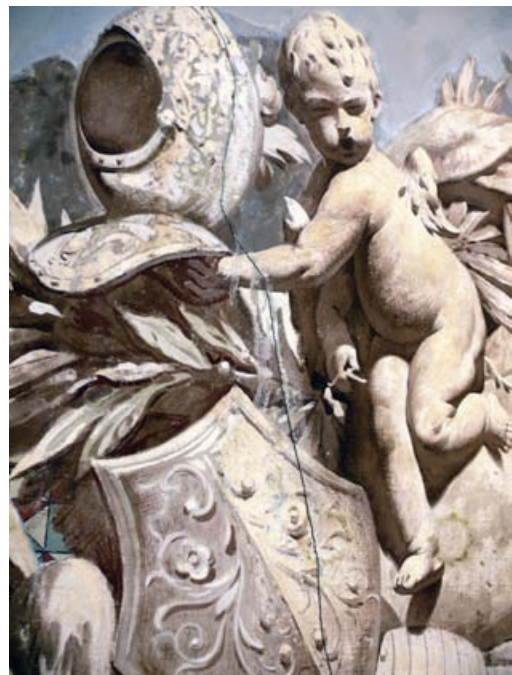
Particolari lesioni

Sulla volta erano presenti delle lesioni che hanno interessato anche le superfici decorate, soprattutto in corrispondenza degli angoli e correnti dalla base dell'imposta della volta in direzione del centro della stessa.

La volta, come già accennato, presentava delle lesioni e delle fessurazioni che sono state stuccate sotto livello con malta a base di calce idraulica naturale con aggiunta d’inerti selezionati d’idonea consistenza e granulometria, previa rimozione delle eventuali vecchie stuccature. L’intervento, propedeutico alla successiva fase di reintegrazione e riconfigurazione pittorica, è stato eseguito in corrispondenza di tutte le lesioni presenti sulle superfici dipinte della volta. Le superfici dipinte della sala presentavano una situazione di estrema disomogeneità dal punto di

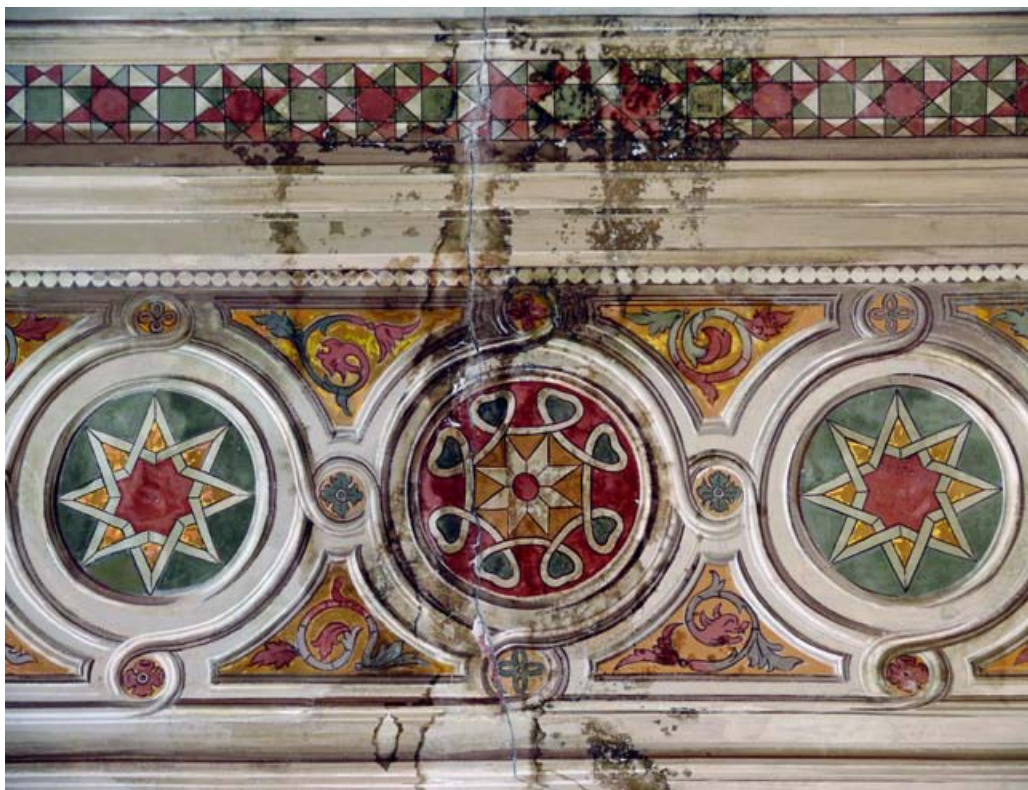
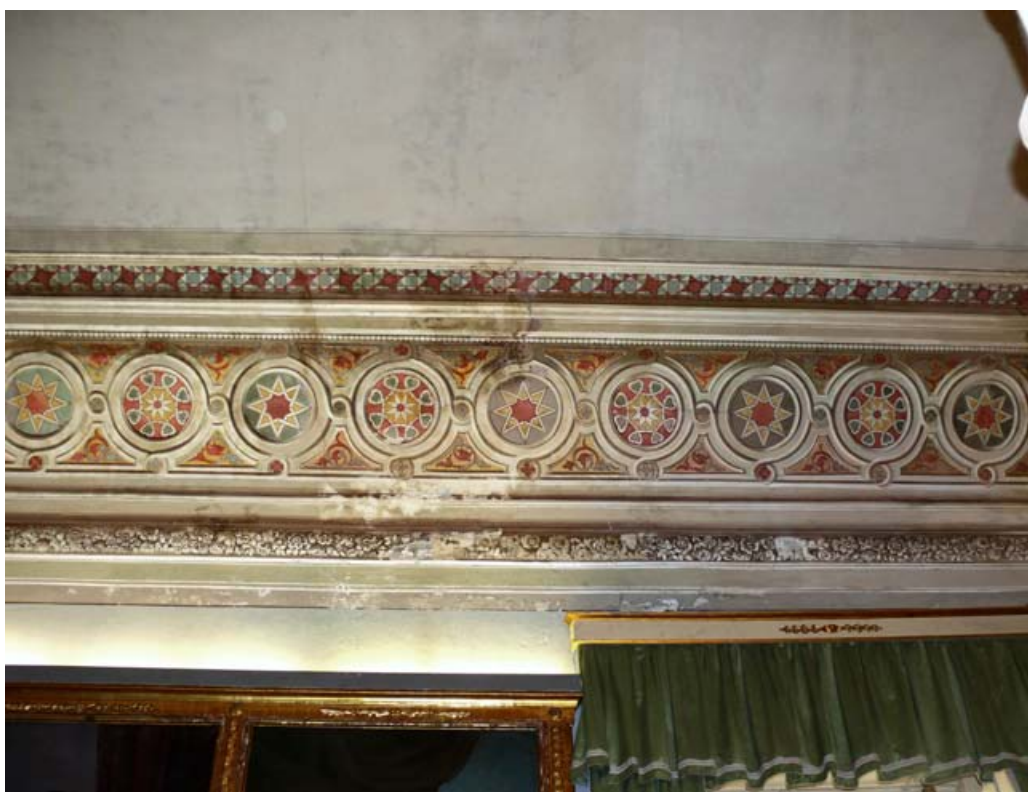
Particolare decoro con efflorescenze saline e macchie diffuse

Sulla volta, in corrispondenza della parete del prospetto esterno prospiciente su Cortile della Fontana, in particolare sulla grande porta che conduce al corridoio Mattarella, erano presenti vaste zone con efflorescenze saline, che hanno causato la decoesione e la perdita di porzioni importanti di materiale pittorico originale.

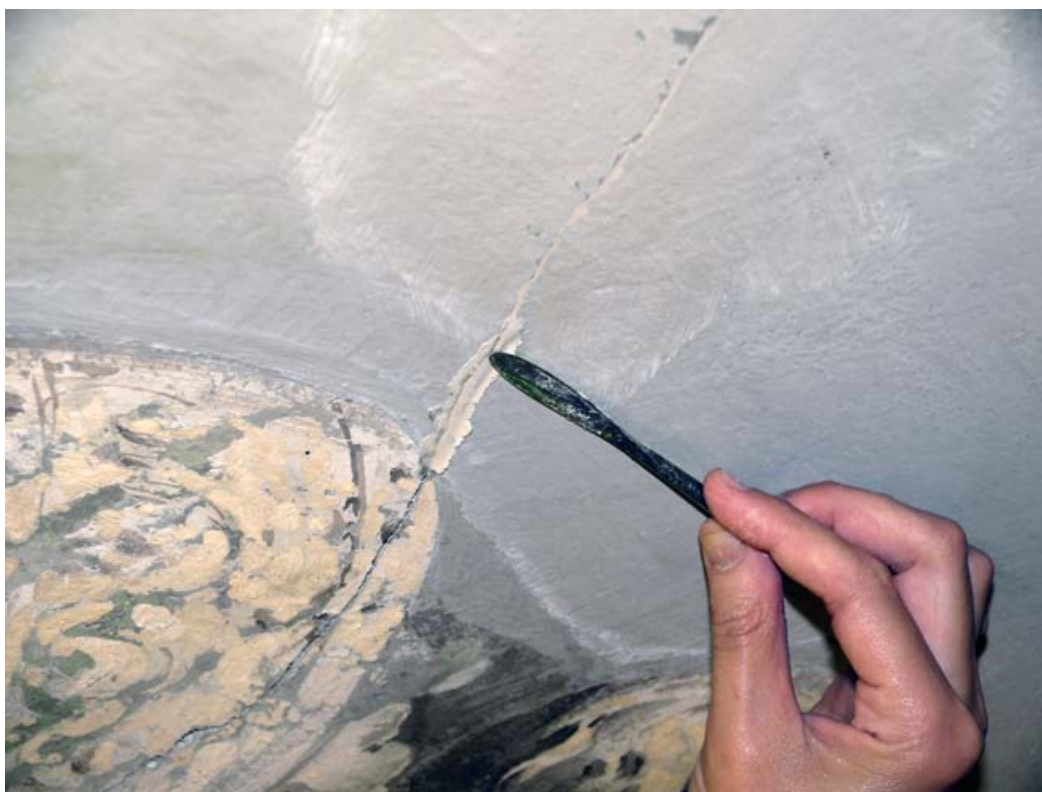
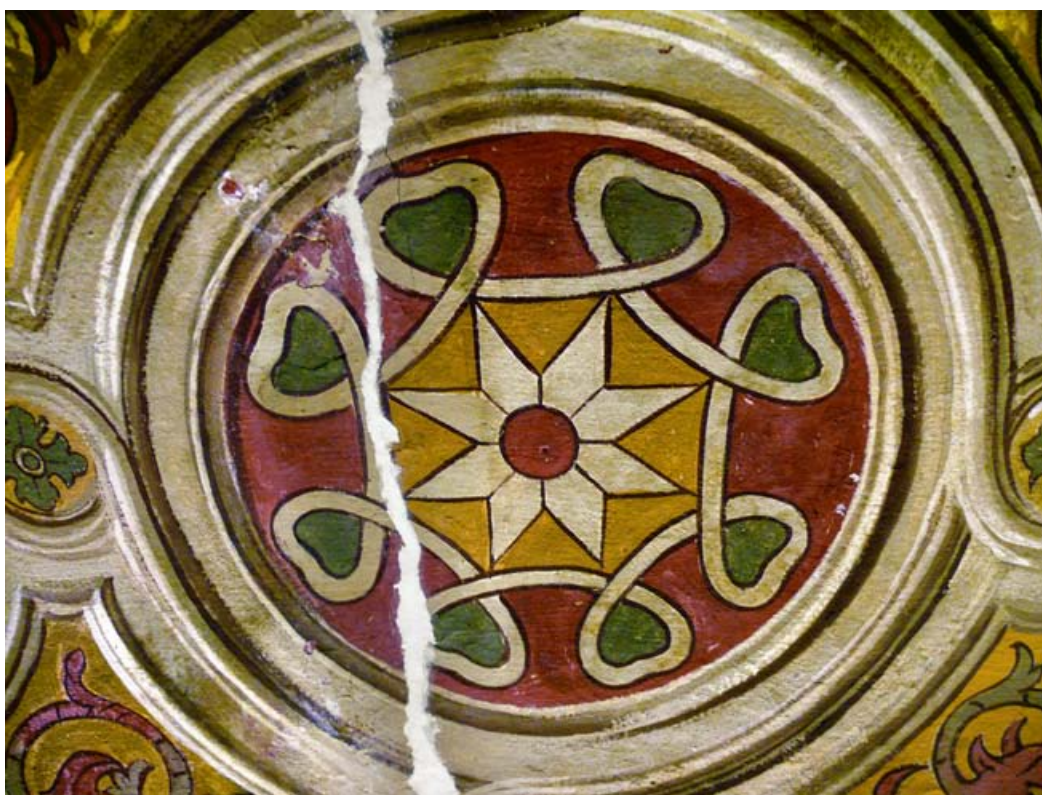
Particolare stucature

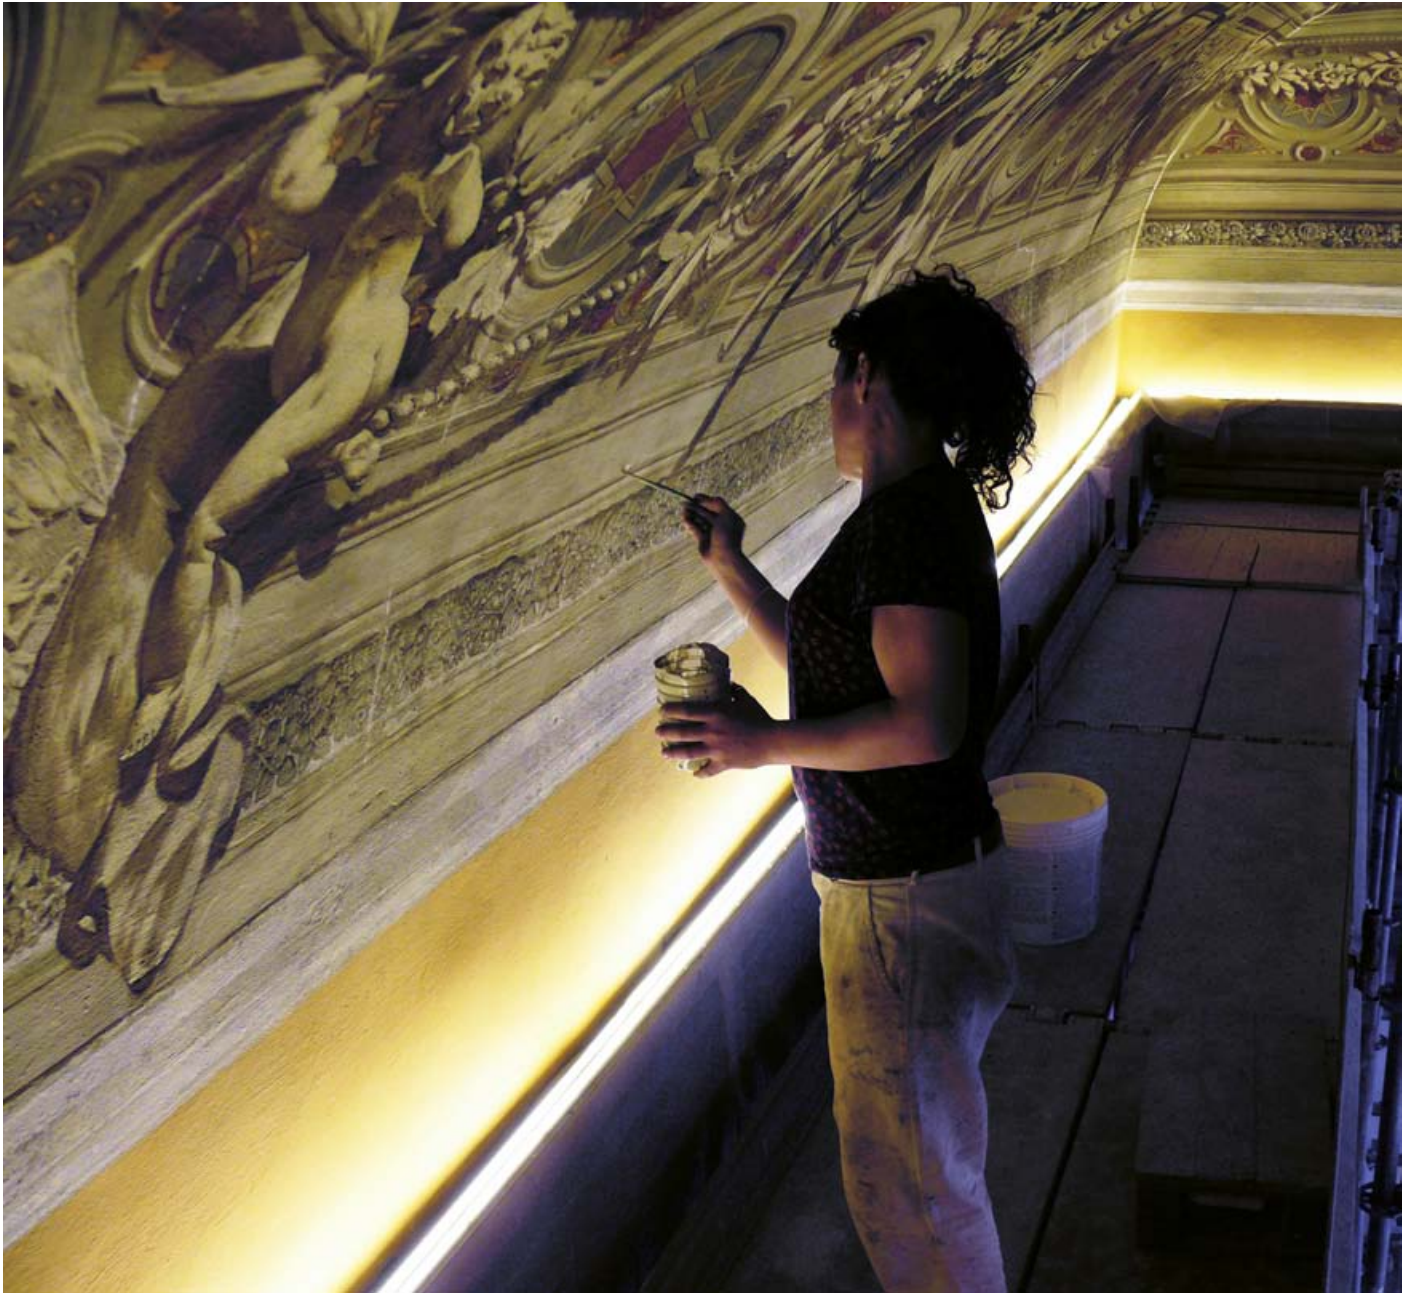
Particolare ritocco e riconfigurazione pittorica

Le lacune pittoriche sono state eliminate mediante integrazione mimetica, mentre per le parti di superficie dipinta che presentavano una pellicola meno alterata e con poche lacune, si è proceduto a una reintegrazione ad acquerello a tono.

Con i colori ad acquerello o a tempera, sono stati ricostituiti i decori modulari dei motivi decorativi presenti nella sala, soprattutto in corrispondenza della parete prospiciente su cortile della Fontana. Anche i ritocchi sulle alterazioni cromatiche sono stati eseguiti con velature a tempera o con colori ad acquerello, per sfruttarne le proprietà di trasparenza.

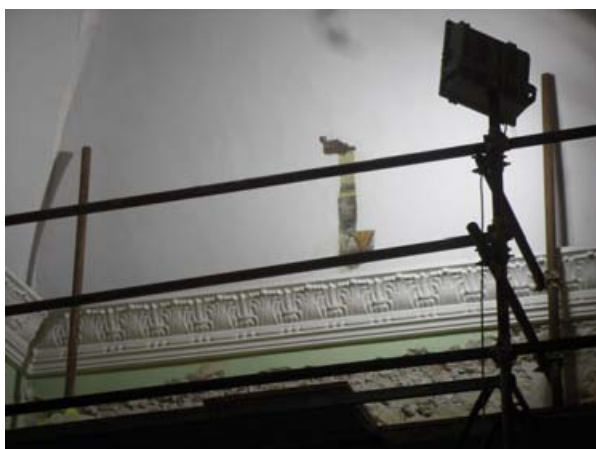
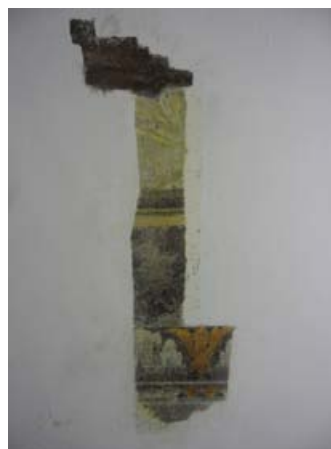
Particolare saggi di pulitura sulla volta

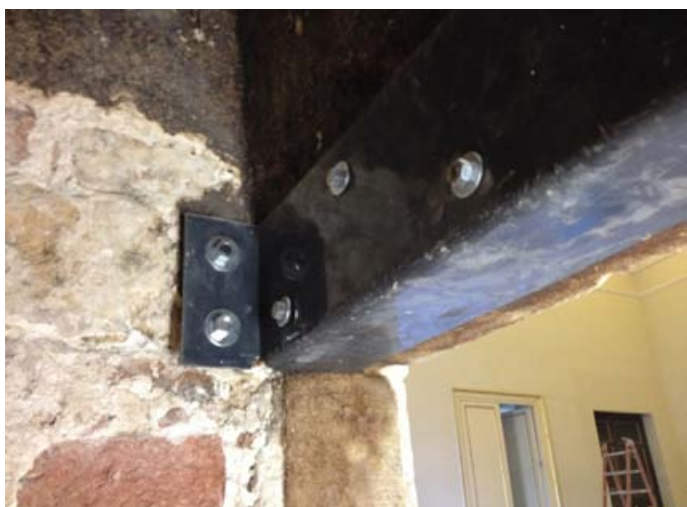
Particolare del consolidamento del camino

Il camino è stato consolidato inserendo un'architrave in acciaio e i conci lesionati sono stati rafforzati con delle barre in vetroresina. Successivamente si è provveduto ad eliminare le incrostazioni sui conci e la fuligine integrando le parti mancanti.

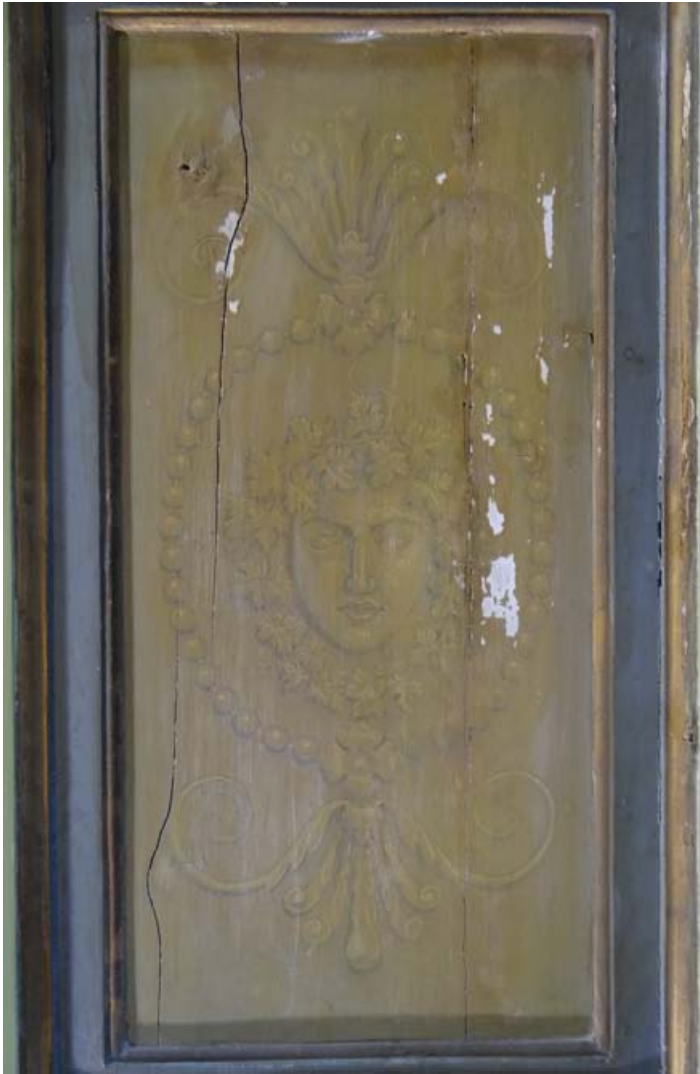
Particolare delle lesioni su un infisso in legno

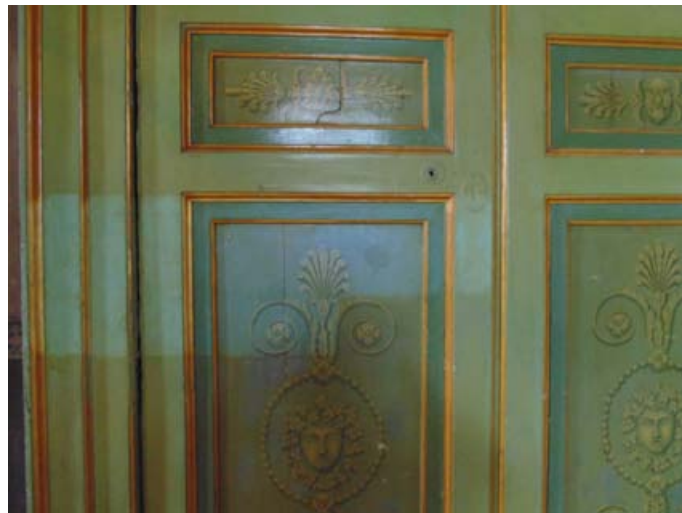
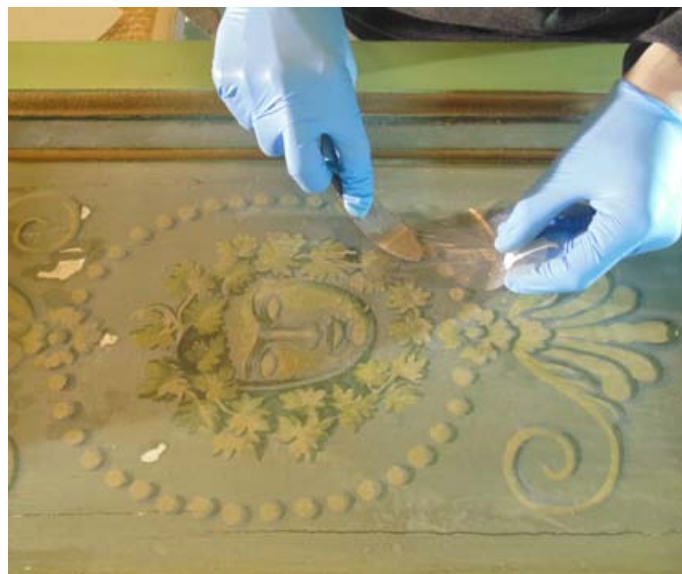
Staccatura delle lesioni su legno

Le fessure presenti nel legno sono state stuccate con araldite, al fine di ricostituire l'unitarietà delle pannellature e delle parti lignee, le lacune e le abrasioni della pellicola pittorica sono state stuccate con gesso di Bologna e colla di coniglio, per preparare lo strato su cui stendere il colore nella fase di ritocco.

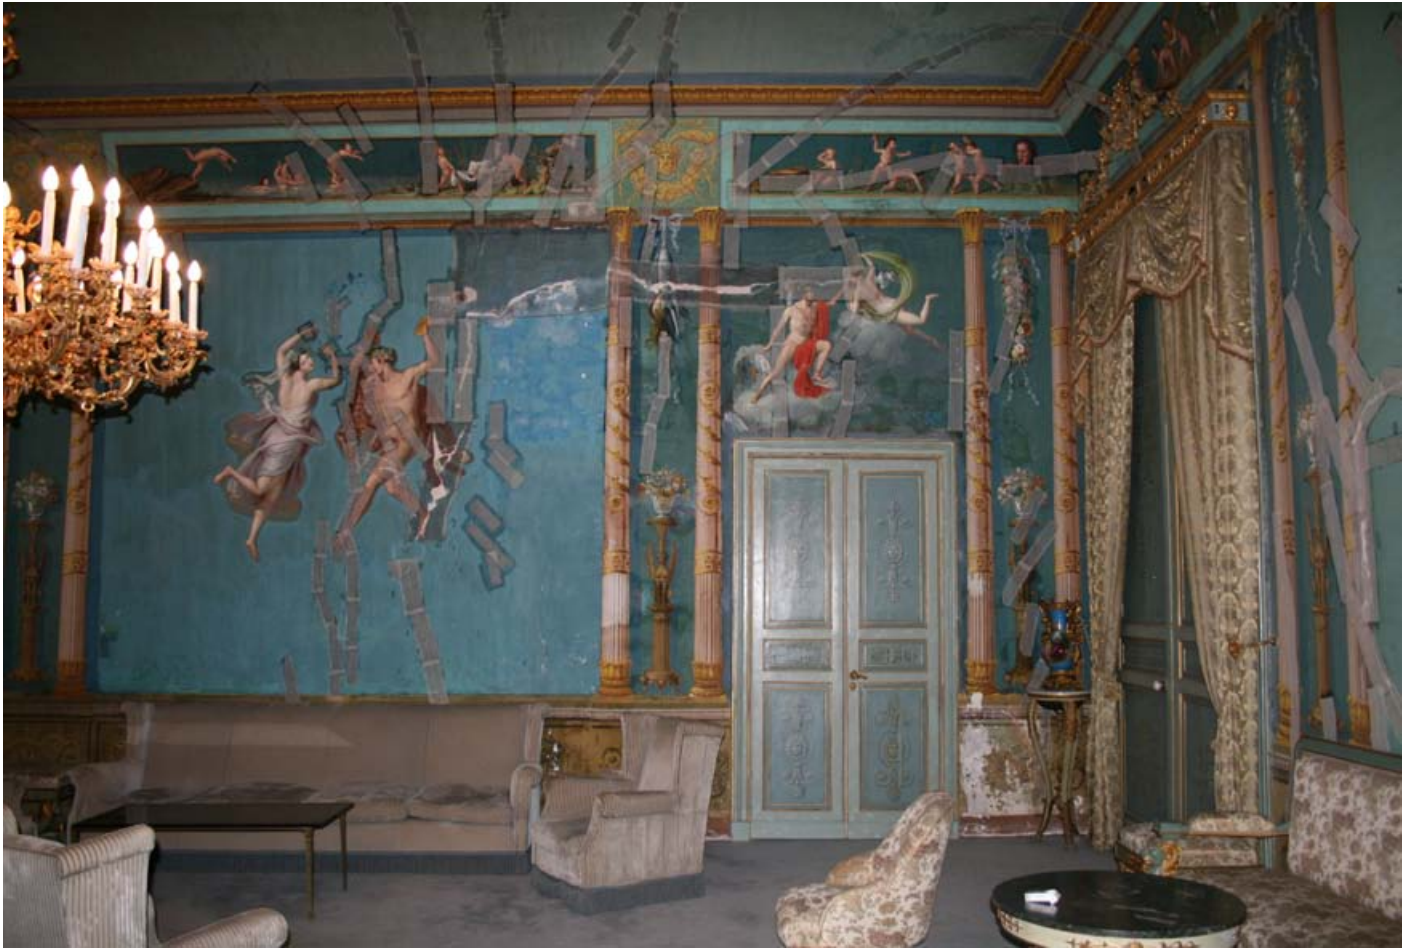
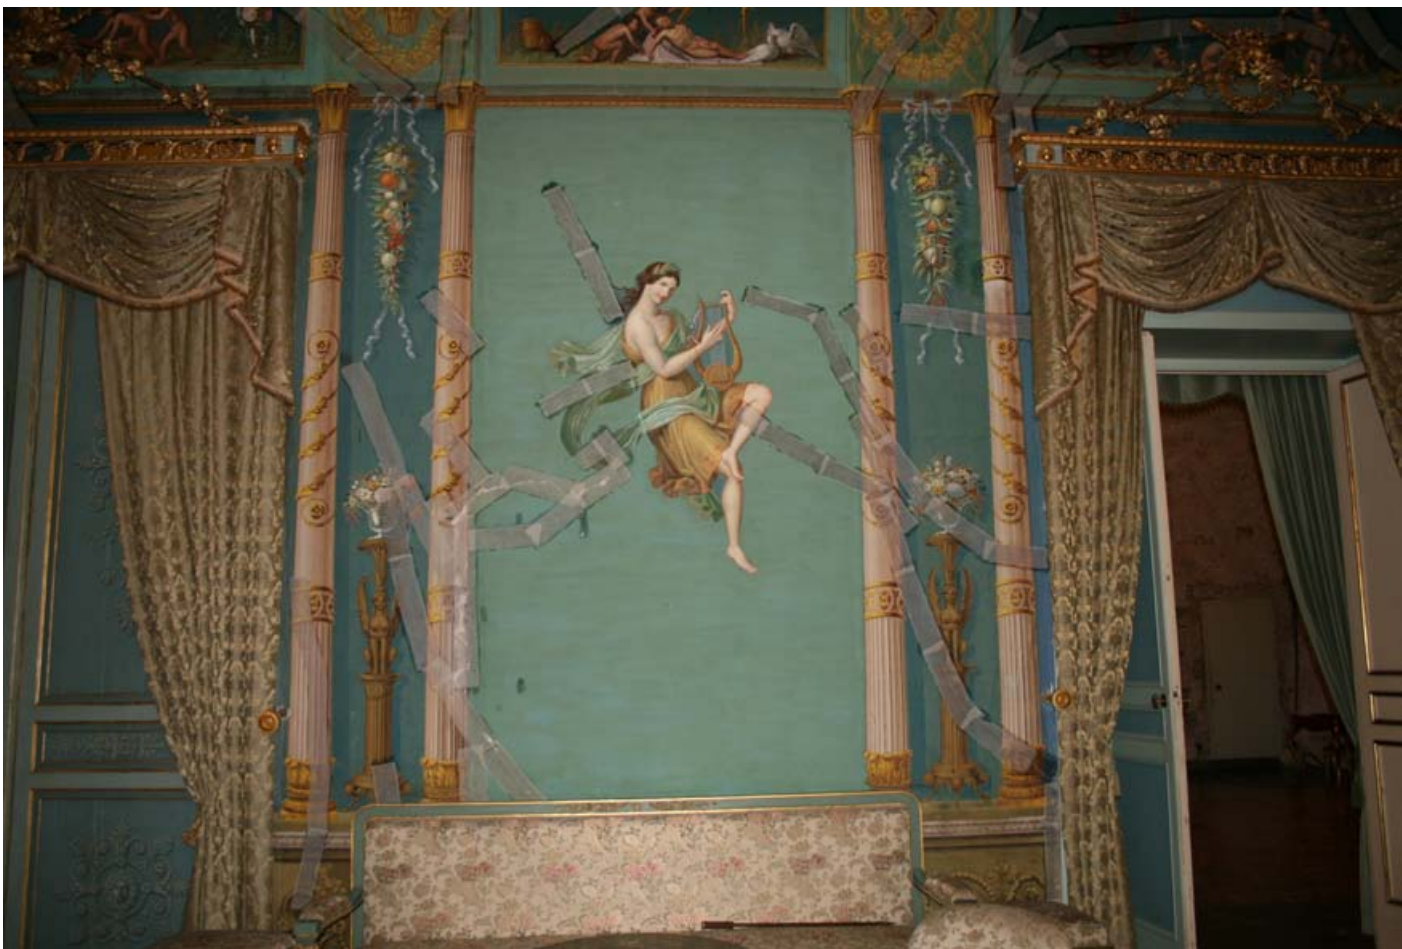
L'evento sismico del 2002 ha causato la formazione di numerose ed importanti lesioni dell'intonaco di supporto delle pitture sia sulle pareti sia sulla volta, dovute probabilmente anche alla discontinuità e ai diversi materiali dei solai di calpestio.

Pareti lesionate dal sisma

Con un primo intervento, realizzato dall'ARS, sulle lesioni e sui distacchi d'intonaco dei dipinti murali erano state applicate le garze con una resina acrilica in soluzione ed eseguite alcune stuccature provvisorie con idonea malta.

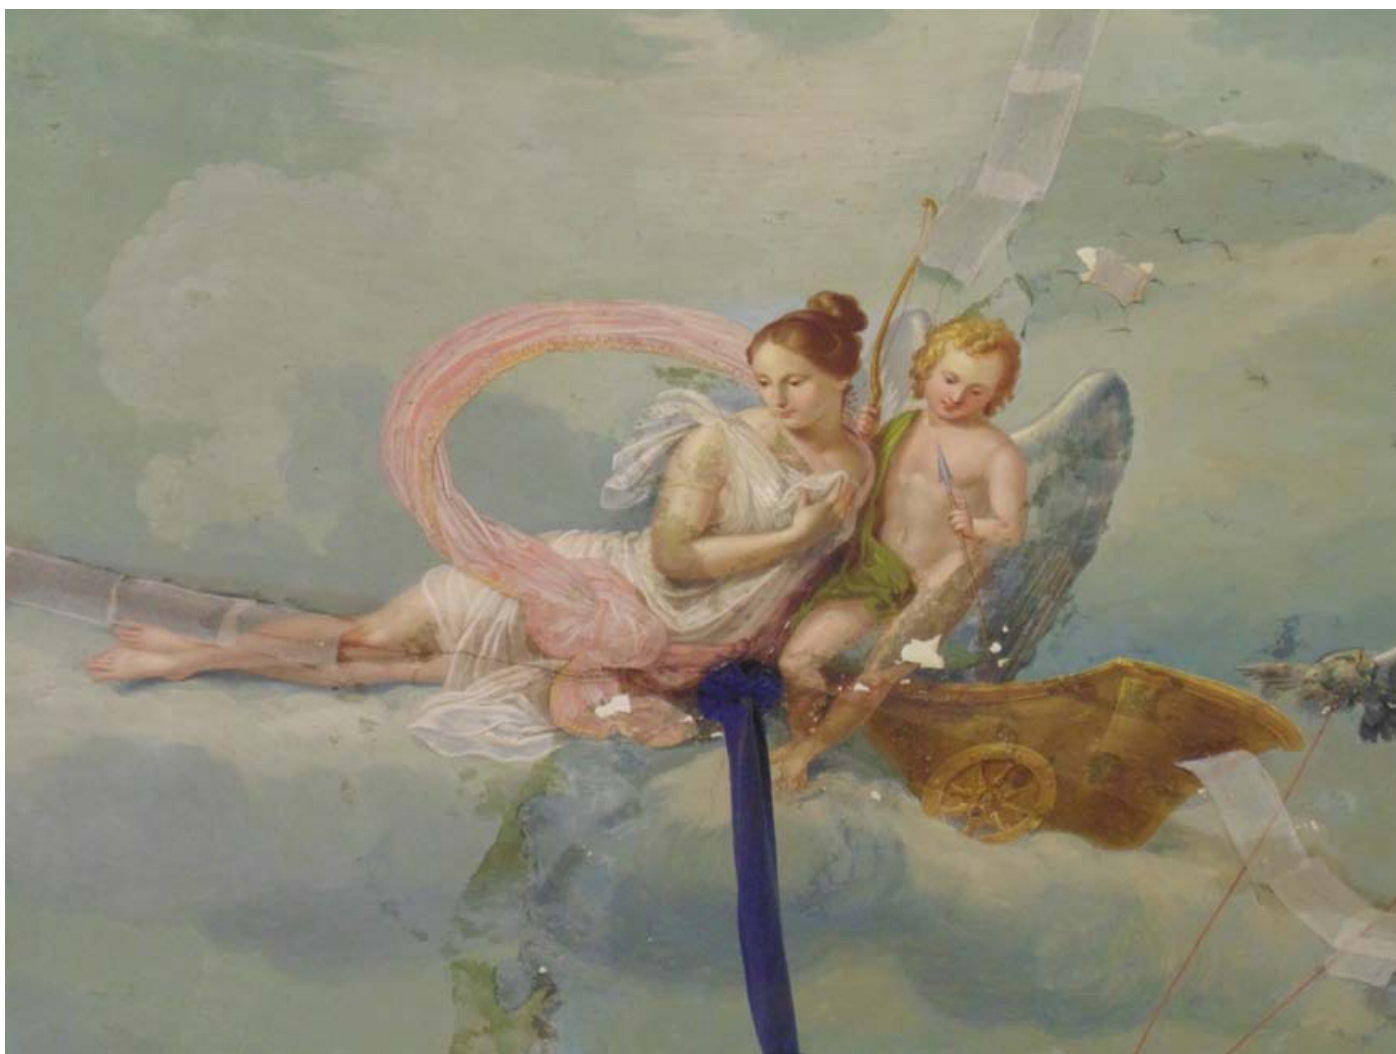
Particolare volta con fenomeni di distacco delle materie pittoriche

Per ristabilire l'adesione della materia pittorica nei casi di decoesione, disgregazione e polverizzazione, nonché nei casi di sollevamenti a scaglie della pellicola pittorica si è effettuato il preconsolidamento. Tale intervento, preliminare alle fasi di pulitura, è finalizzato alla messa in sicurezza delle superfici dipinte e permette di evitare la perdita, anche minima, della materia pittorica originale. Nel caso di tinte oramai in stato polveroso, a causa della perdita di legante, il preconsolidamento è stato eseguito mediante l'utilizzo di una sostanza a base di idrossipropilcellulosa soluta in alcool a concentrazione molto bassa, data a pennello frapponendo, ove necessario, un foglio di carta giapponese, al fine di evitare la migrazione e dispersione del colore polveroso.

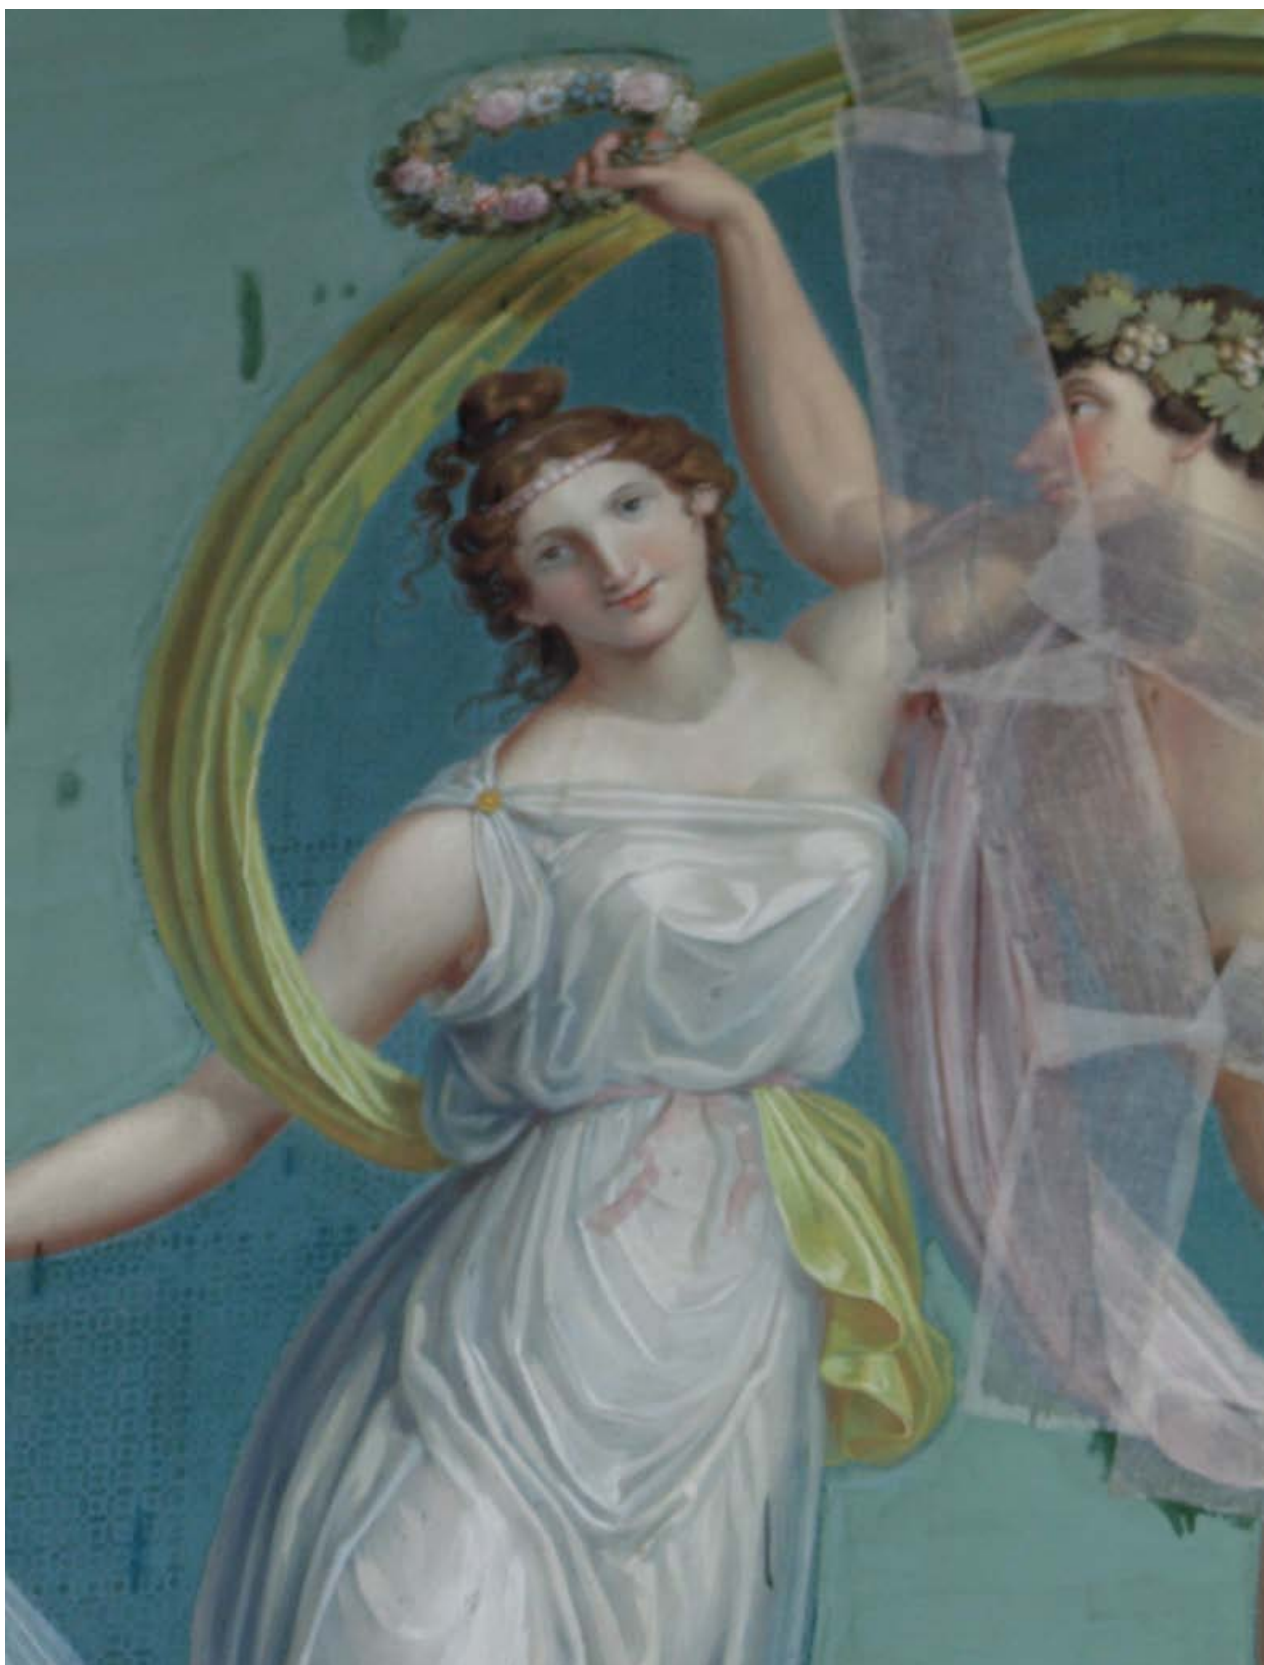
Particolare di un dipinto murale lesionato dal sisma

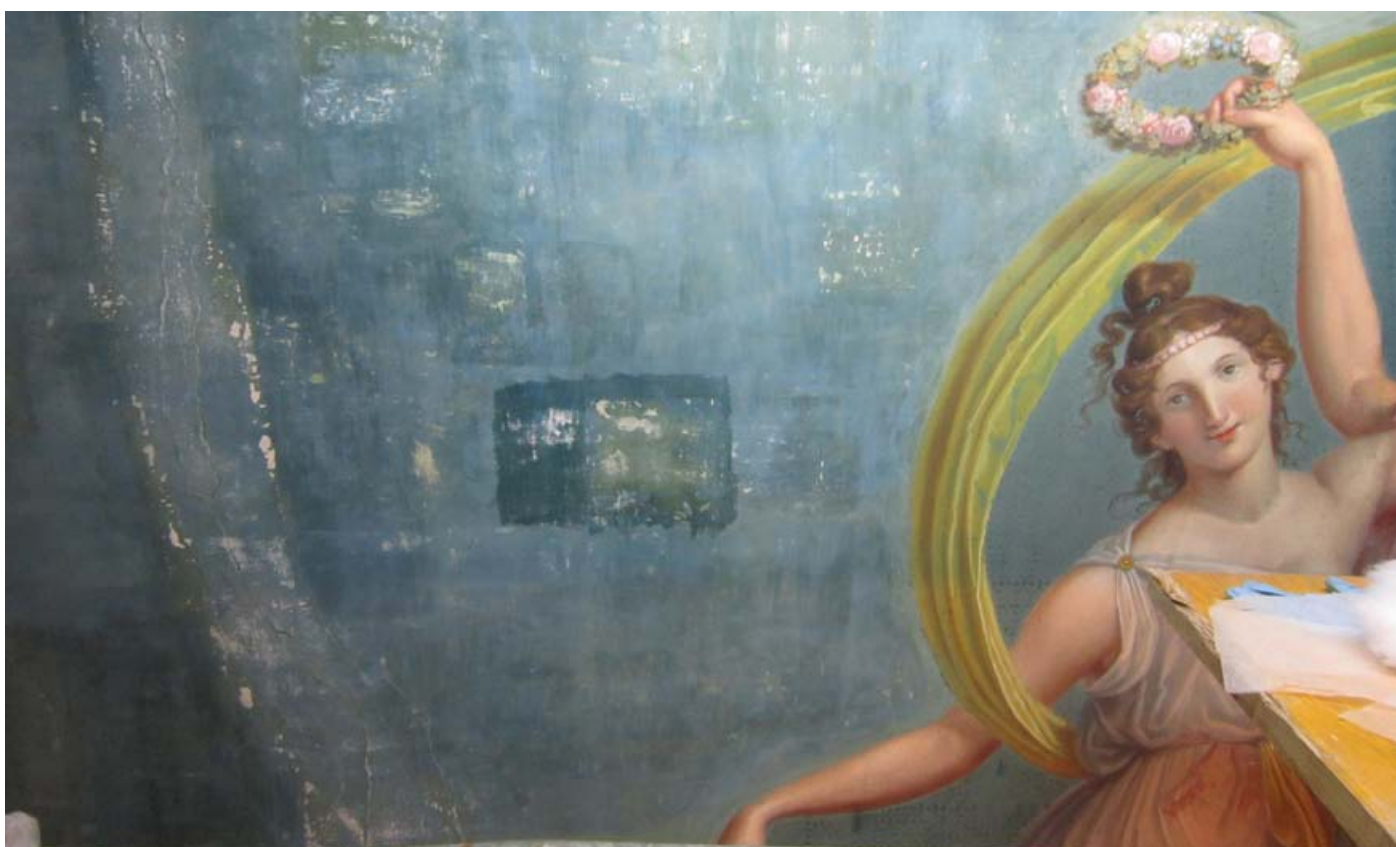
Rimozione di ridipinture eseguite in precedenti interventi

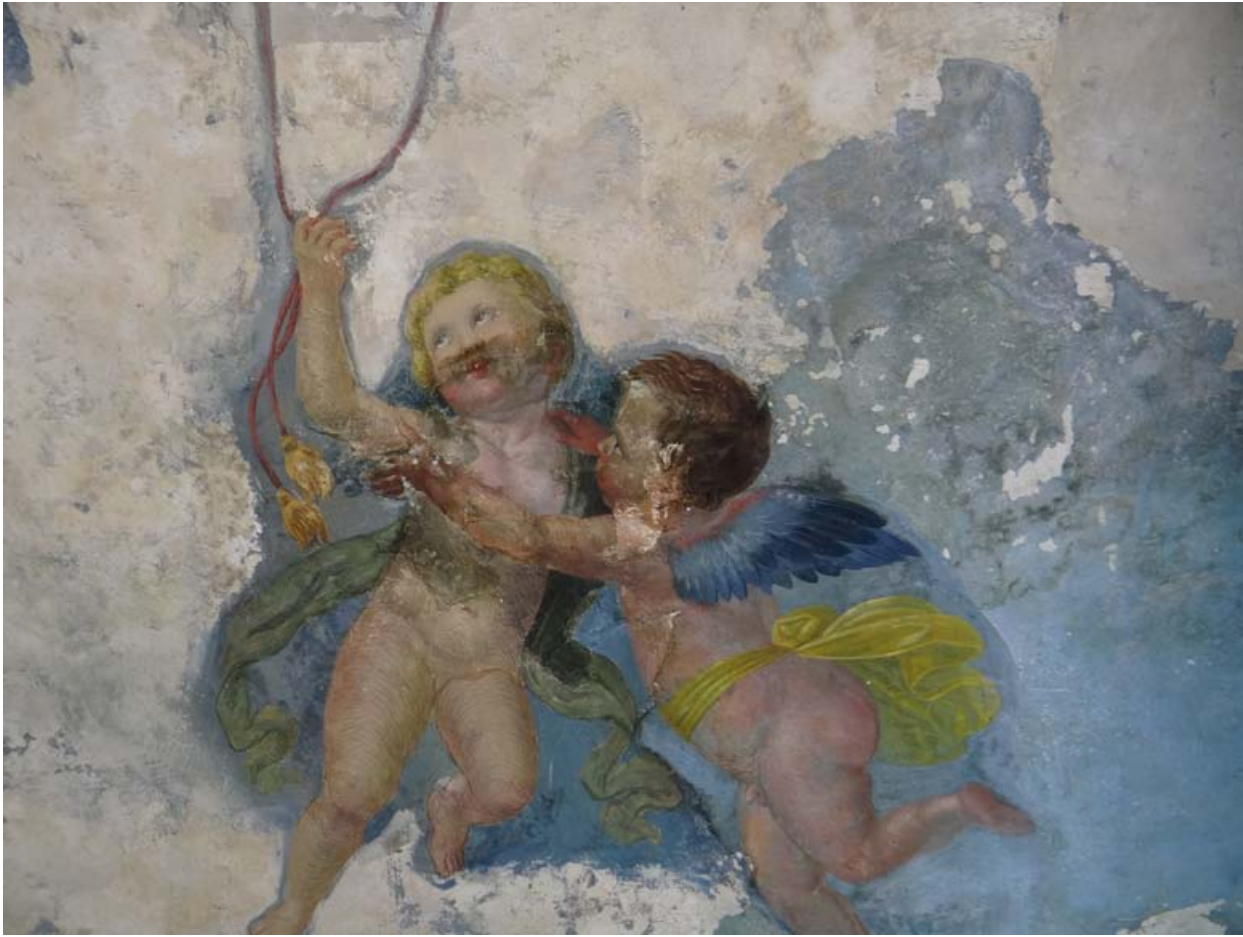
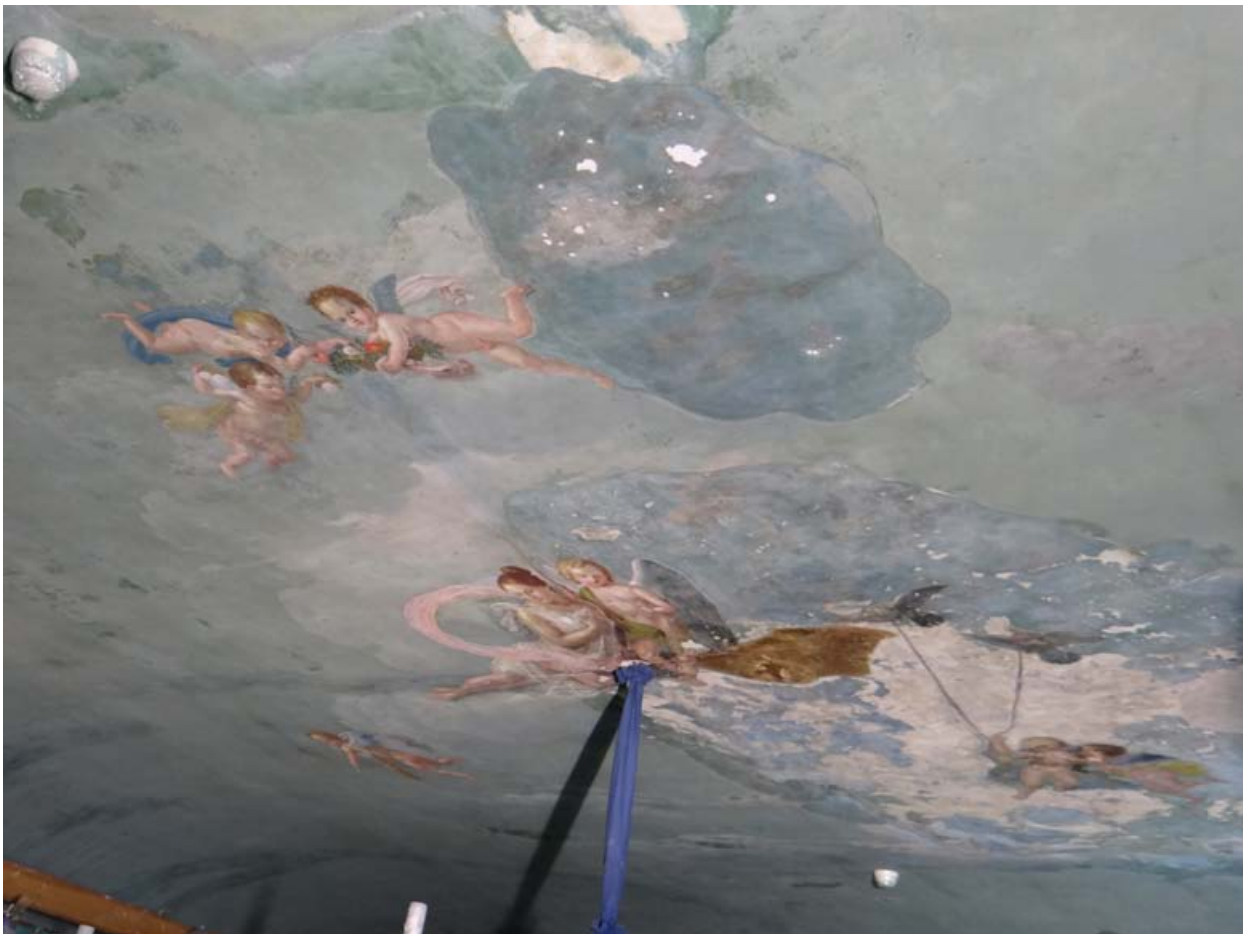
Rimozione delle ridipinture nella volta

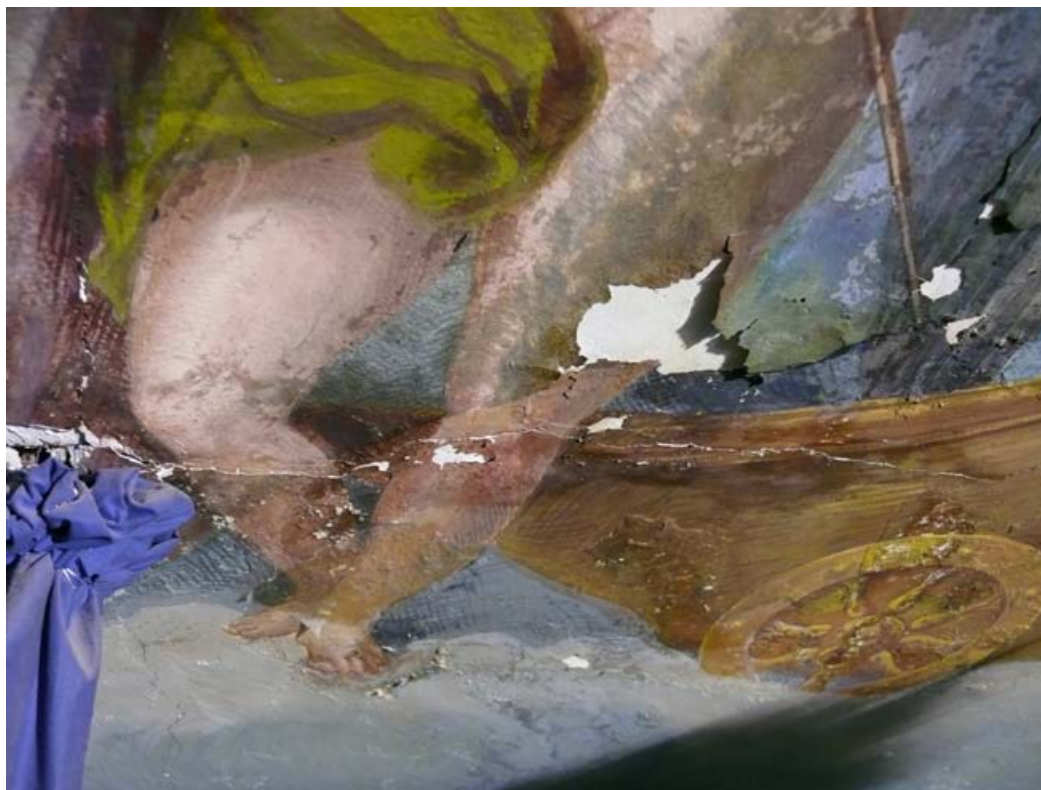
Particolare della volta con fenomeni di decoesione e disgregazione della pittura

Il consolidamento della pellicola pittorica, così come nel caso del pre-consolidamento, consiste nel ristabilire l'adesione della materia pittorica nei casi di decoesione, disgregazione e polverizzazione, dovute alla progressiva perdita di legante che caratterizza gli strati pittorici nel corso del tempo.

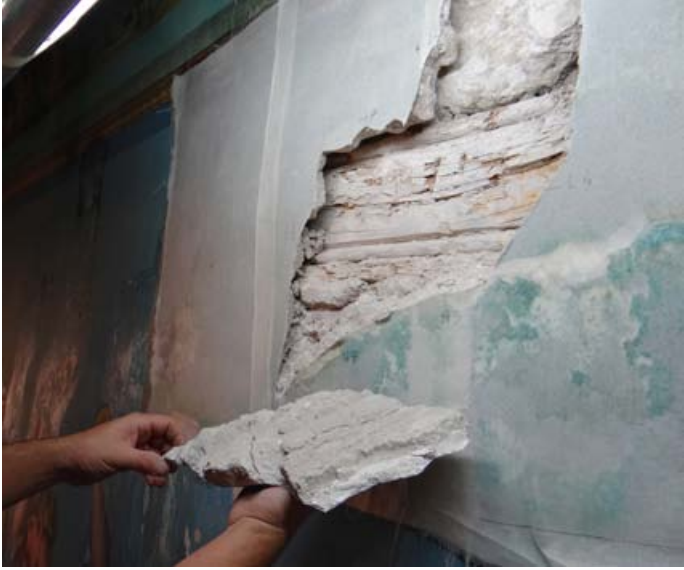
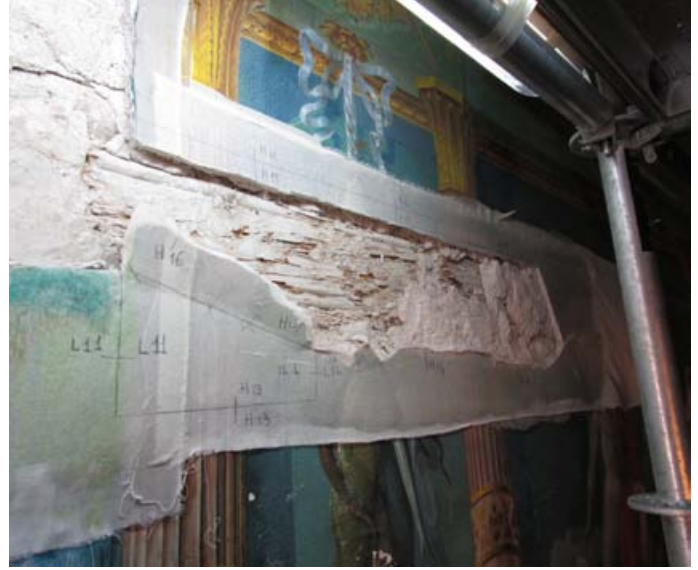
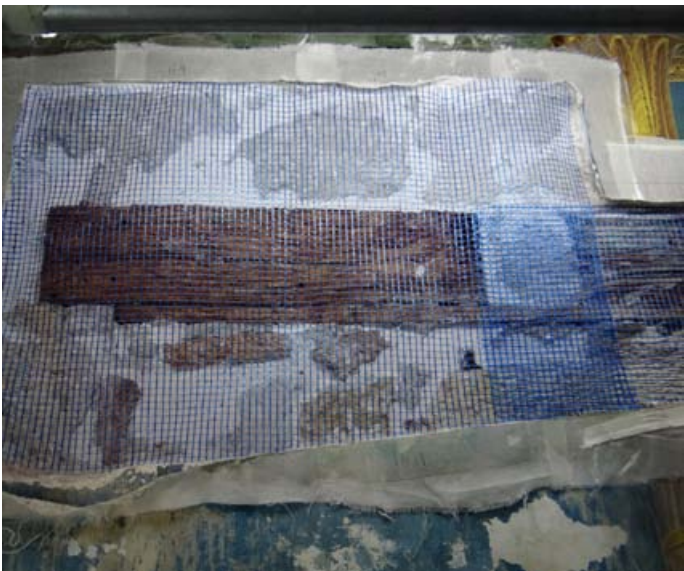
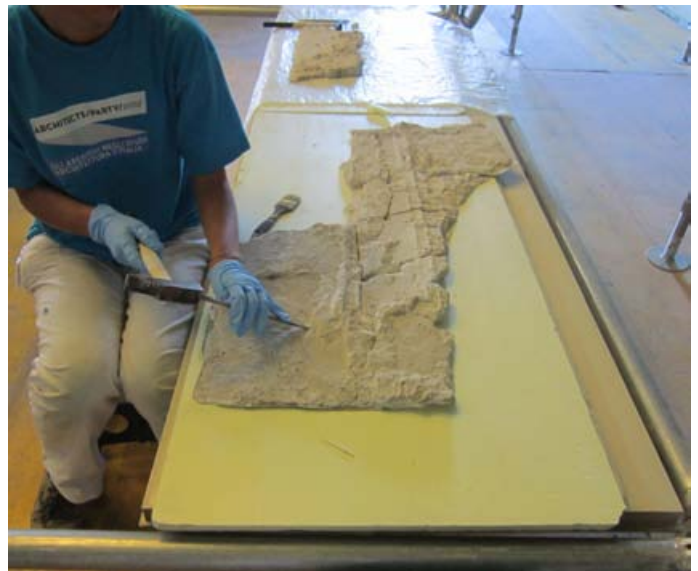
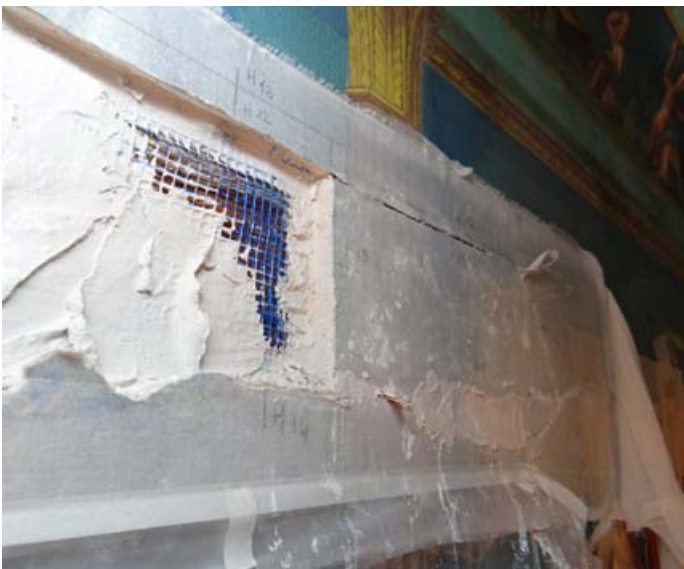
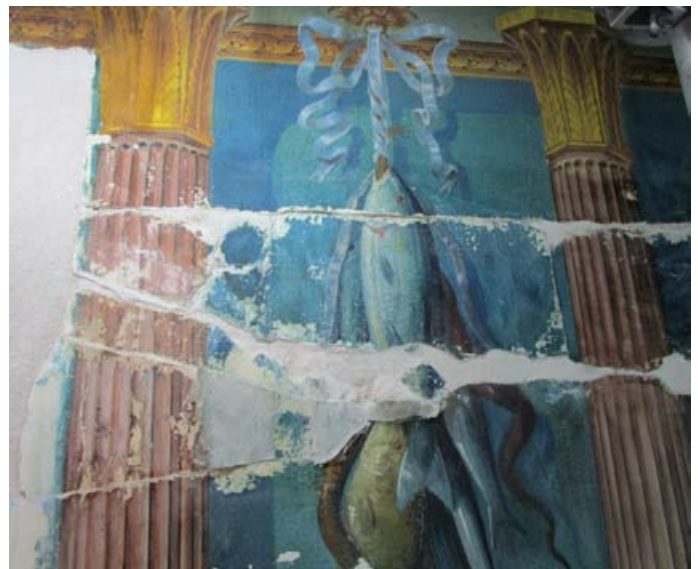
Fasi di stacco e ricollocazione di intonaco dipinto

Sicuramente una delle fasi più delicate è stato lo stacco e la successiva ricollocazione di frammenti, anche ampi, di intonaco dipinto distaccato dal supporto e sollevato. L'intervento è stato preceduto da una fase di saggiatura al fine di individuare con precisione le zone compatte e delimitare il perimetro di quelle in fase di distacco.

Dopo avere consolidato il supporto murario, si è proceduto al rinzafo preparatorio della superficie muraria con malta a base di calce idraulica e sabbia fine, con collocazione di rete in fibra sintetica di rinforzo. Infine sono state ricollocate le parti d'intonaco originali utilizzando lo stesso tipo di malta di calce idraulica usato nelle fasi di preparazione del supporto e si sono stuccate le linee di frattura con malta a base di calce idraulica e sabbia.
