IL RESTAURO
DELL'APPARATO DECORATIVO
NELLE SALE DEL
"Real Appartamento"

Il progetto

arch. Silvia Occhipinti e arch. Pasquale Riggio
dell'Ufficio del Genio Civile di Palermo

Consorzio Stabile Vitruvio S.c.a.r.l.
Gioiosa Marea (ME)

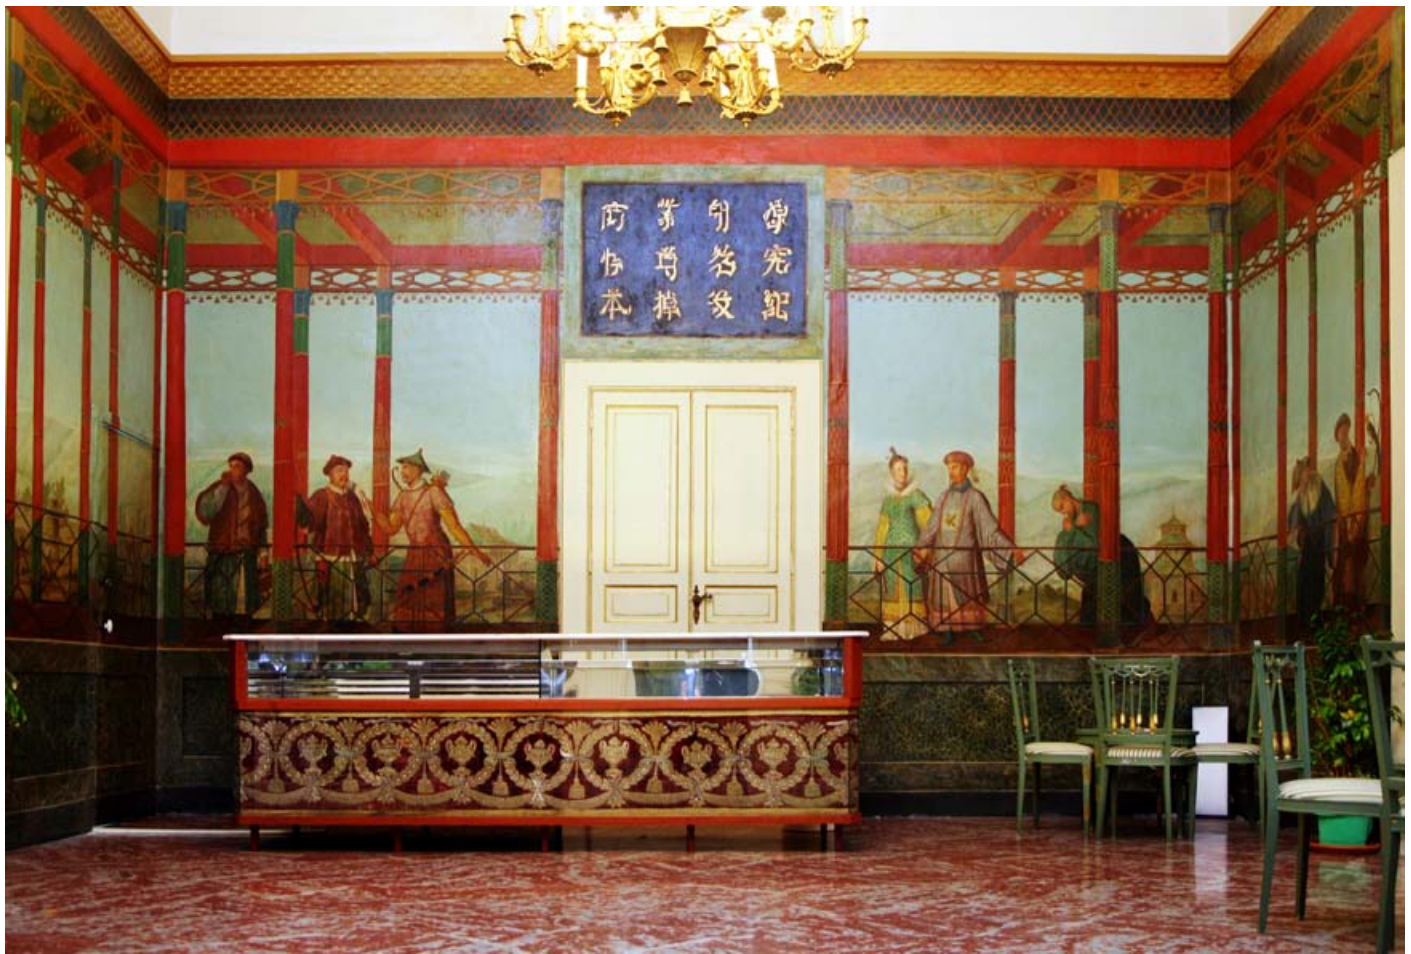
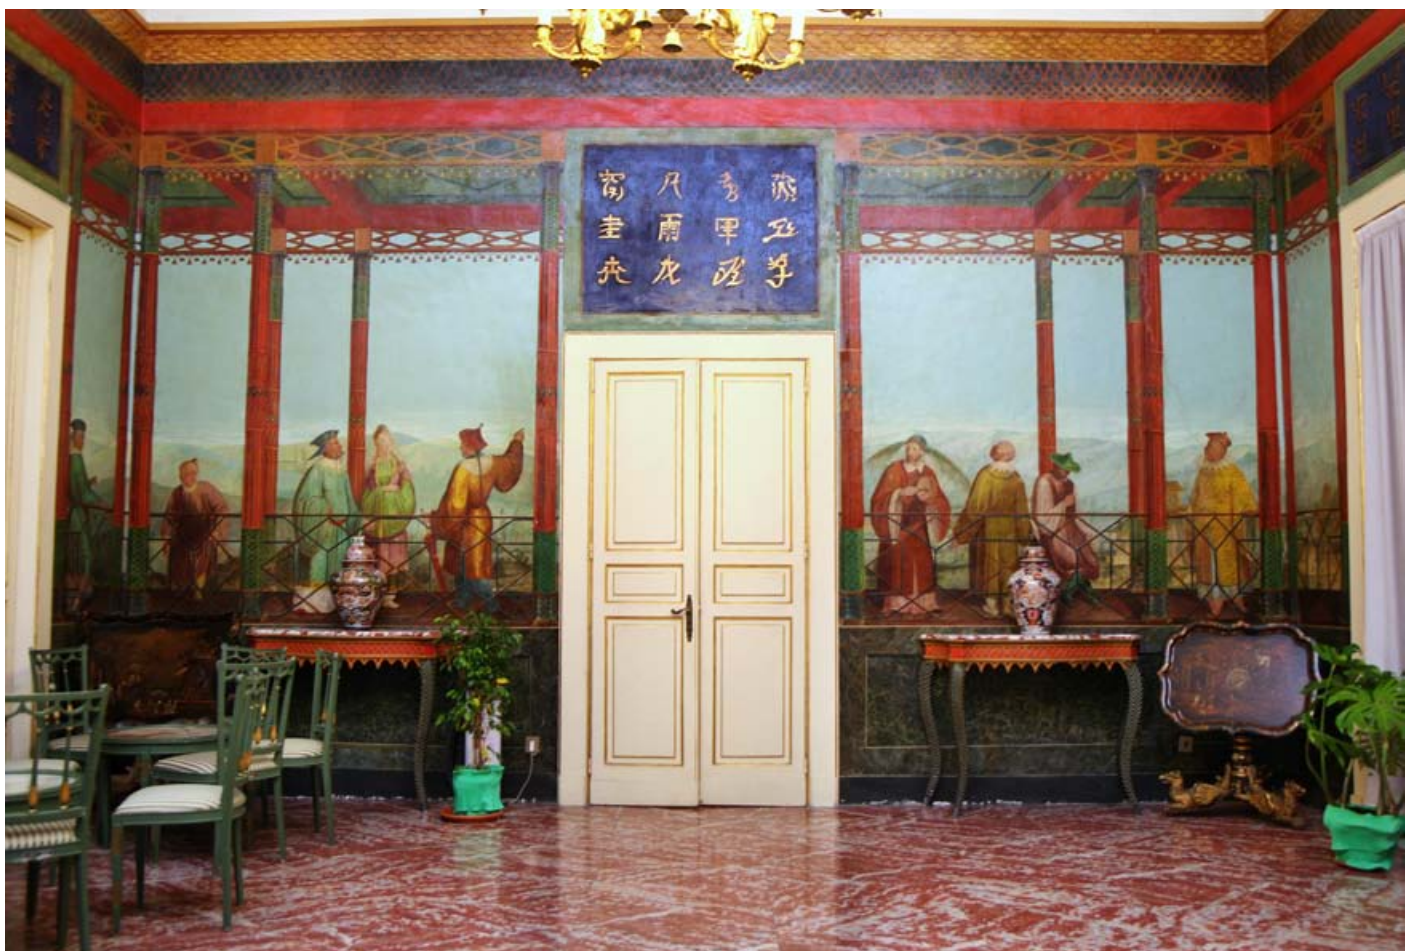
Le pareti della sala prima del restauro

Un altro elemento che è stato determinante al diffuso degrado è stato il tipo di vernice utilizzato sull'apparato decorativo delle pareti della sala cinese, ad esclusione della fascia superiore, che avevano dato un effetto lucido, per niente consono al tipo di pittura che si osservava nelle altre stanze attigue (Sala Pompeiana e Sala Lettura), dove l'aspetto generale delle superfici si presenta satinato non lucido.

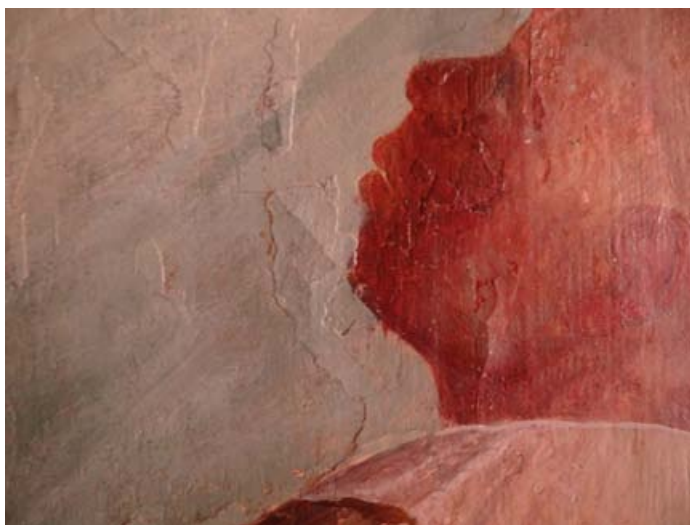
Particolare con evidenti strati di pitture soprammessi

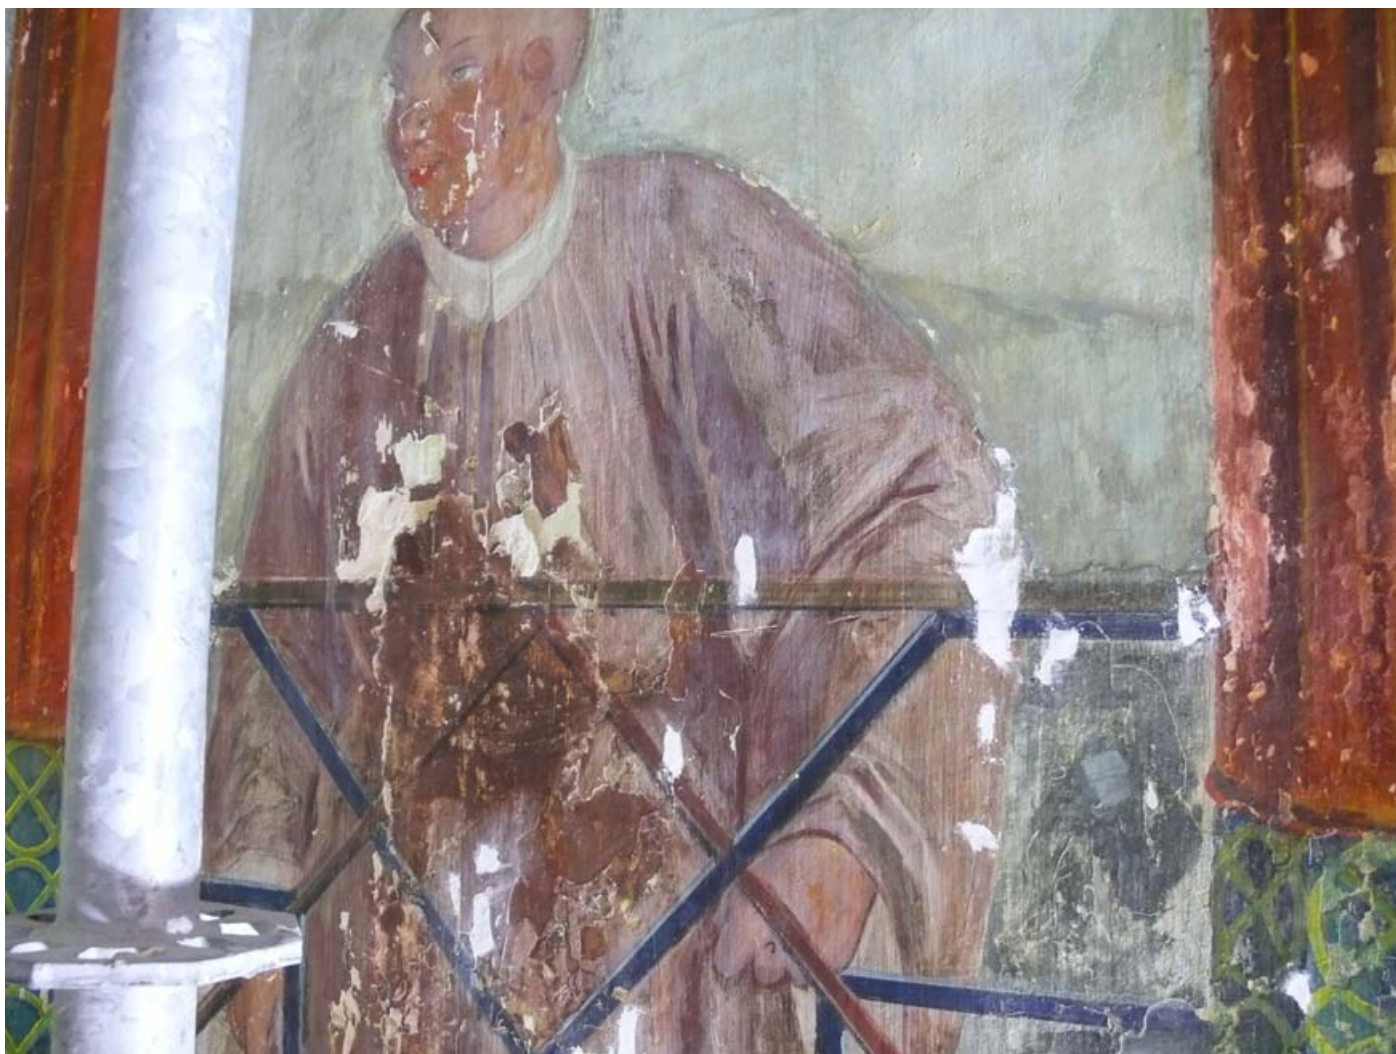
Particolare di una figura con vecchie stuccature

Successivamente sono state rimosse quasi tutte le ridipinture soprammesse allo strato pittorico originale, con una miscela composta da vari componenti, tra cui dimetilsolfossido e alcool isopropilico e butil acetato, e successivi risciacqui con miscela a base di alcool isopropilico e white spirit. Infine gli estesi rifacimenti pittorici, eseguiti a smalto sui cieli e sulle colonne, e alcune ridipinture residue sono state rimosse utilizzando alcool benzilico a tampone.

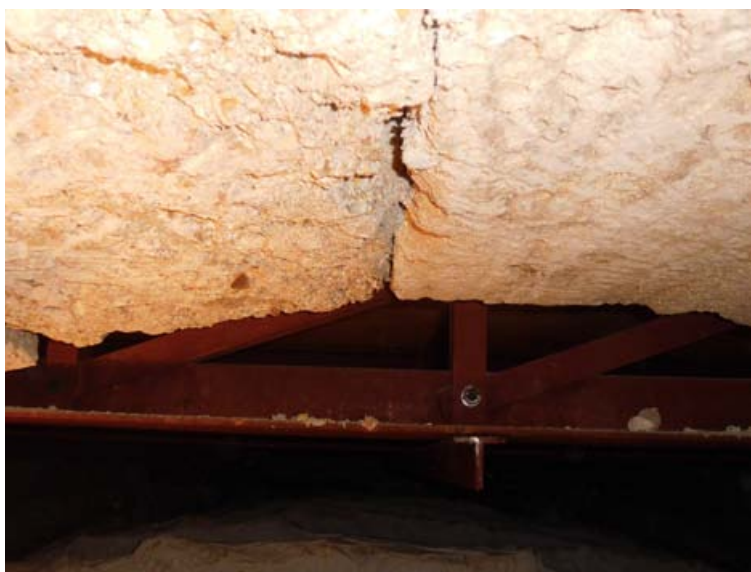
Sala Savoia - particolare dell'arco in pietra con la centina metallica

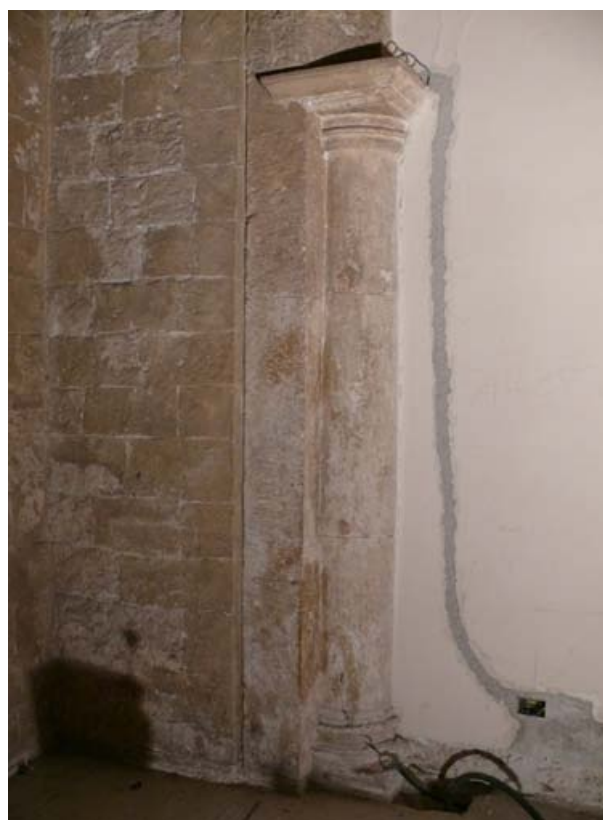
Salottino del Presidente - ripresa di lesioni
