IL RESTAURO
DELL'APPARATO DECORATIVO
NELLE SALE DEL
"Real Appartamento"

Il progetto

arch. Silvia Occhipinti e arch. Pasquale Riggio
dell'Ufficio del Genio Civile di Palermo

Consorzio Stabile Vitruvio S.c.a.r.l.
Gioiosa Marea (ME)

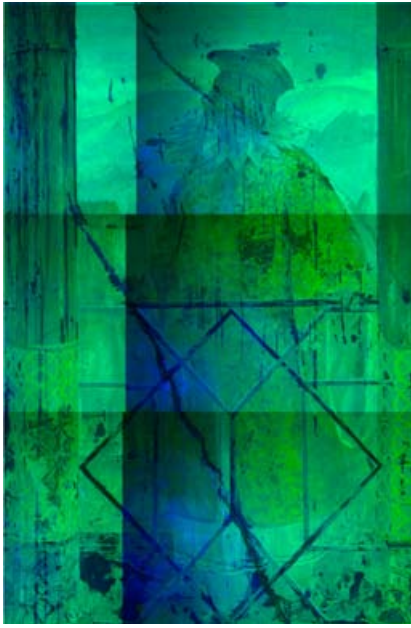
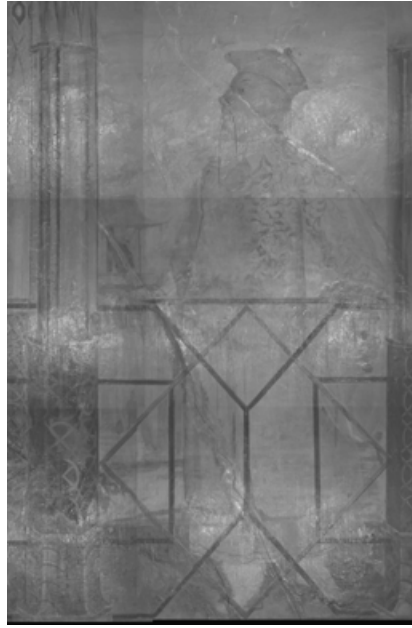
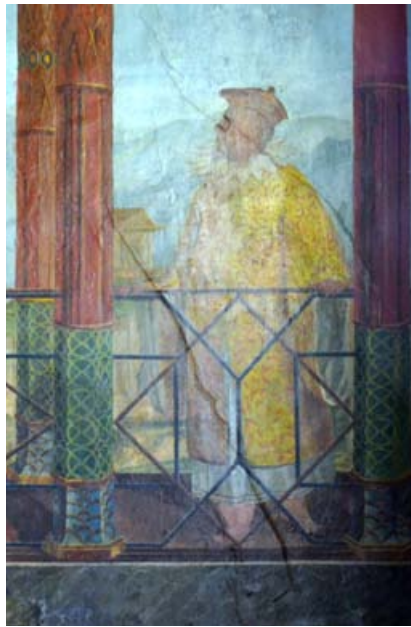
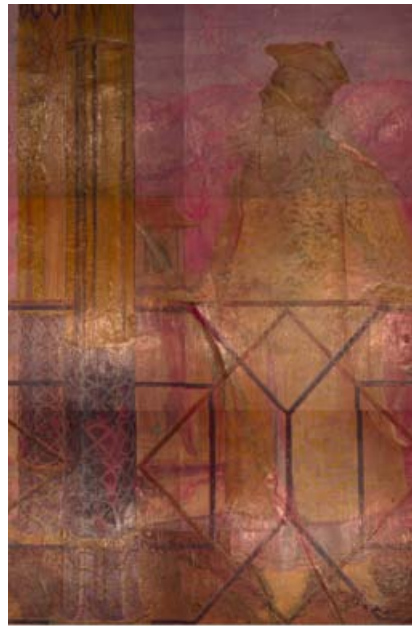
Fig. 1 Particolare in UVFLU di una scena

Fig. 2 Particolare in IR1 di una scena

Fig. 3 Particolare in RGB di una scena

Fig. 4 Particolare in FCIR1 di una scena

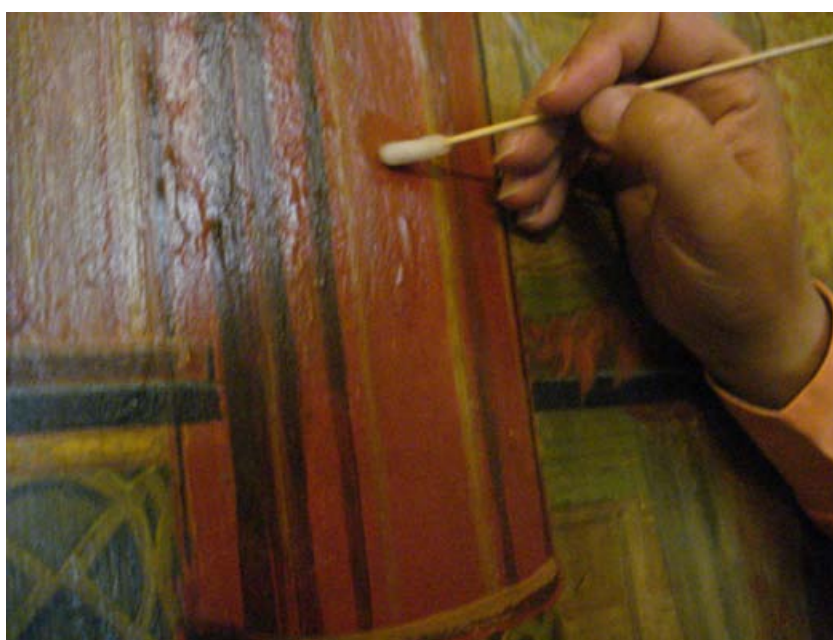
Oltre alla caratterizzazione dei pigmenti è stato identificato lo strato, particolarmente spesso, della pellicola di protettivo. Tale pellicola è costituita da una resina acrilica su base acquosa che ha risposto al test di solubilità (Fig. 6) consistente in una soluzione di acetone/acqua (1/2), soluzione particolarmente efficace per il suo assottigliamento.

Fig. 6- Test di solubilità

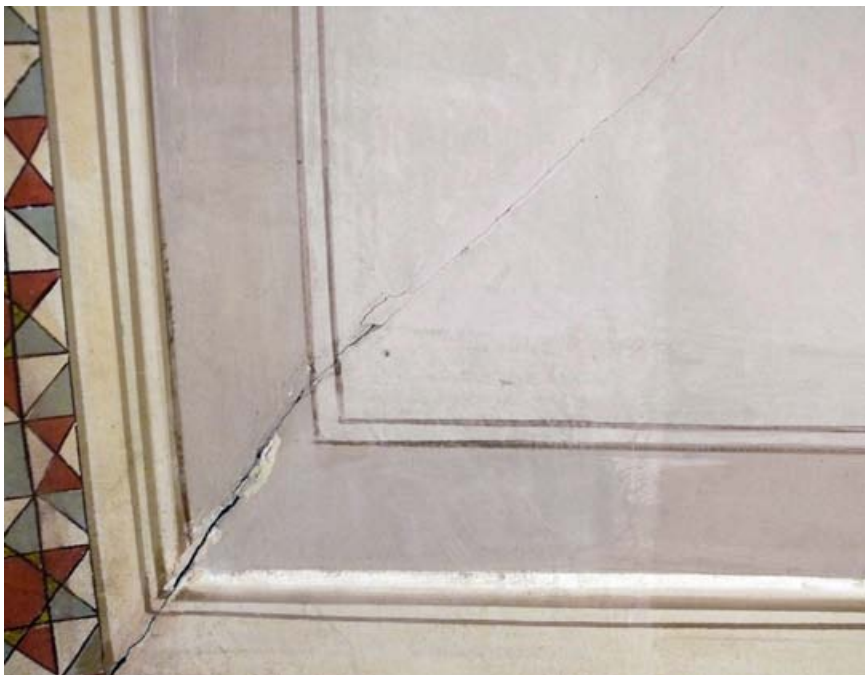
Particolari lesioni

Sulla volta erano presenti delle lesioni che hanno interessato anche le superfici decorate, soprattutto in corrispondenza degli angoli e correnti dalla base dell'imposta della volta in direzione del centro della stessa.

La volta, come già accennato, presentava delle lesioni e delle fessurazioni che sono state stuccate sotto livello con malta a base di calce idraulica naturale con aggiunta d’inerti selezionati d’idonea consistenza e granulometria, previa rimozione delle eventuali vecchie stuccature. L’intervento, propedeutico alla successiva fase di reintegrazione e riconfigurazione pittorica, è stato eseguito in corrispondenza di tutte le lesioni presenti sulle superfici dipinte della volta. Le superfici dipinte della sala presentavano una situazione di estrema disomogeneità dal punto di

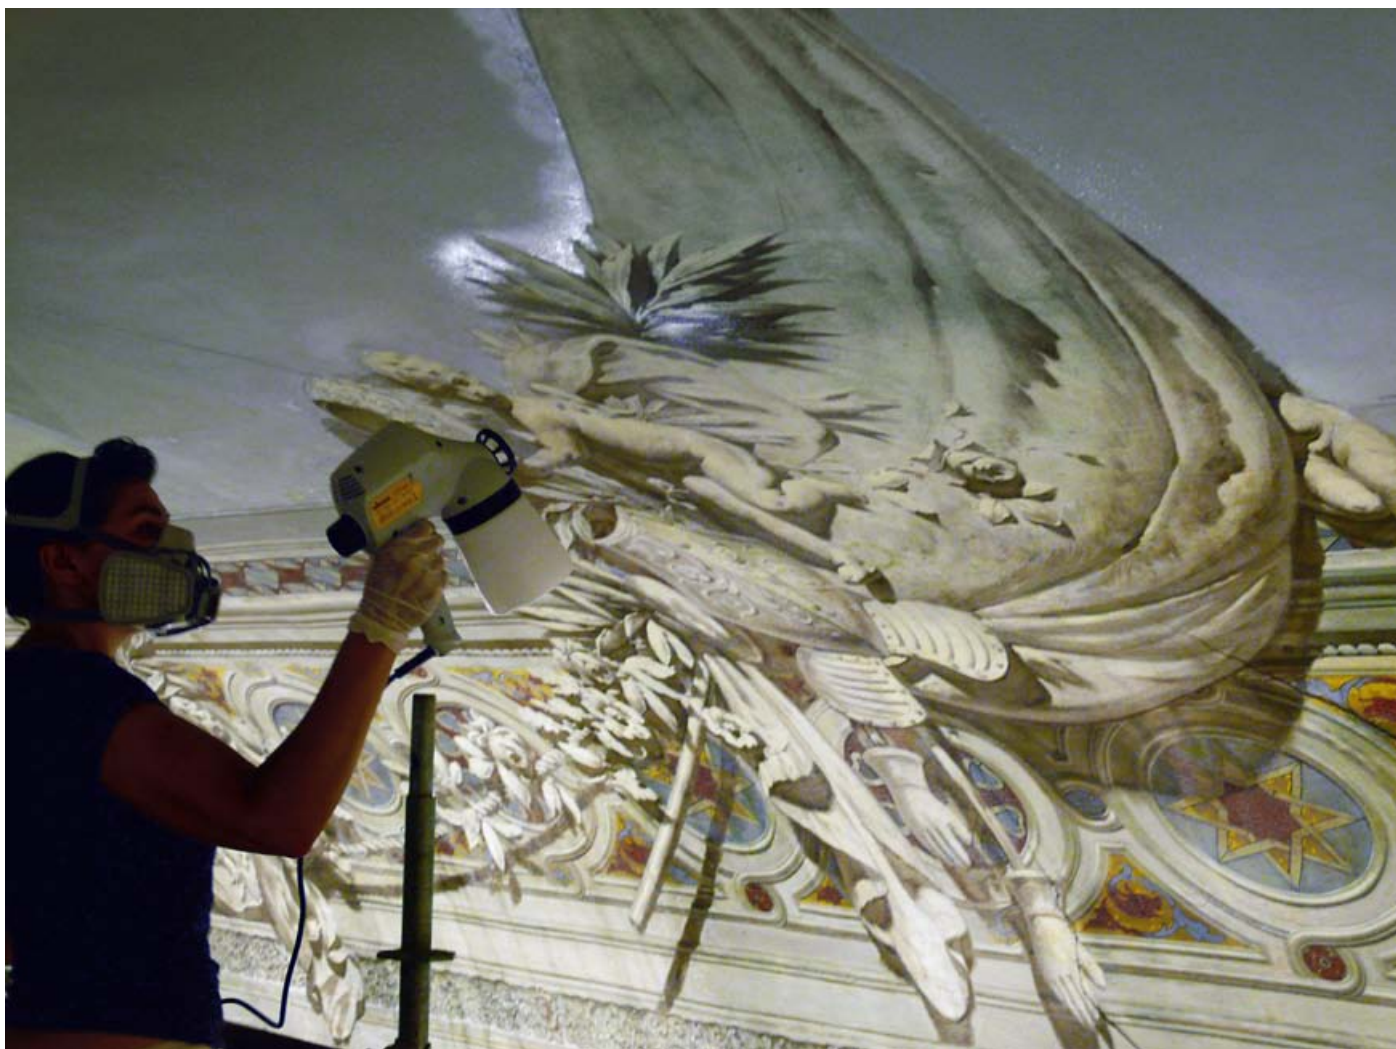
Particolare del preconsolidamento

Nelle zone dove erano presenti fenomeni di decoesione, disgregazione e polverizzazione della pellicola pittorica, è stato eseguito il ristabilimento dell'adesione della materia pittorica mediante l'utilizzo di resina di natura acrilica in soluzione con alcool a concentrazione molto bassa, data a spruzzo o a pennello frapponendo, ove necessario, un foglio di carta giapponese durante il procedimento d'imbibizione, al fine di evitare la migrazione e dispersione del colore polveroso.

Sulle zone interessate da sollevamento a scaglie della pellicola pittorica, è stato eseguito un intervento puntuale con micro-punture o attraverso imbibizioni di resina acrilica a pennello, sovrapponendo della carta giappo-

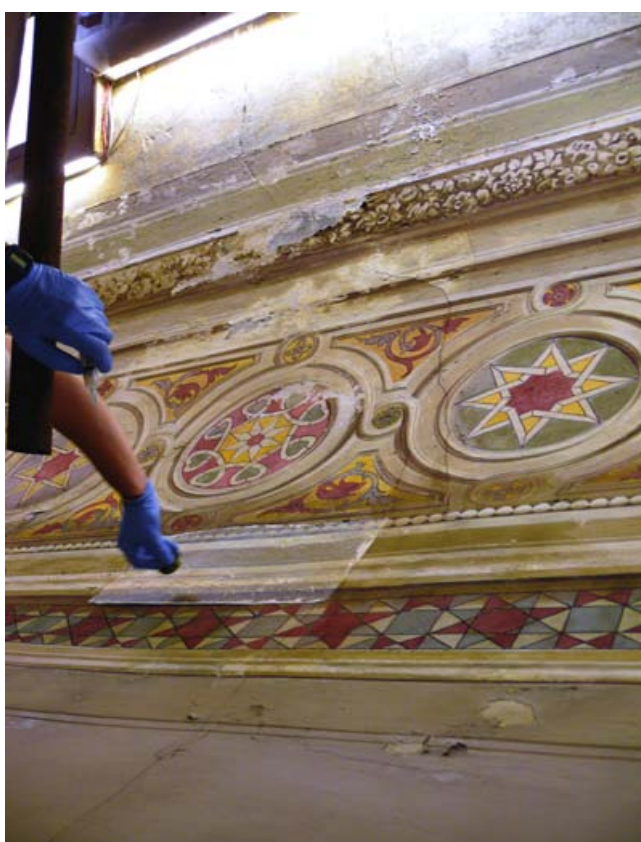
Sulla volta, in corrispondenza della parete del prospetto esterno prospiciente su Cortile della Fontana, in particolare sulla grande porta che conduce al corridoio Mattarella, erano presenti vaste zone con efflorescenze saline, che hanno causato la decoesione e la perdita di porzioni importanti di materiale pittorico originale.

Rimozione delle efflorescenze saline.

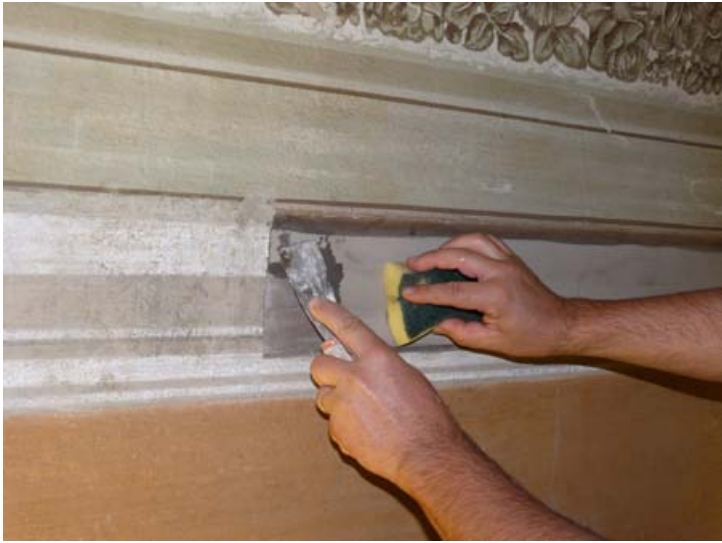
Rimozione ridipinture

ginali, riportando alle reali dimensioni e forme il “finto cornicione” a confine tra pareti e volta, rivelando la tinta e la materia originaria. La rimozione delle ridipinture è stata eseguita ammorbidendo con l’acqua gli strati di pittura soprammessi e con la successiva rimozione degli stessi mediante l’ausilio di spugne e spatole.

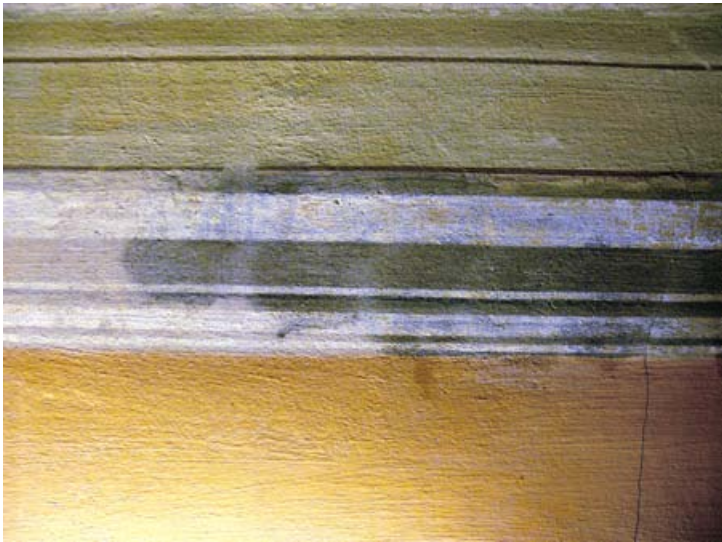
Lo stesso cornicione è stato nel passato oggetto di intervento pittorico che ne aveva alterato la reale dimensione e forma.

Particolare finto cornicione

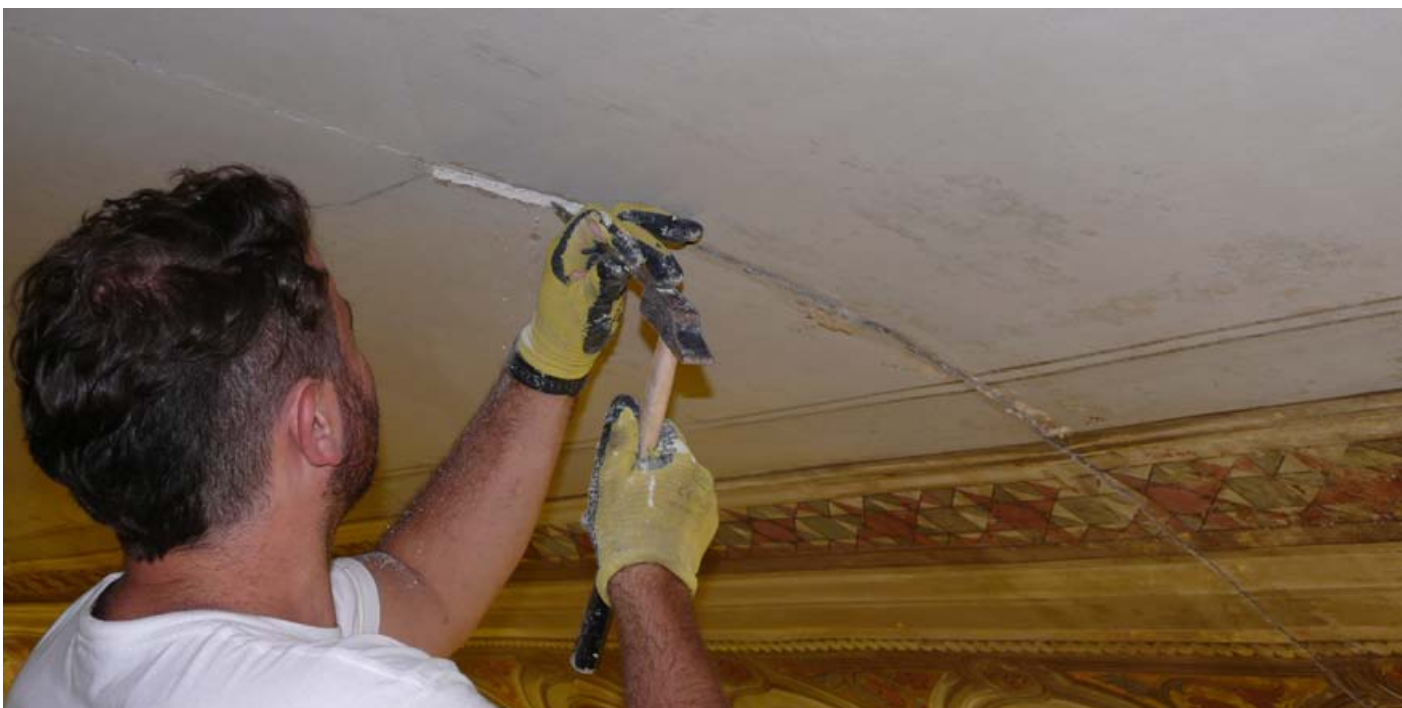
Rimozione delle vecchie stuccature

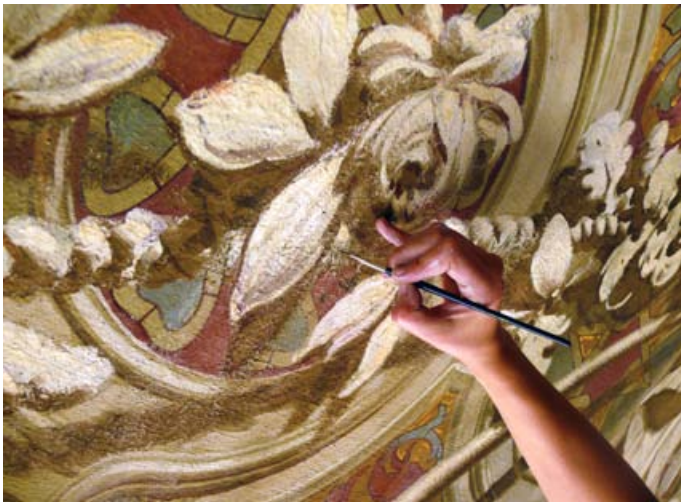
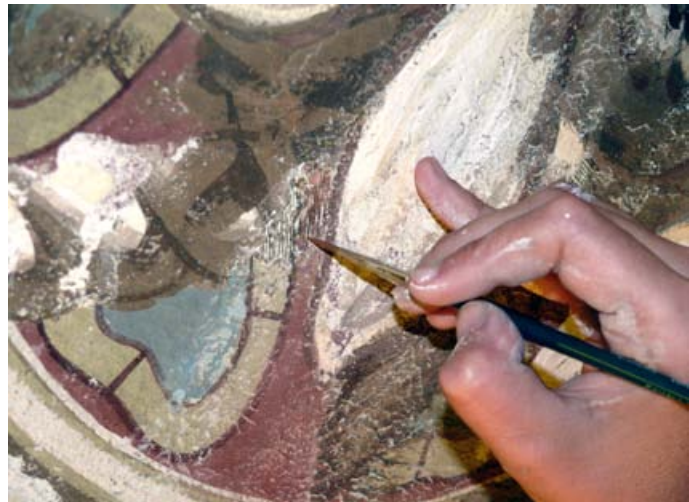
Particolare ritocco e riconfigurazione pittorica

Le lacune pittoriche sono state eliminate mediante integrazione mimetica, mentre per le parti di superficie dipinta che presentavano una pellicola meno alterata e con poche lacune, si è proceduto a una reintegrazione ad acquerello a tono.

Con i colori ad acquerello o a tempera, sono stati ricostituiti i decori modulari dei motivi decorativi presenti nella sala, soprattutto in corrispondenza della parete prospiciente su cortile della Fontana. Anche i ritocchi sulle alterazioni cromatiche sono stati eseguiti con velature a tempera o con colori ad acquerello, per sfruttarne le proprietà di trasparenza.

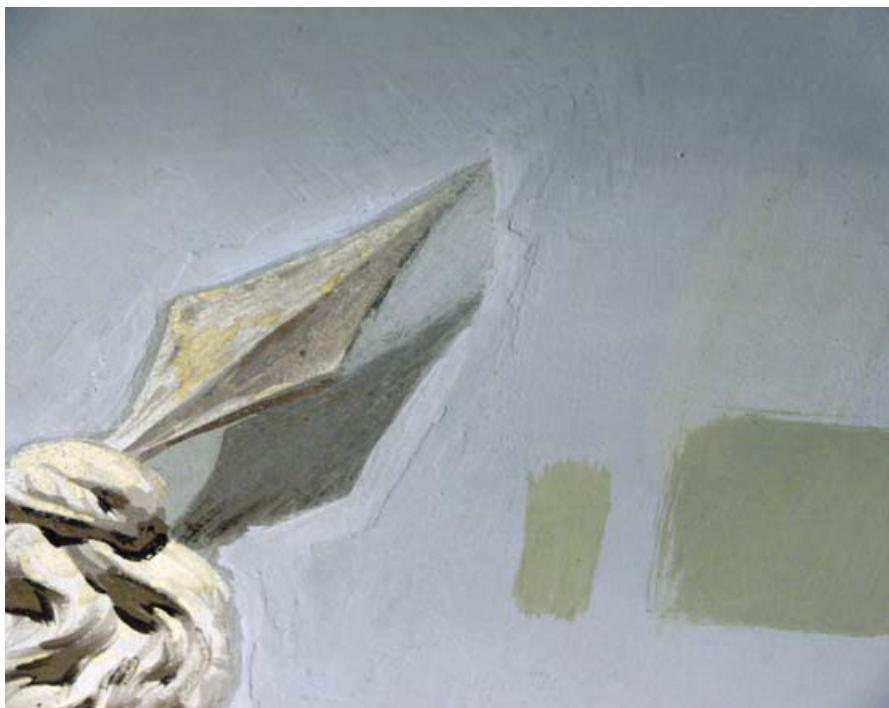
Particolare tinteggiatura della volta

La vasta specchiatura centrale è stata ritinteggiata con pittura a tempera satinata.

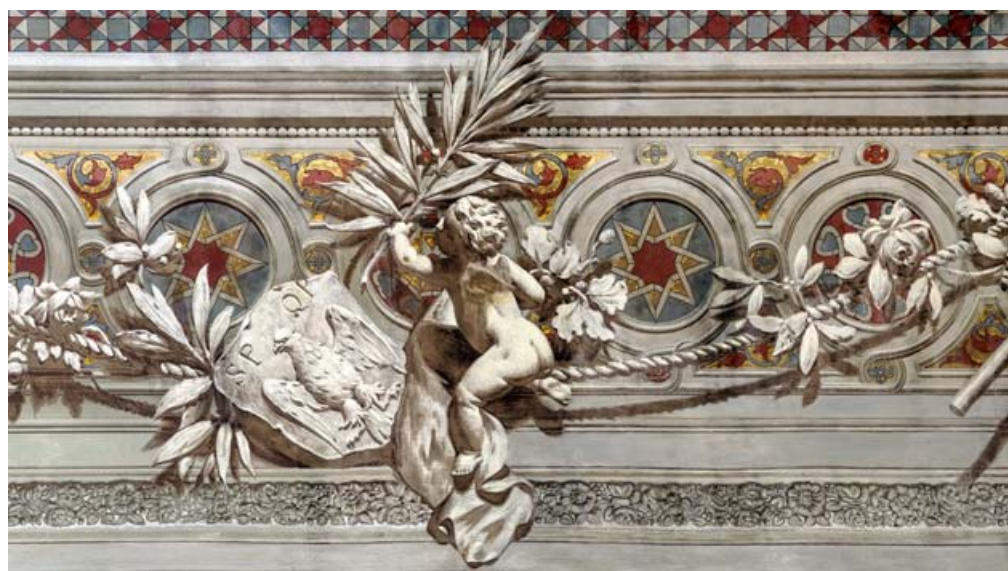
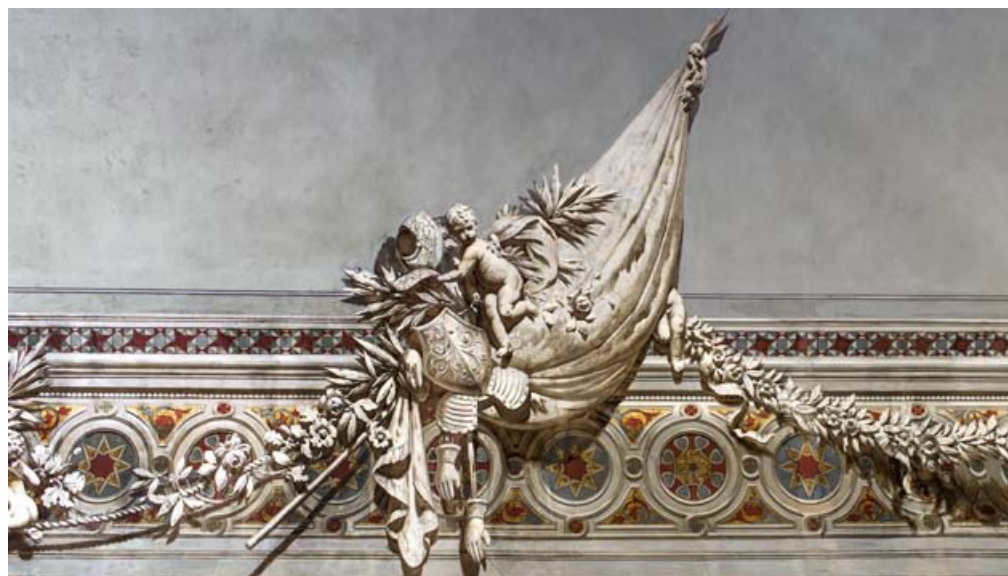
Particolare della volta dopo l'intervento di restauro

Per proteggere la materia pittorica è stato dato a spruzzo, su tutte le superfici pittoriche, un prodotto fissativo di natura acrilica, che ha permesso anche di ravvivare leggermente la tonalità delle tinte attraverso la leggera saturazione dei colori, senza tuttavia perdere la caratteristica opacità tipica della pittura originale.

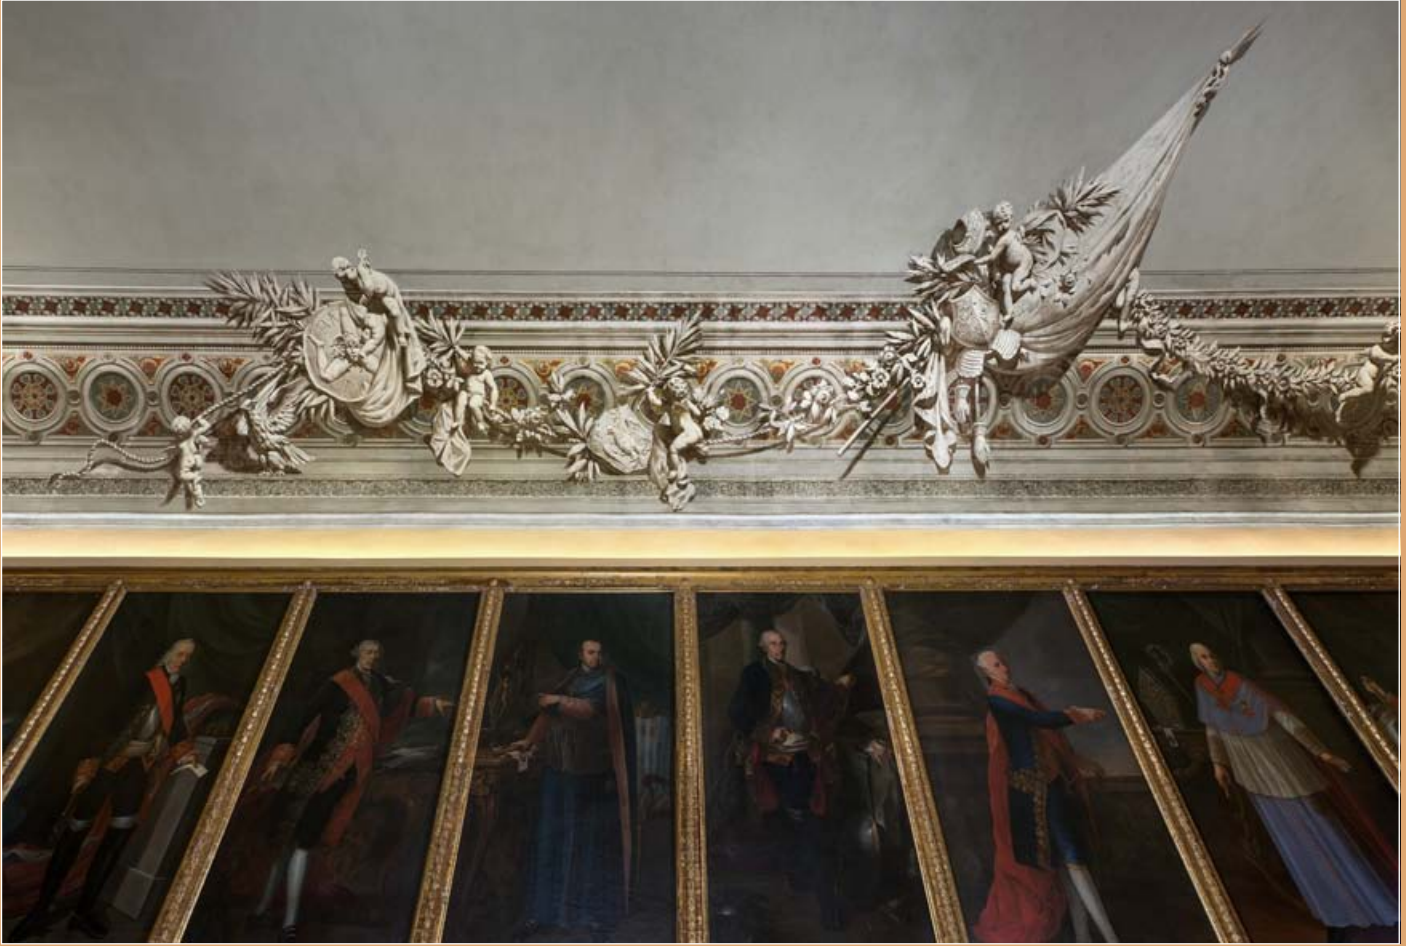
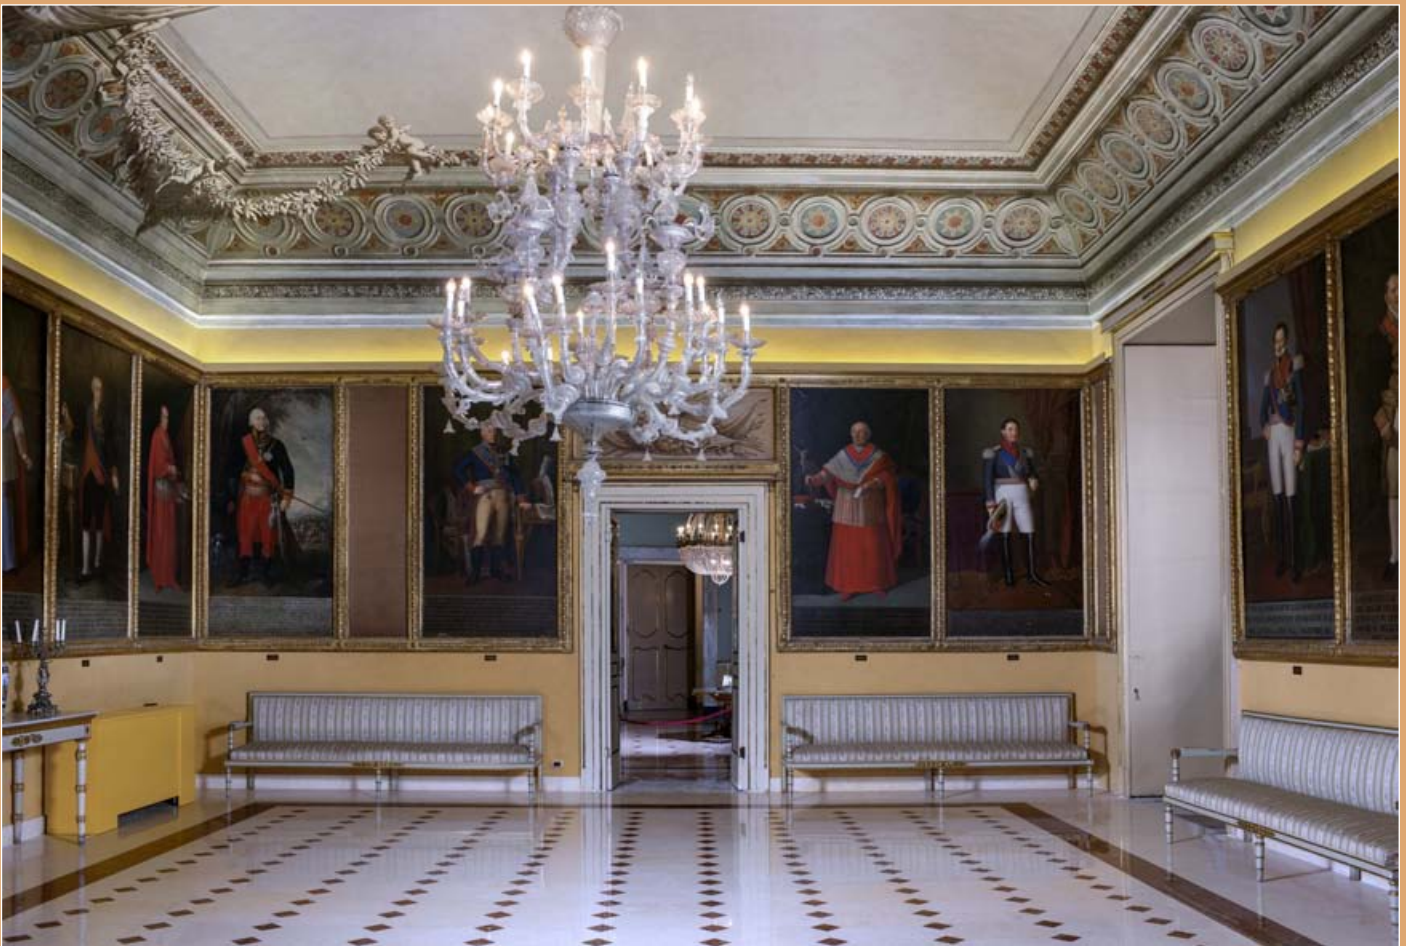
La sala dopo il restauro

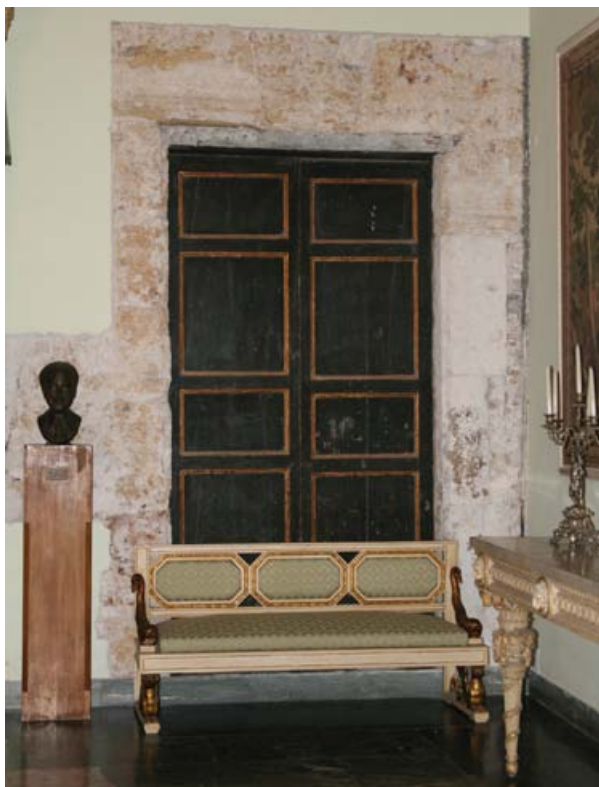
Particolare porta e parete del fronte normanno

L'evento sismico del 2002 ha provocato delle lesioni nei paramenti murari e un parziale distacco dell'intonaco dalle pareti. Subito dopo il sisma, l'A.R.S., con un intervento urgente, ha provveduto a far demolire l'intonaco pericolante delle restanti pareti. Queste demolizioni hanno portato alla luce delle parti della sala che erano state occultate in

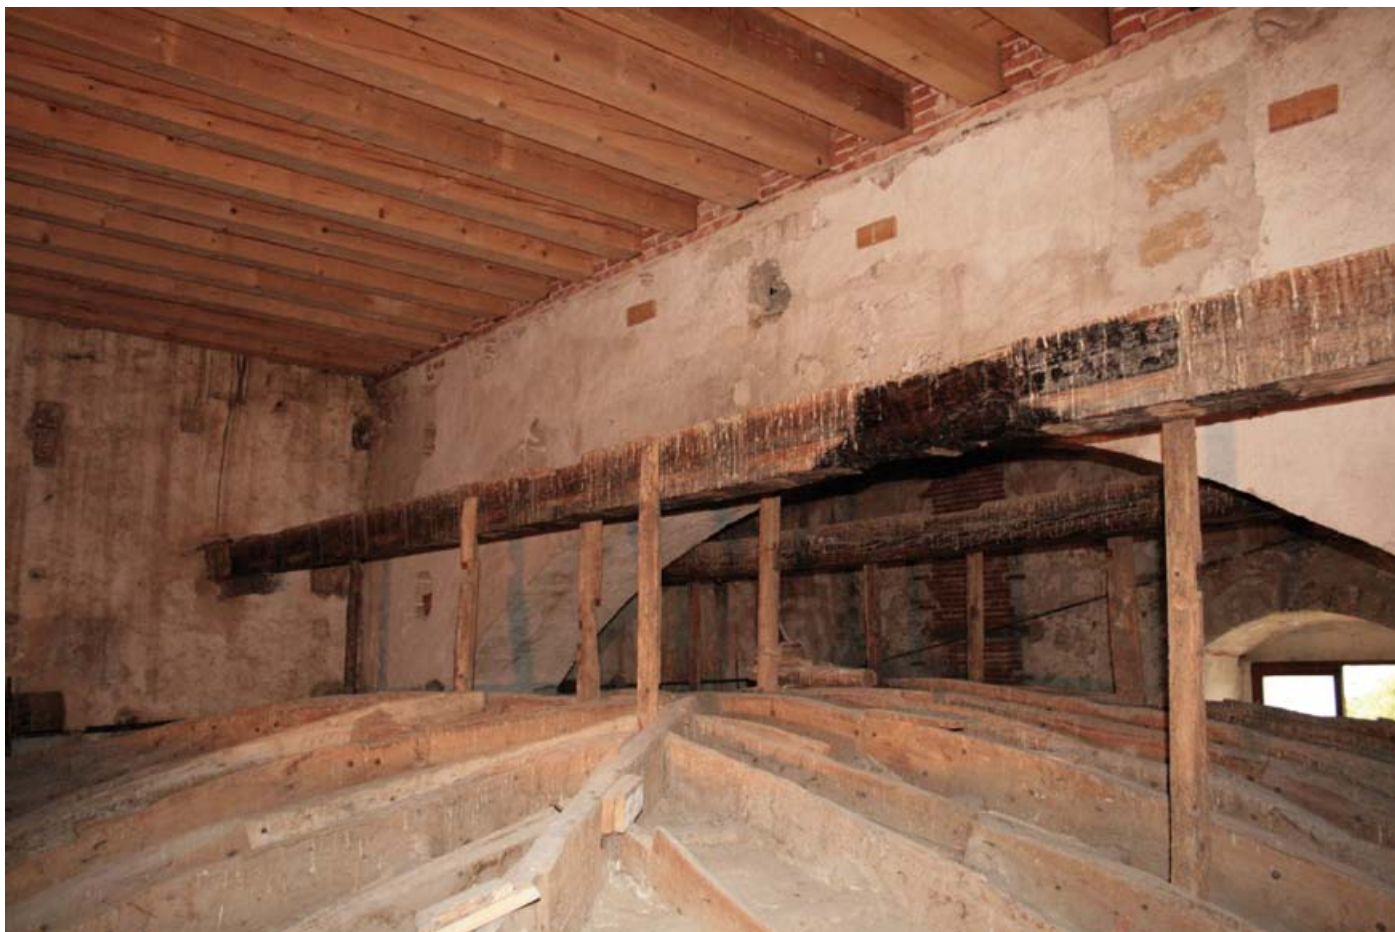
La copertura della sala è con una volta incannucciata che occulta un notevole volume soprastante celando anche la porzione superiore di parete, probabilmente di origine normanna, ove sono presenti una finestra visibile all'esterno sul fronte normanno ed un arco che conserva ancora in parte l'intonaco originario.

Particolare estradosso della volta incannucciata e dell'arco

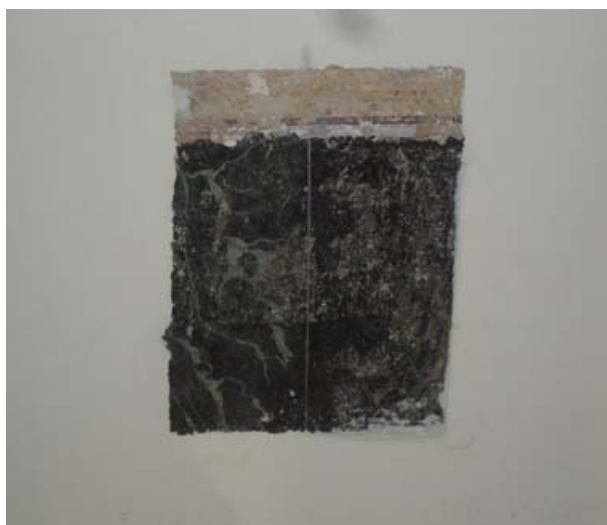
Sulle pareti si è eseguito un solo saggio ed è stato ritrovato uno strato decorato a finto marmo verde-nero venato.

Particolare del saggio sulla parete

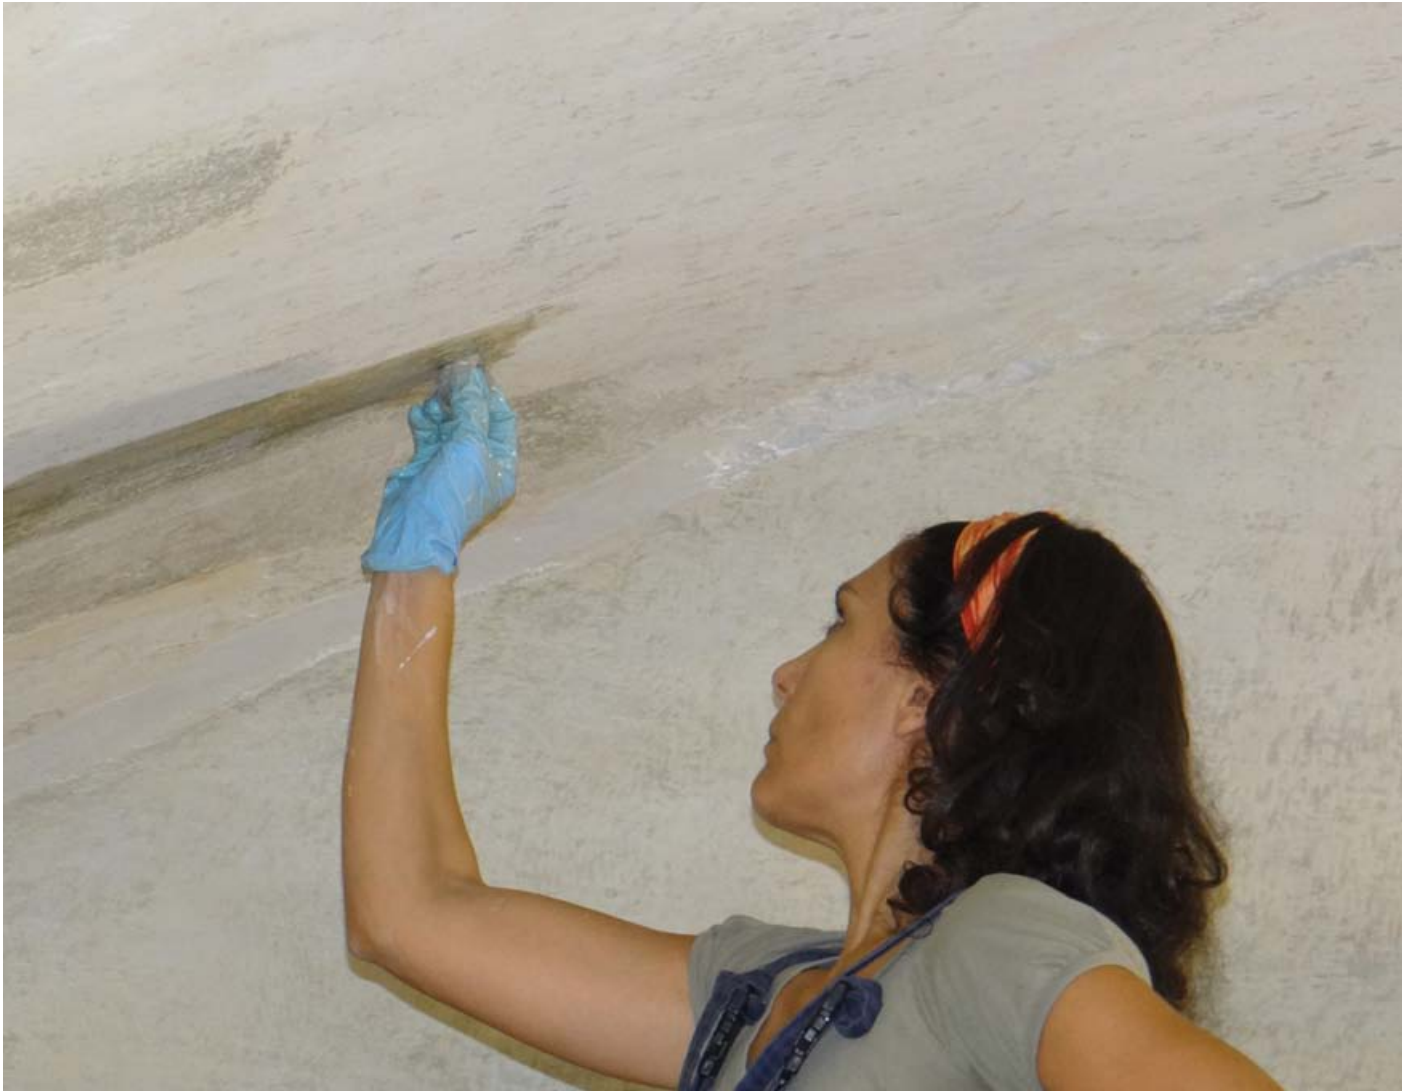
Intervento di rimozione strato di pittura a secco con bisturi

ne. Dapprima sono stati eliminati gli strati di pittura a dispersione sintetica (tempere a leganti acrilici) e “dispersione” ad acqua e calce, agendo solo meccanicamente con bisturi, poichè utilizzando dei solventi con acetone e alcool, si rischiava di radicare ancora di più le sostanze degli strati sopramessi nello strato inferiore.

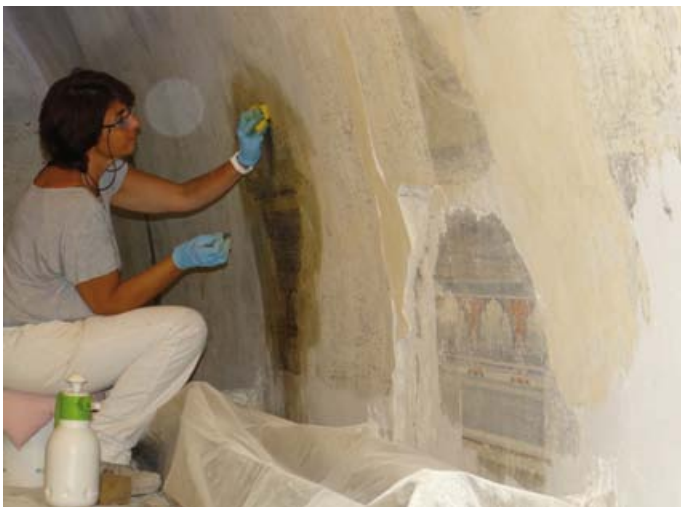
Rimozione strato gessoso con bisturi e spugne

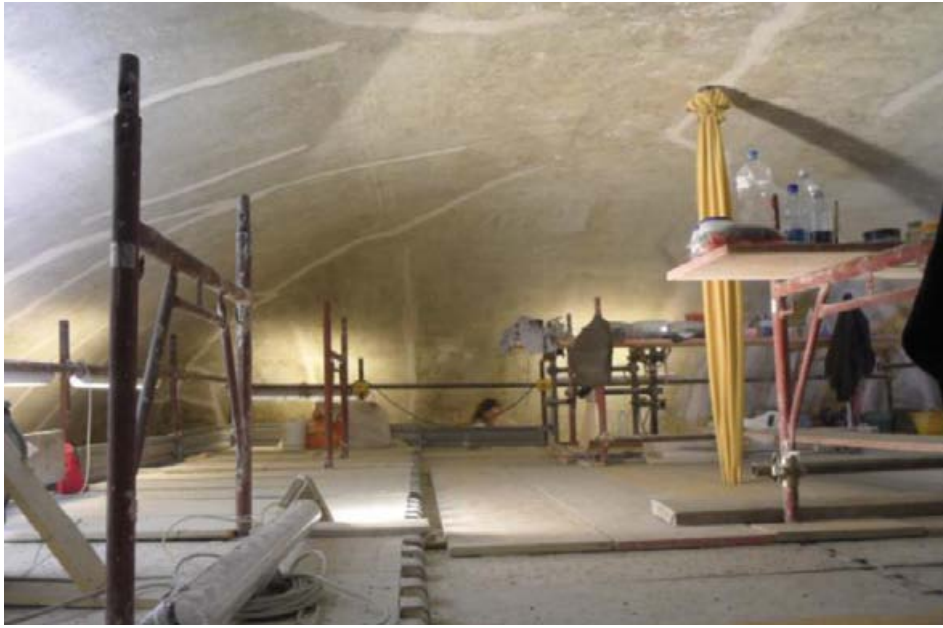
Intervento sulle stuccature

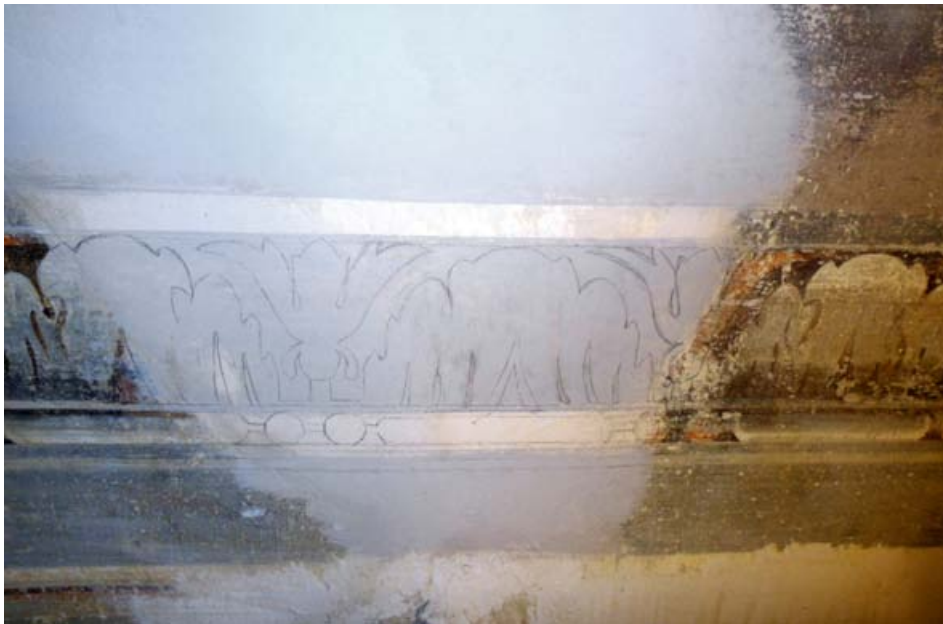
Ricostruzione parti mancanti

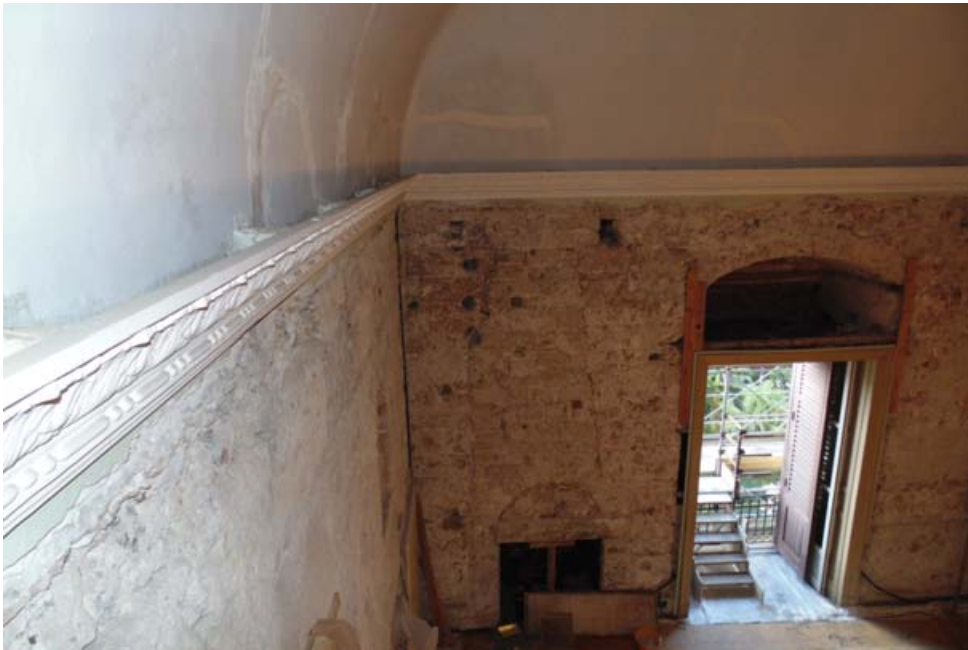
Particolare del cornicione prima del restauro

Pertanto anche il cornicione è stato sottoposto a un restyling ricostruendo in gesso le parti mancanti e per rendere più tenue il biancore eccessivo si è eseguita una leggera patinatura di terra d'ombra solubilizzata in acqua e primal.

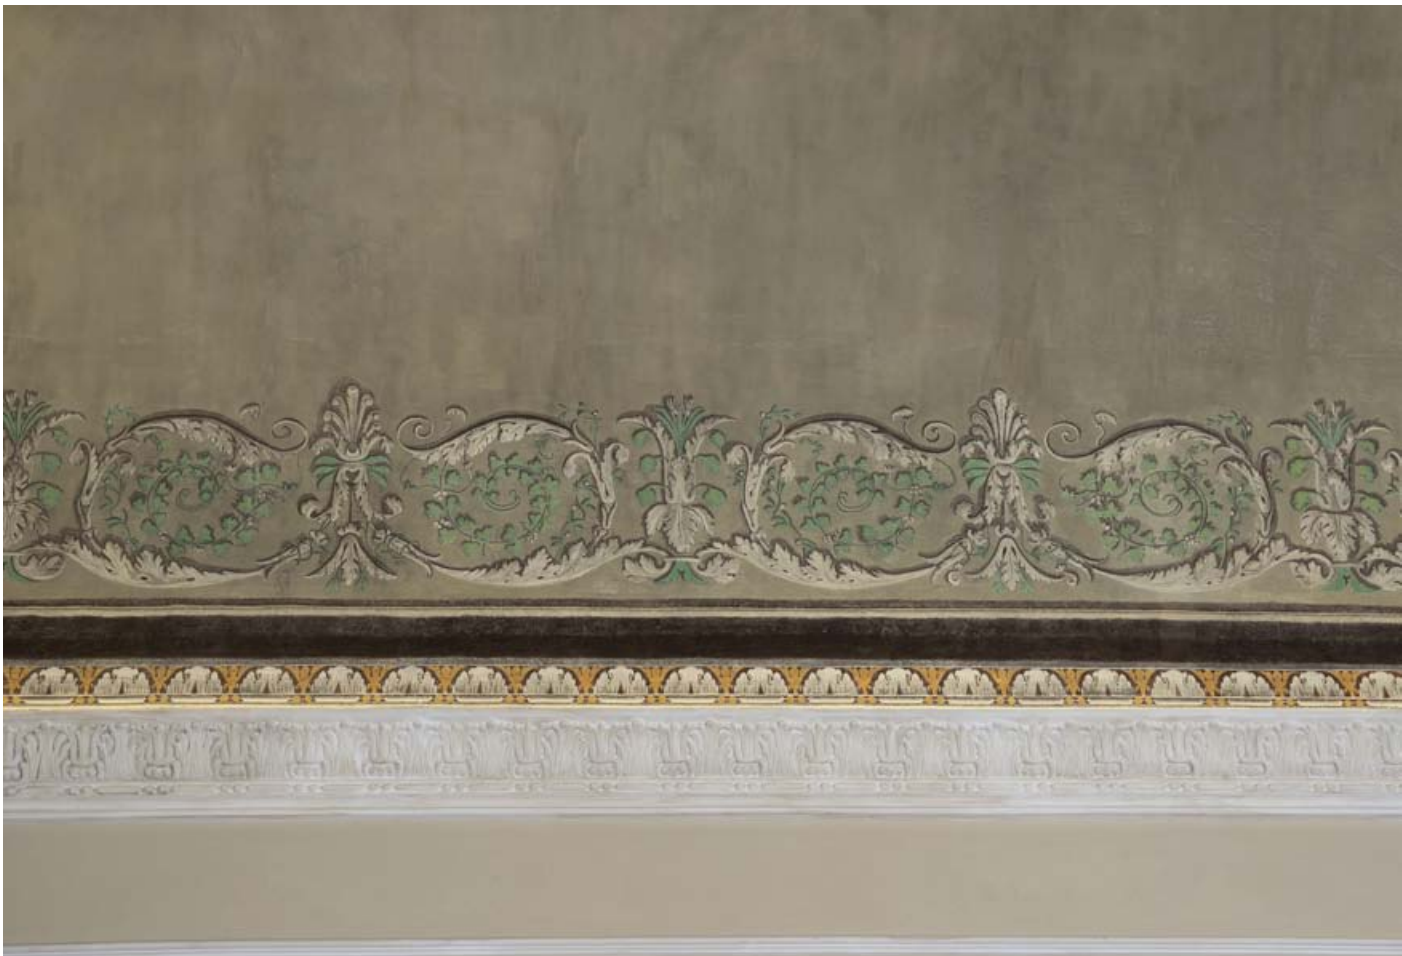
Particolare del cornicione e del decoro dopo il restauro

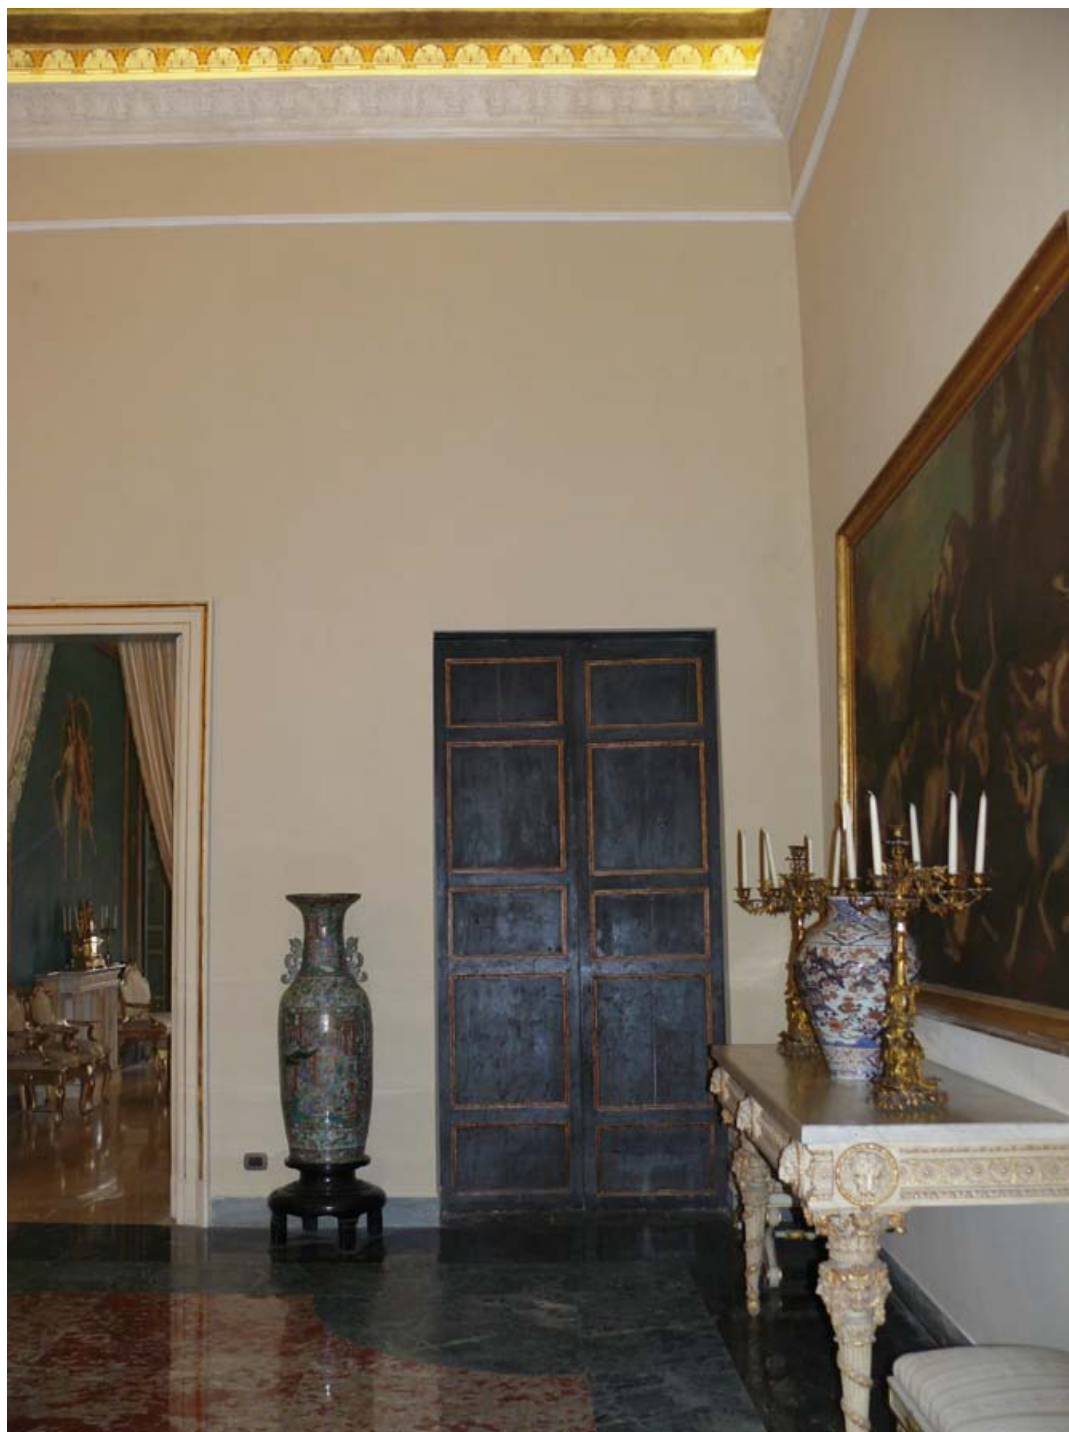
La porta ha un colore verde scuro intenso, risultato di diversi strati di vernici e olii alterati sovrapposti al colore originale a tempera blu di base.

Particolare della porta dopo il restauro

L'intervento di restauro è stato svolto con l'intento di lasciare la porta nella sua configurazione originaria, intervenendo preliminarmente con una buona pulitura senza rimuovere gli strati soprammessi alla pittura originaria e con interventi che non alterassero l'identità della porta ritrovata.
