IL RESTAURO
DELL'APPARATO DECORATIVO
NELLE SALE DEL
"Real Appartamento"

Il progetto

arch. Silvia Occhipinti e arch. Pasquale Riggio
dell'Ufficio del Genio Civile di Palermo

Consorzio Stabile Vitruvio S.c.a.r.l.
Gioiosa Marea (ME)

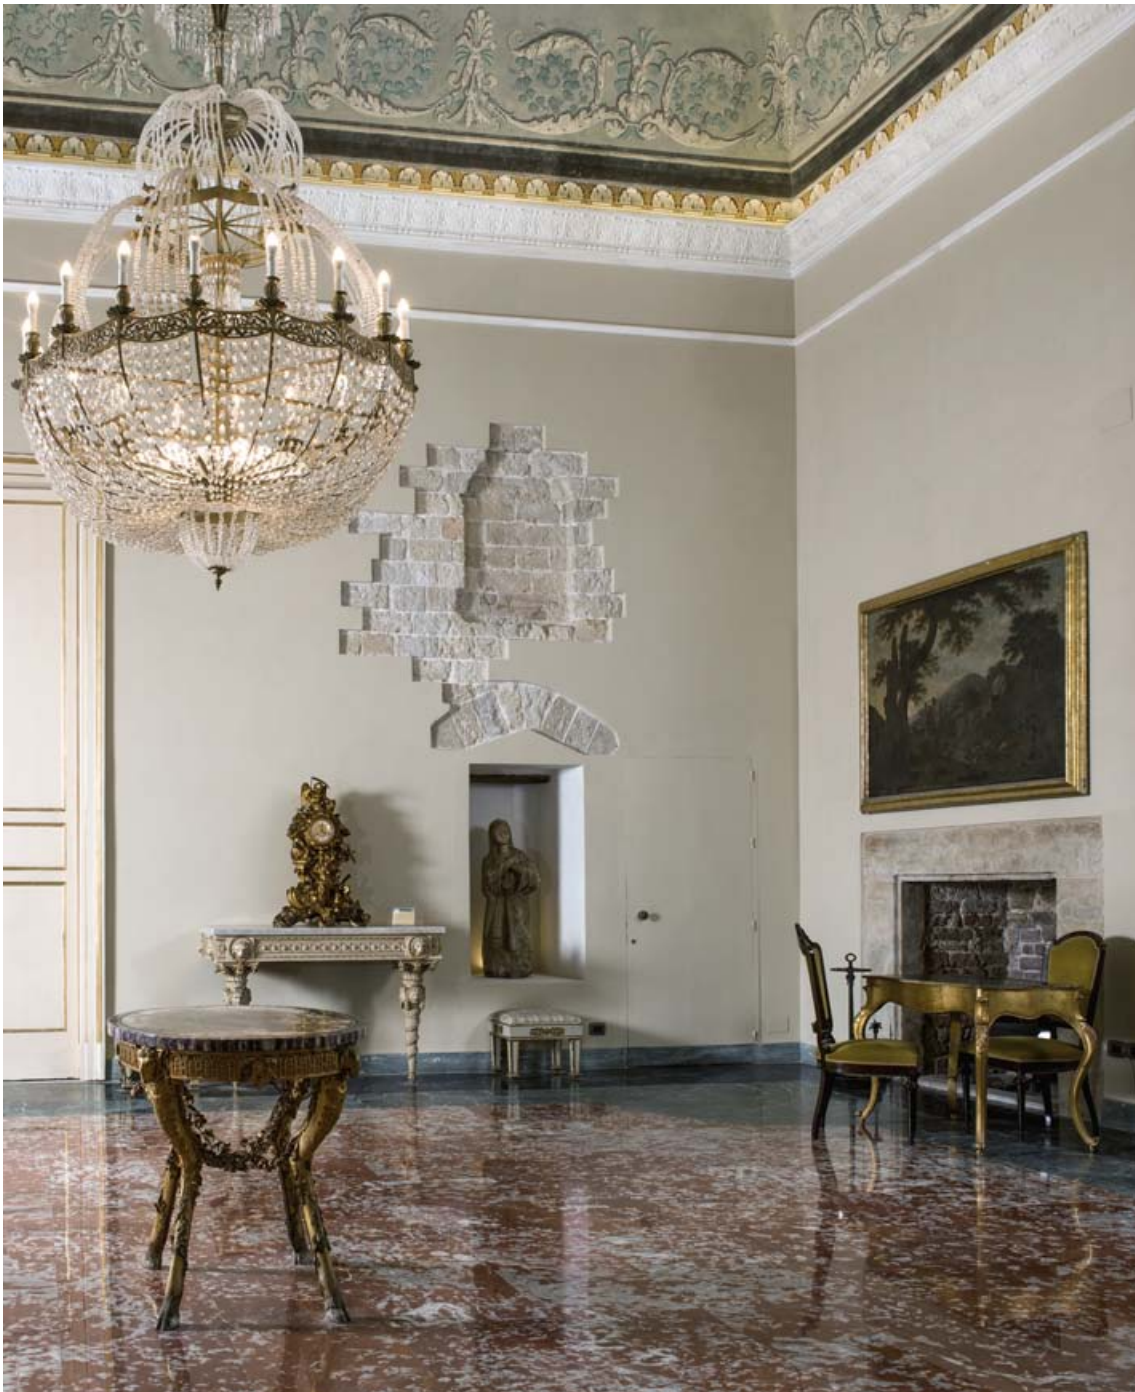
Particolare della parete con i conci lasciati a vista

La scelta di intonacare tutte le pareti è una conseguenza della diversa configurazione che ha acquistato la sala dopo il restauro della volta, che ha portato ad escludere di lasciare a faccia vista la pietra, così come era stato previsto se si fosse demolita la volta. Si è voluto lasciare, in ogni caso, una testimonianza visibile di alcuni conci della parete lato sala d'Ercole.

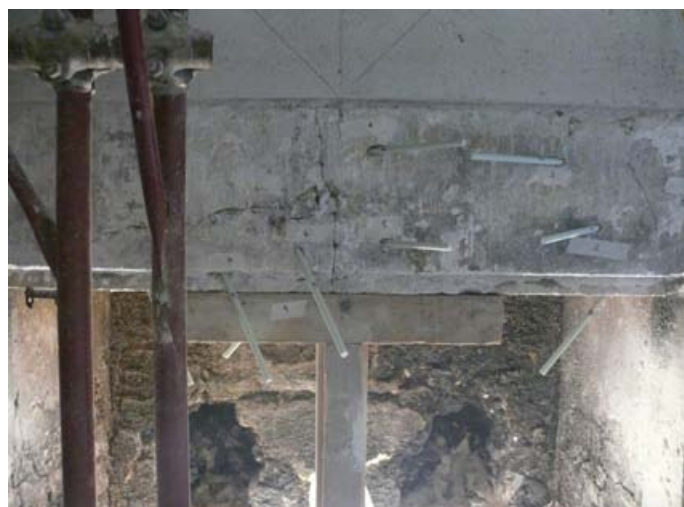
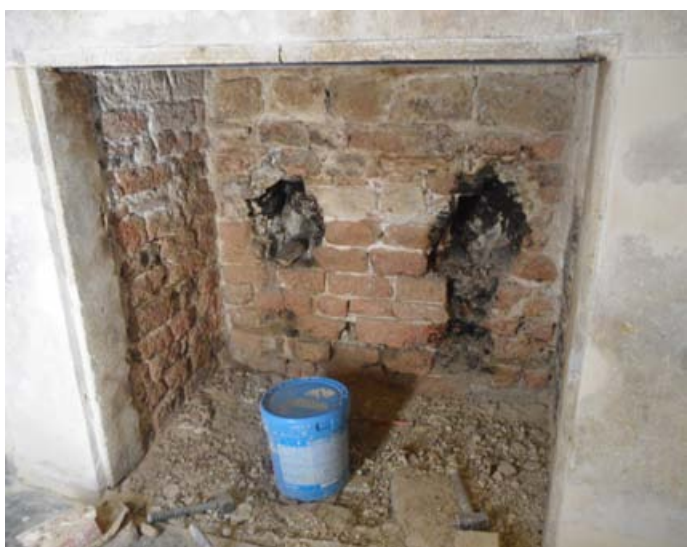
Il camino prima e dopo l'intervento

Il camino è stato consolidato inserendo un'architrave in acciaio e i conci lesionati sono stati rafforzati con delle barre in vetroresina. Successivamente si è provveduto ad eliminare le incrostazioni sui conci e la fuligine integrando le parti mancanti.

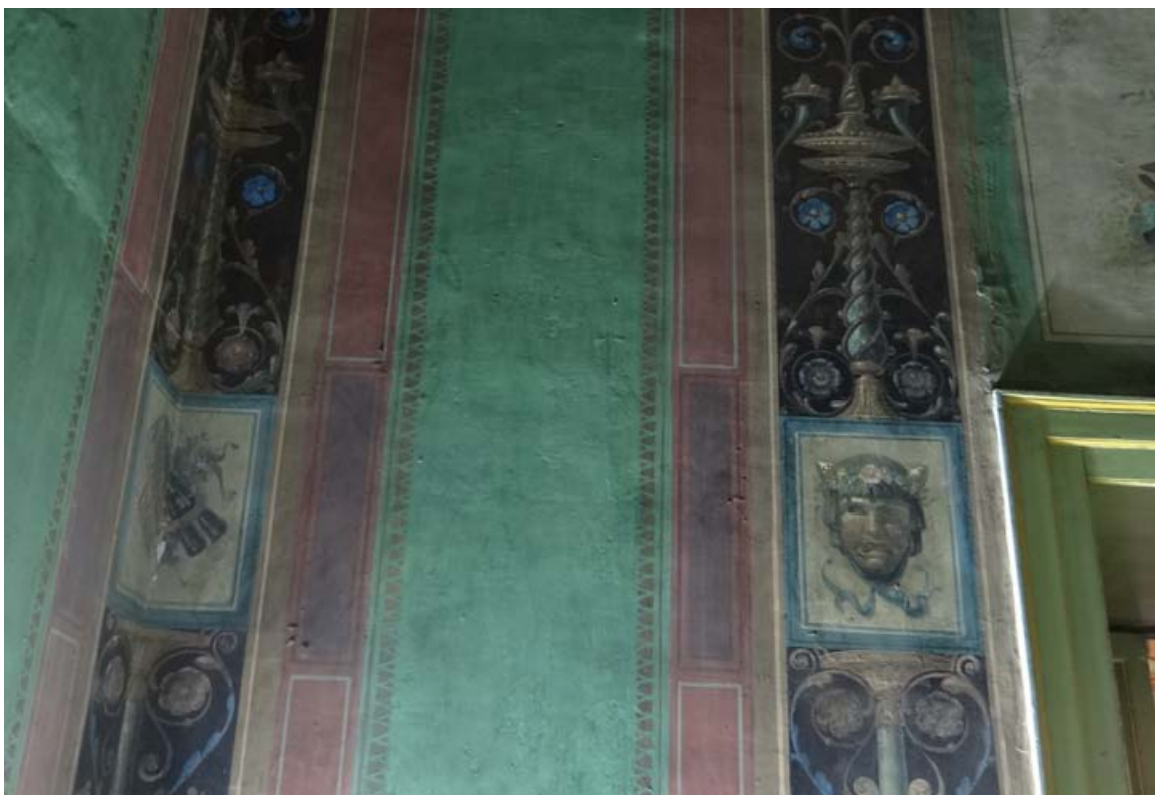
Sulle superfici dipinte della sala lettura sono stati eseguiti nel tempo numerosi interventi di restauro, ritocchi e ripresa pittorica utilizzando metodi e materiali diversi. I vari ritocchi pittorici si estendevano soprattutto sulle campiture dei fondi e su alcuni dei motivi decorativi, riproducendo, a volte anche in maniera approssimativa, i colori e i decori originali sia nelle parti mancanti sia in quelle consunte.

Particolare parete con evidenti strati di pittura sovrapposti

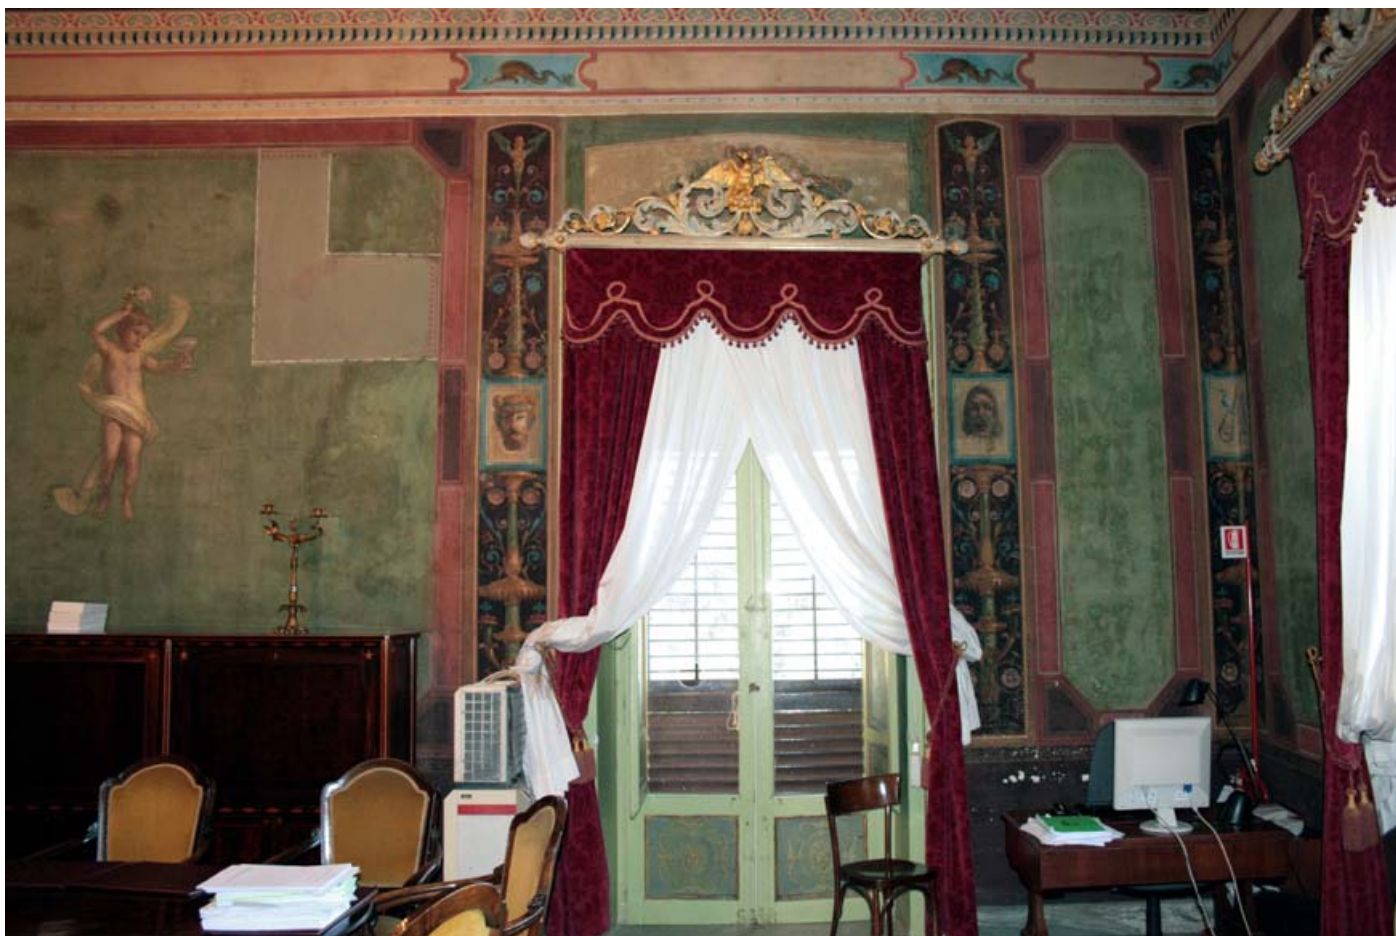
Parete con tassello di pittura di un precedente intervento

Le riprese pittoriche più antiche probabilmente erano state eseguite con pigmenti in tempere di calce, invece per i ritocchi più recenti sono stati utilizzati pigmenti in leganti sintetici (acrilici o vinilici).

Questo genere di ritocchi nei quali l'acqua migra nelle zone adiacenti, ha creato gore che sono affiorate sulla superficie pittorica.

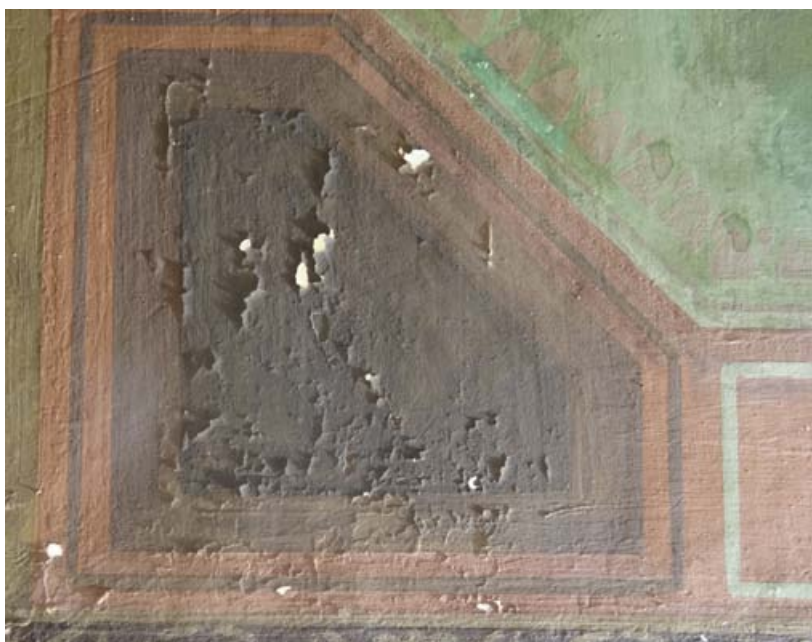
La materia pittorica delle pareti, molto sensibile alle condizioni termo igrometriche dell'ambiente, sensibile alla presenza di acqua, si presentava in cattive condizioni di conservazione, soprattutto in corrispondenza delle pareti rivolte, verso l'esterno, con evidenti fenomeni di decoesione, sollevamento e distacco della pellicola pittorica.

Particolare sollevamento e distacco della superficie pittorica

In alcune zone queste problematiche sono state causate dall'uso di vernici e prodotti consolidanti, applicati sulla superficie pittorica nel corso dei precedenti interventi manutentivi, inadeguati e incompatibili per le loro caratteristiche chimico-fisiche con la natura delle pitture a tempera della sala ed hanno contribuito ad accelerare questi fenomeni di sollevamento e distacco della superficie pittorica.

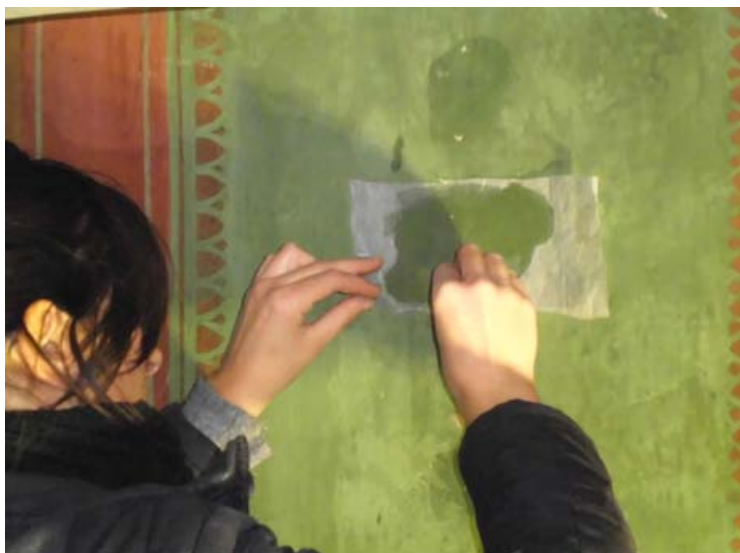
Particolare del preconsolidamento con carta giapponese

nello frapponendo, ove necessario, un foglio di carta giapponese durante il procedimento d'imbibizione, al fine di evitare la migrazione e dispersione del colore polveroso.

Nella fase successiva si sono individuate le parti dipinte che si presentavano in stato polveroso a causa della perdita di legante, procedendo al preconsolidamento mediante l'utilizzo di una soluzione idrossipropilcellulosa, soluta in alcool isopropilico a bassissima concentrazione, data a pen-

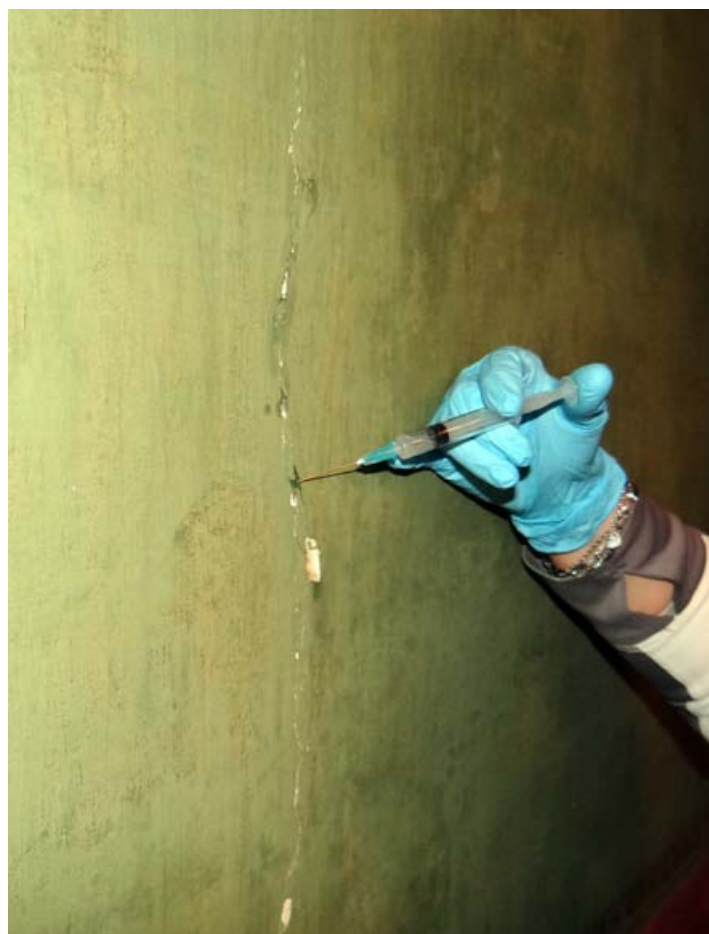
Particolare delle micro punture

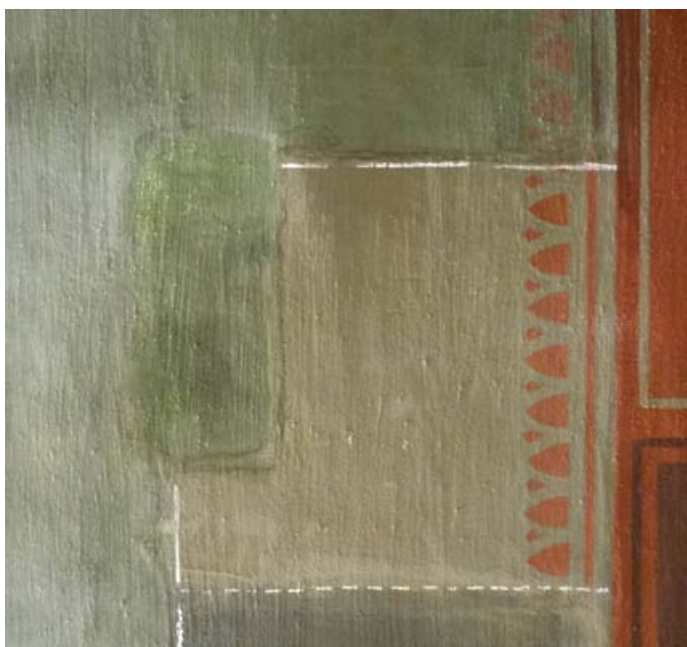
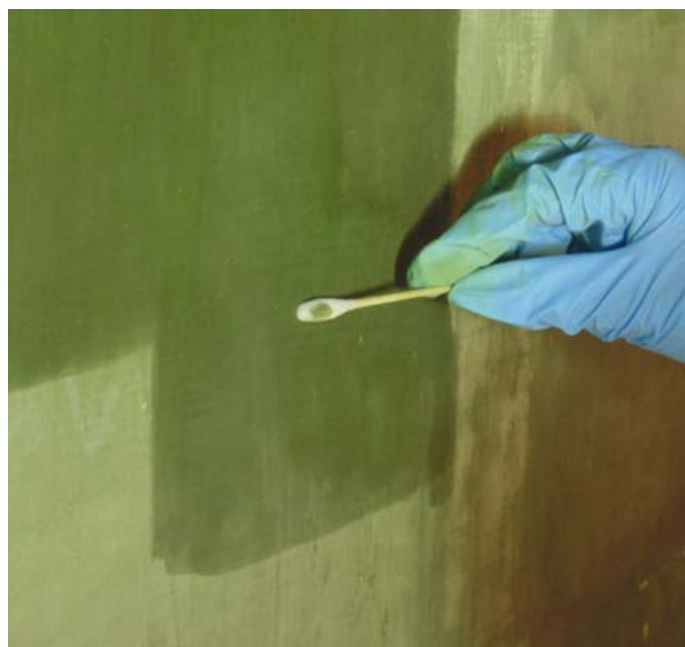
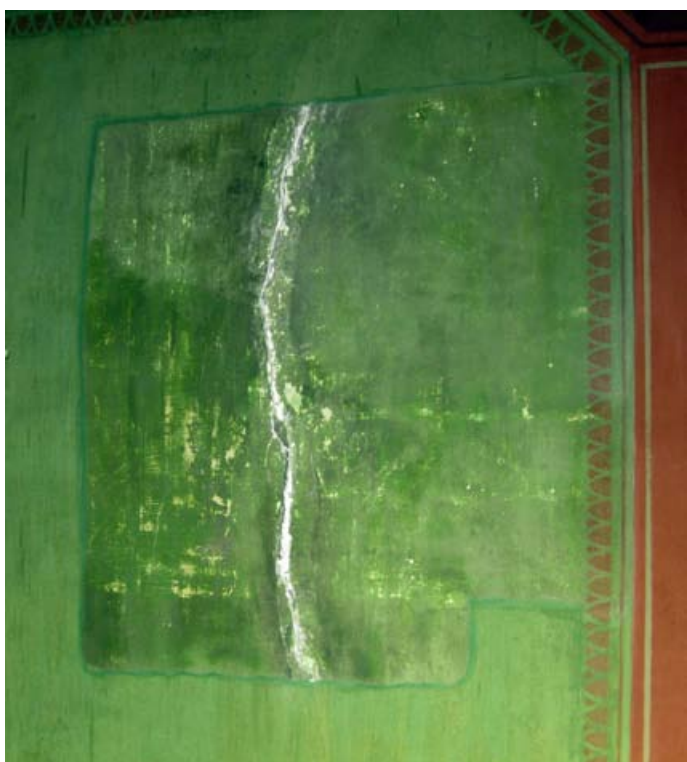
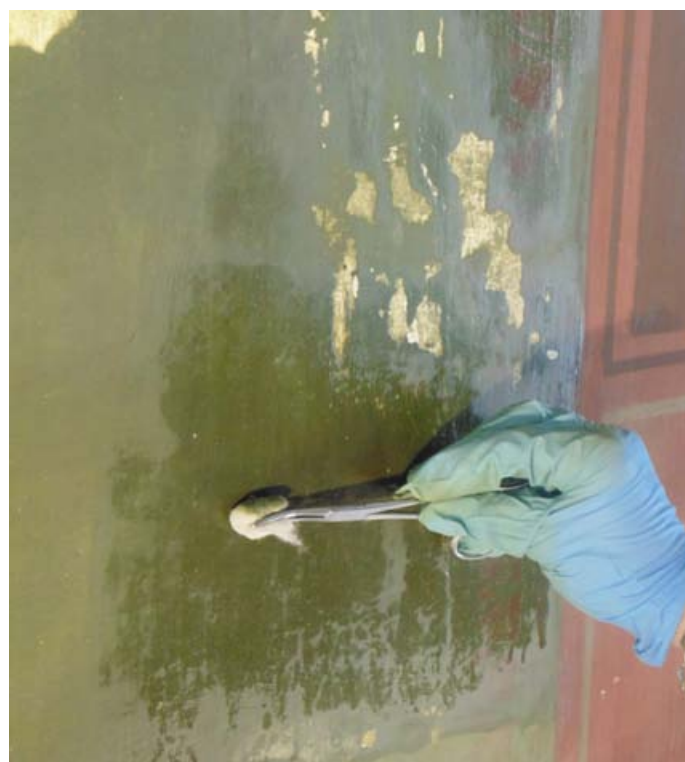
Fase di rimozione ridipinture

Nel caso di alcune macchie scure presenti sulle superfici dipinte, dovute a materiali utilizzati in passato nel corso di precedenti interventi di restauro per la fermatura del colore, poiché la totale eliminazione avrebbe alterato la pittura originaria, si è proceduto alla riduzione dell'interferenza visiva mediante velature.

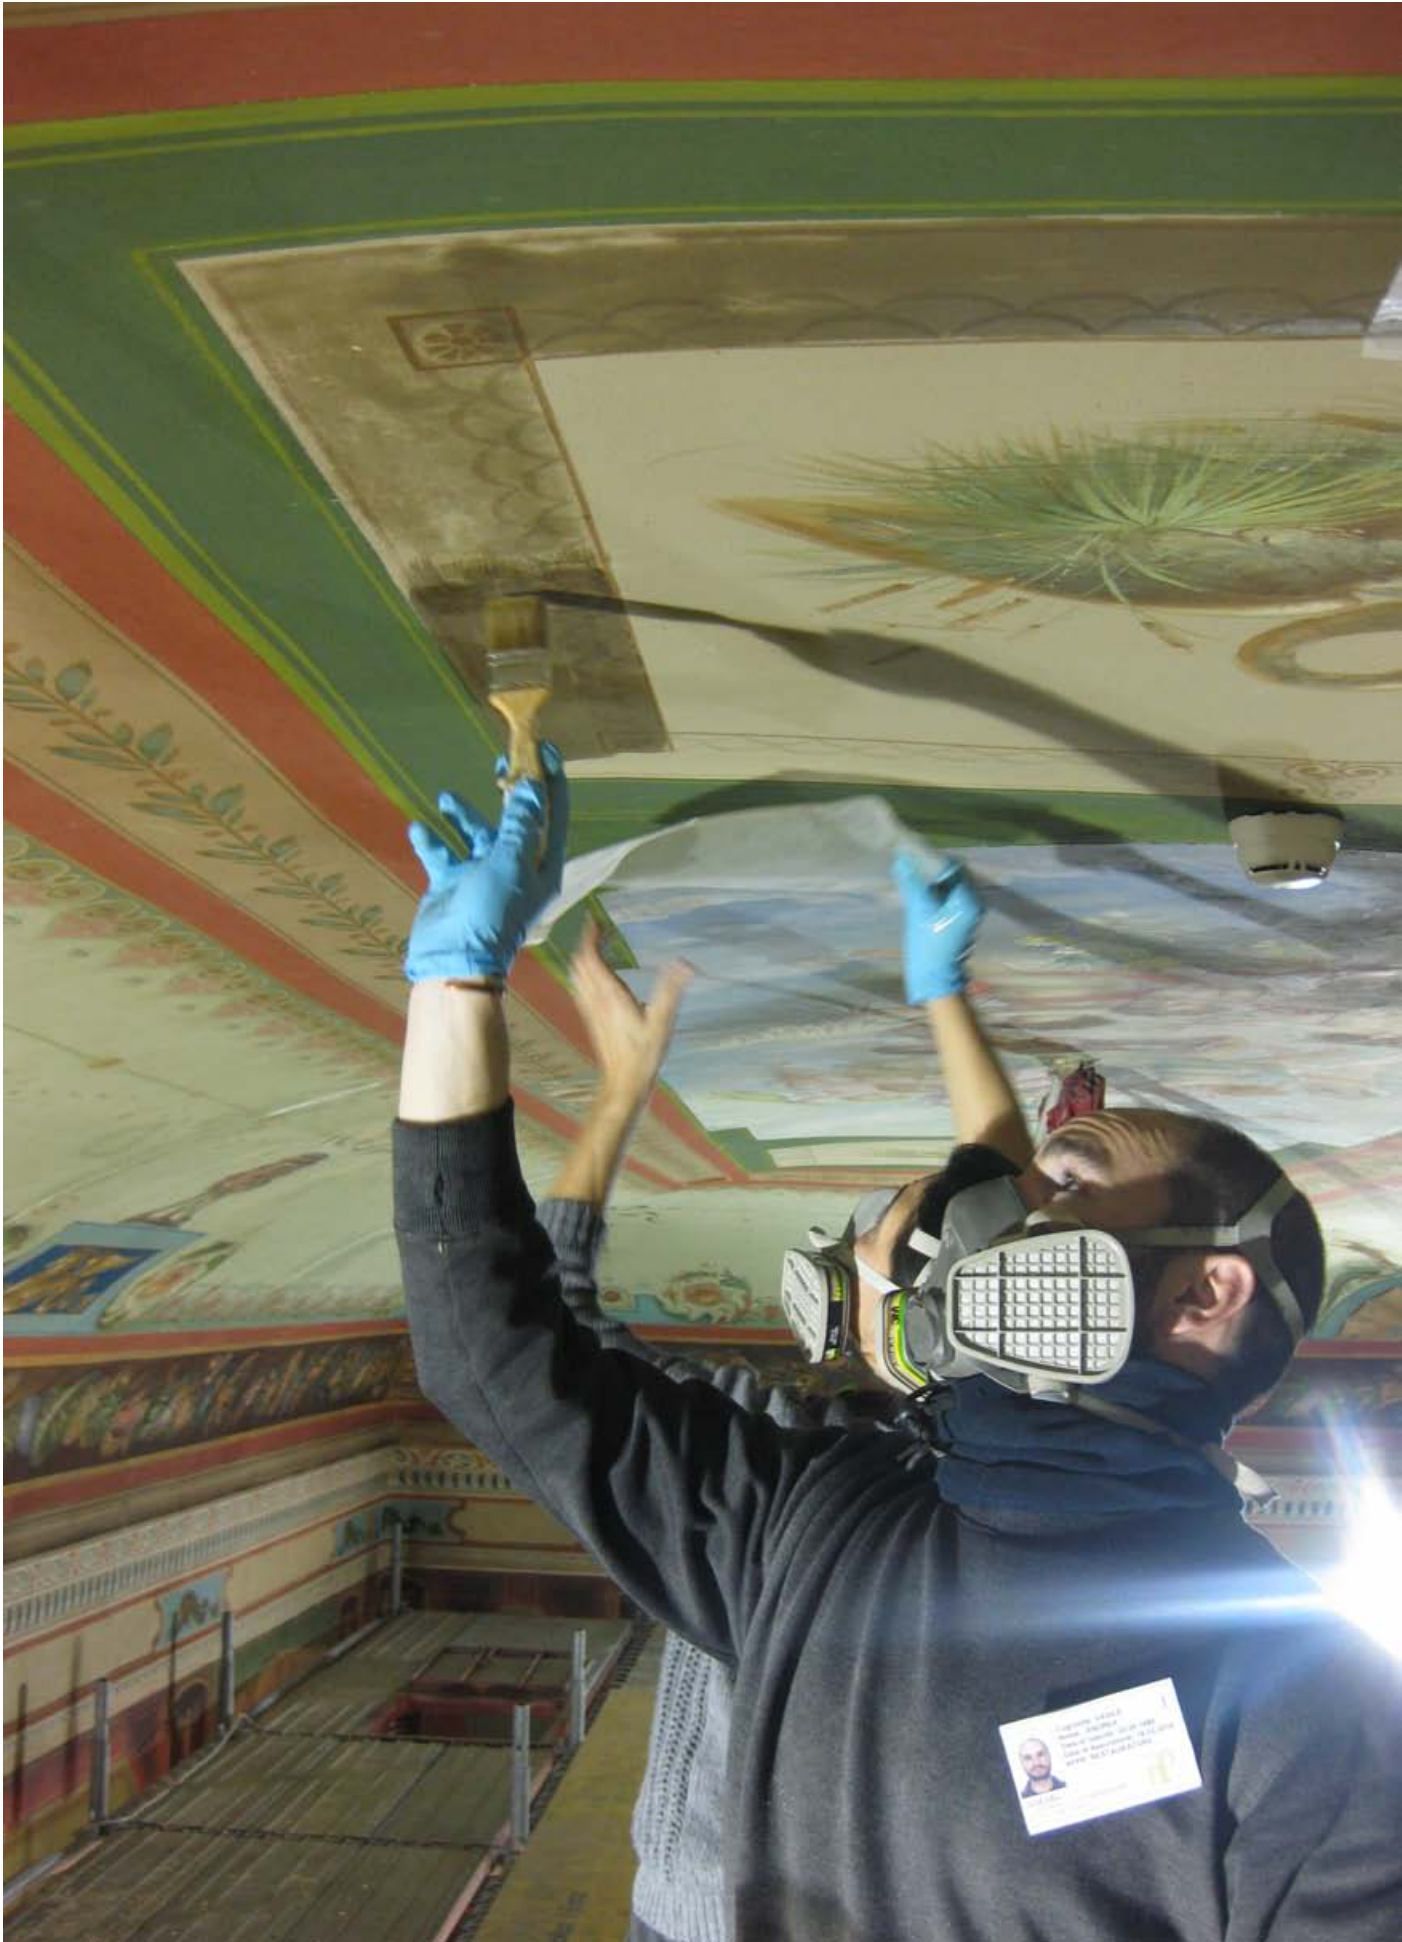
Particolare della fase della pittura

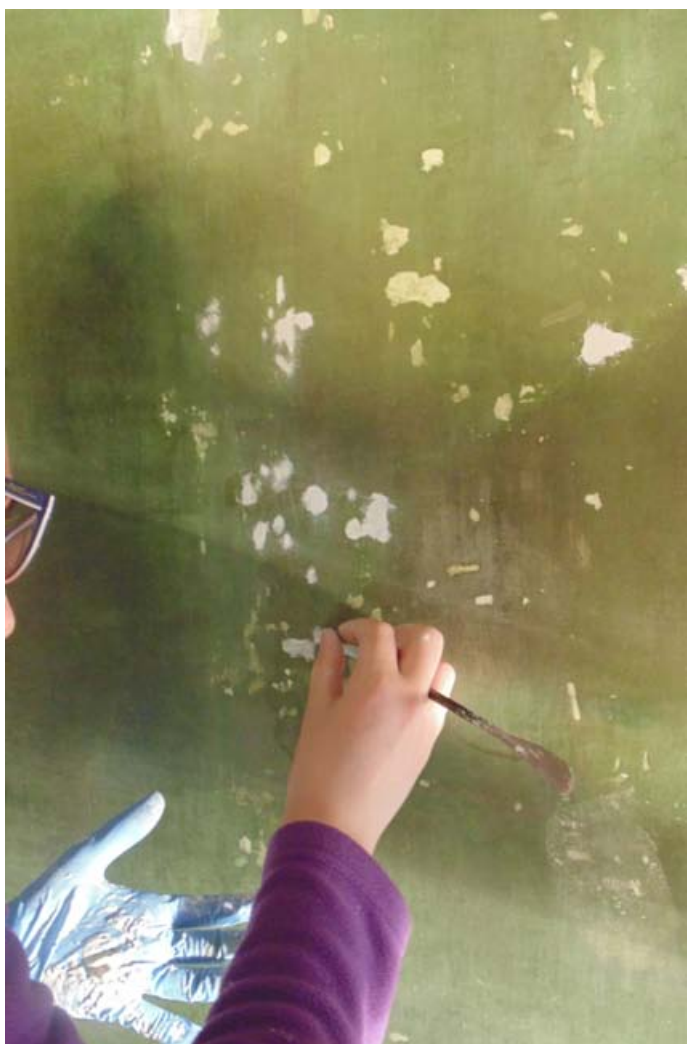
Particolare delle stuccature

La stuccatura delle fessurazioni, delle lesioni e delle lacune presenti sulla superficie dipinta è stata eseguita utilizzando gesso di Bologna e colla animale (colla di coniglio). Questa fase è stata propedeutica alla ricostruzione degli strati preparatori del supporto, su cui poi stendere la pittura nel corso della successiva fase di ritocco pittorico.

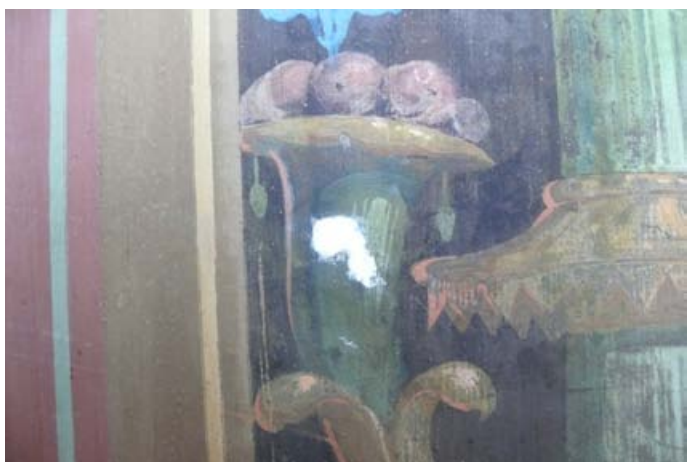
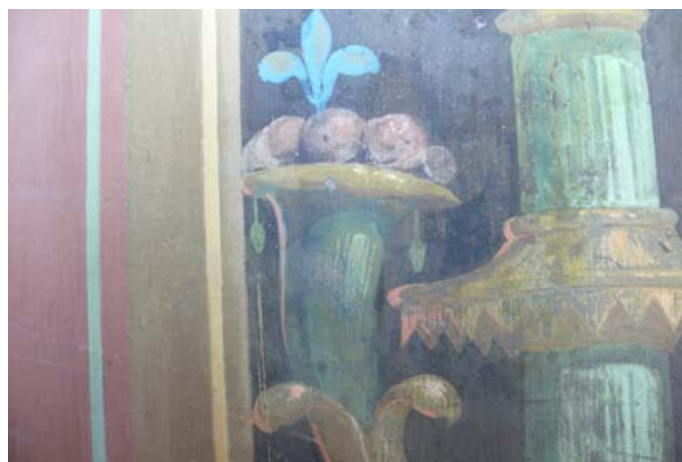
Fasi di ritocco pittorico prima e dopo l'intervento

La fase di ritocco e reintegrazione pittorica è stata generalmente eseguita mediante integrazione mimetica delle lacune presenti, mentre per le parti di superficie dipinta che presentavano una pellicola meno alterata e poco lacunosa, si è proceduto ad una reintegrazione ad acquerello a tono delle zone abrase e delle piccole lacune.

La riconfigurazione pittorica è stata realizzata mediante l'utilizzo di velature ad acquerello o a base di tempera acriliche e terre colorate; questa fase ha permesso di raggiungere un'equilibratura di raccordo delle disomogeneità cromatica delle superfici pittoriche originali.

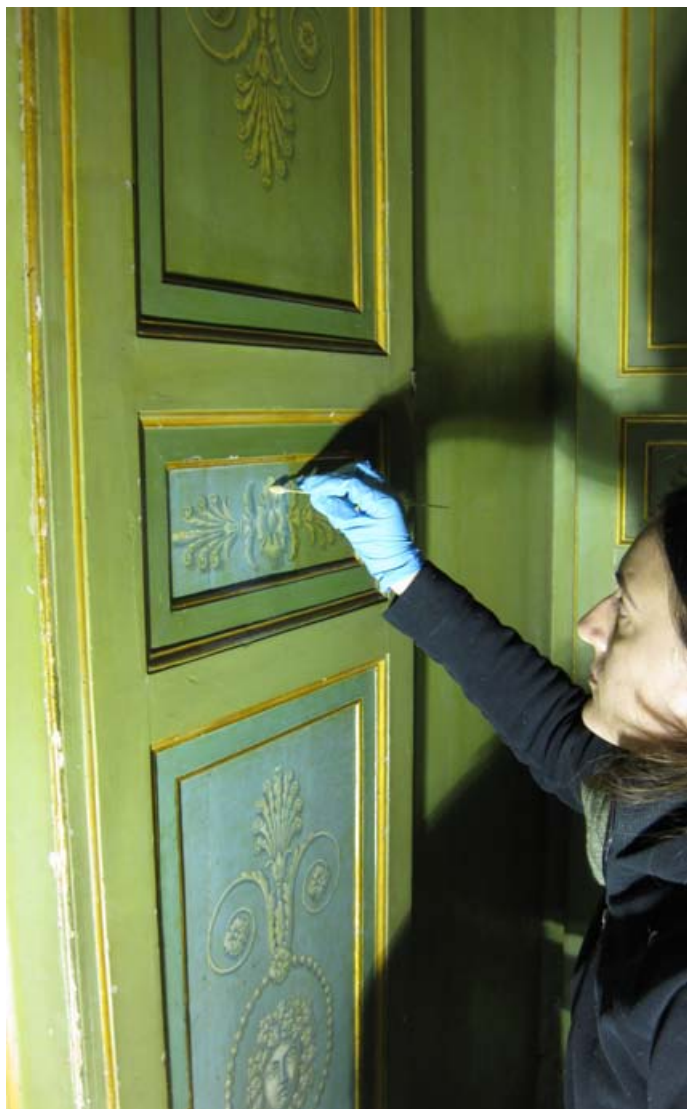
Rimozione delle ridipinture

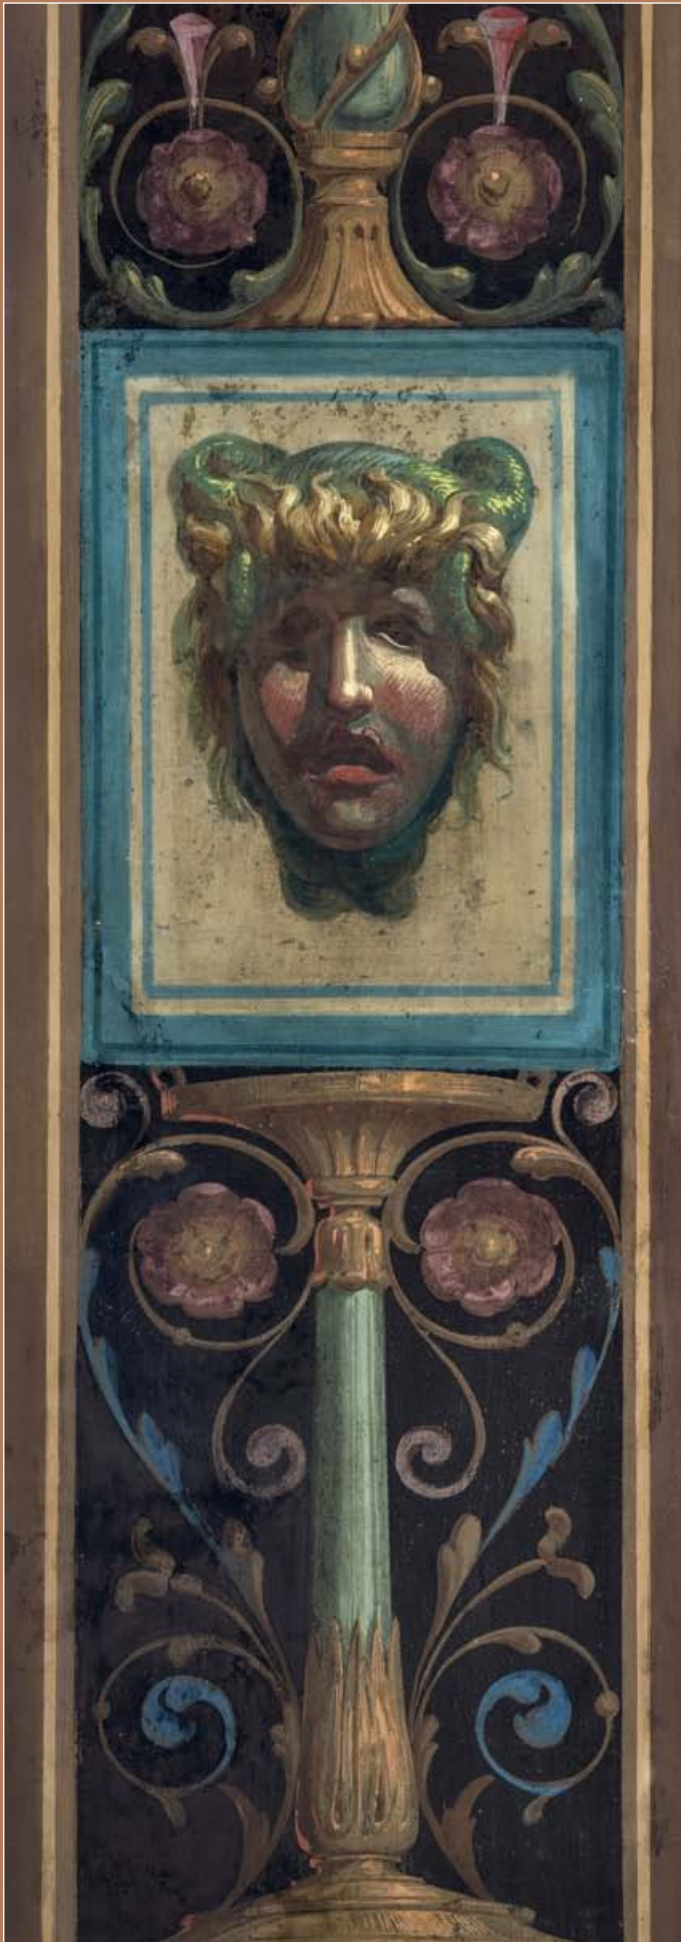
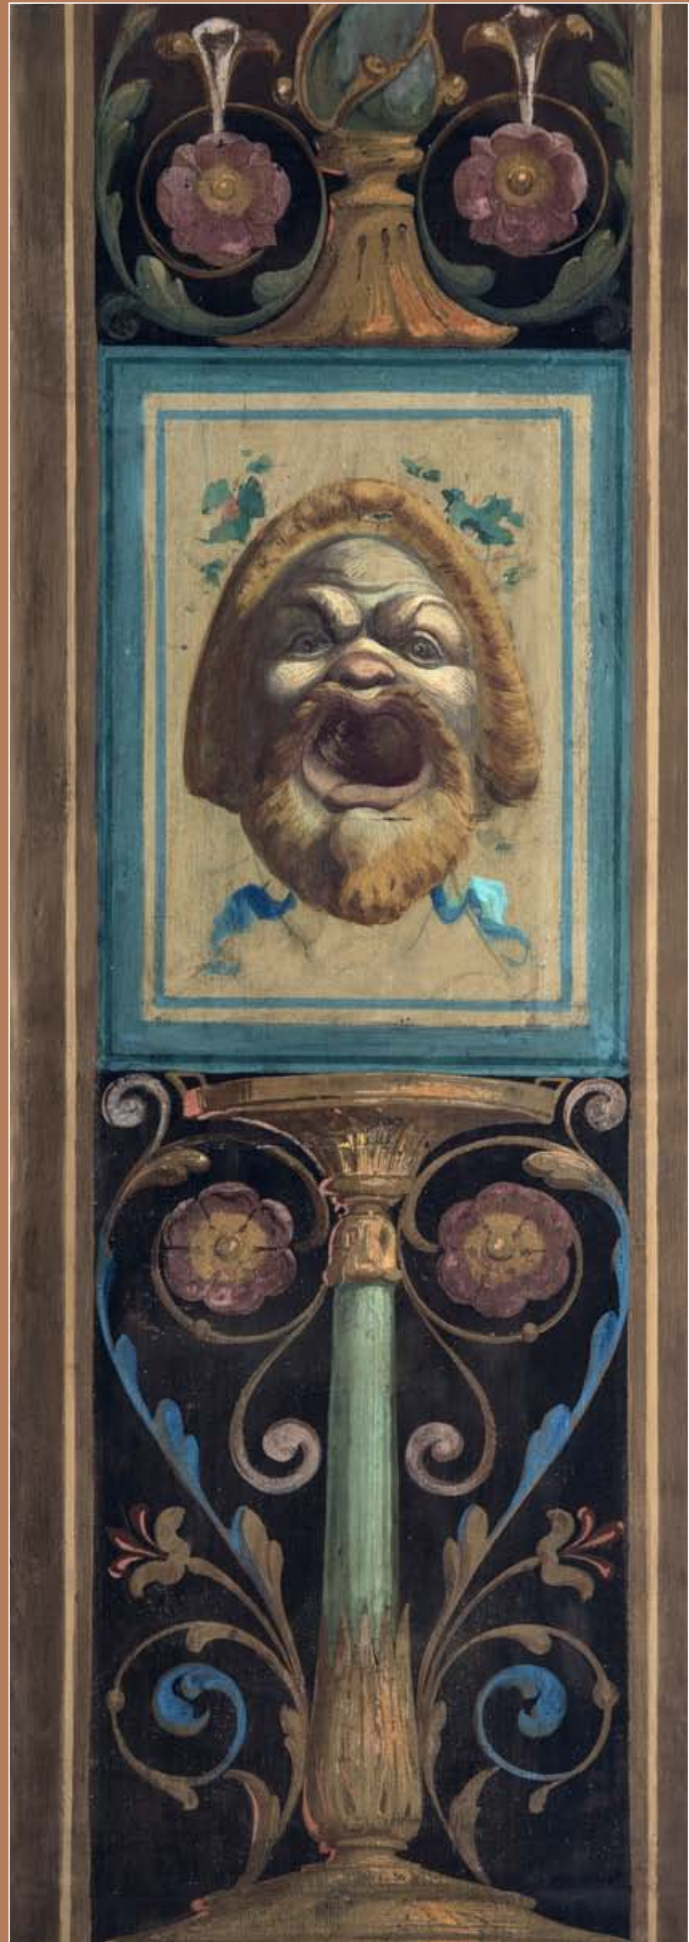
Particolare delle maschere dopo il restauro

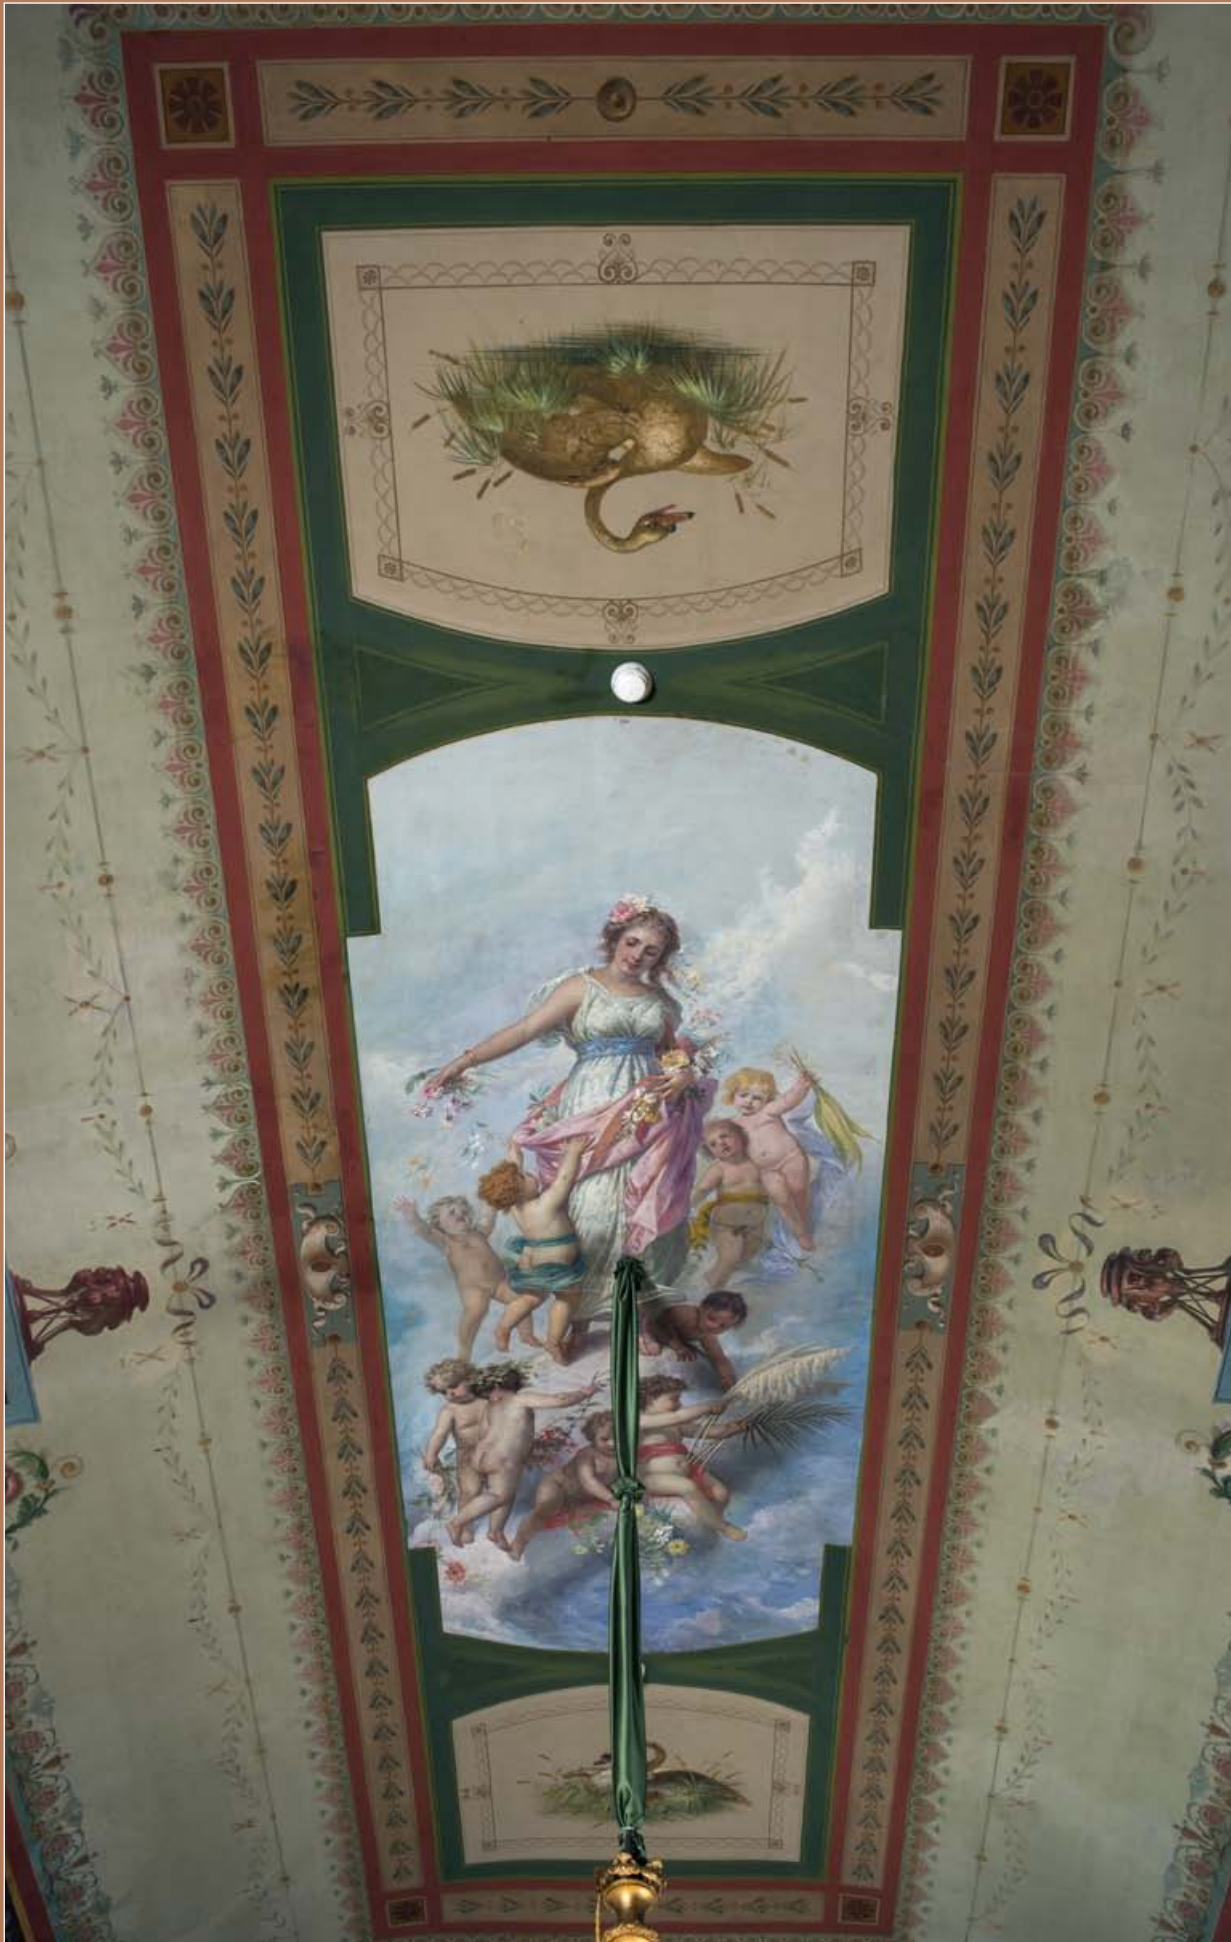
La volta restaurata

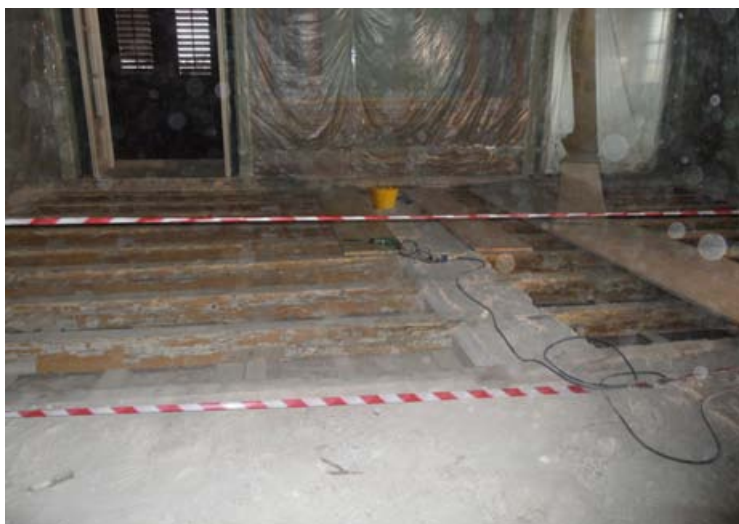
Sala pompeiana - solaio ligneo.

Dopo la dismissione del massetto in conglomerato cementizio si è riscontrata la presenza di due distinti solai, costituiti ciascuno da nove travi squadrate e da un tavolato ligneo, originariamente dipinto sulla faccia inferiore, posti a copertura di due locali sottostanti, divisi tra loro da un muro di spina in mattoni e una volta in pietra che funge da copertura di un altro vano adiacente ai precedenti.

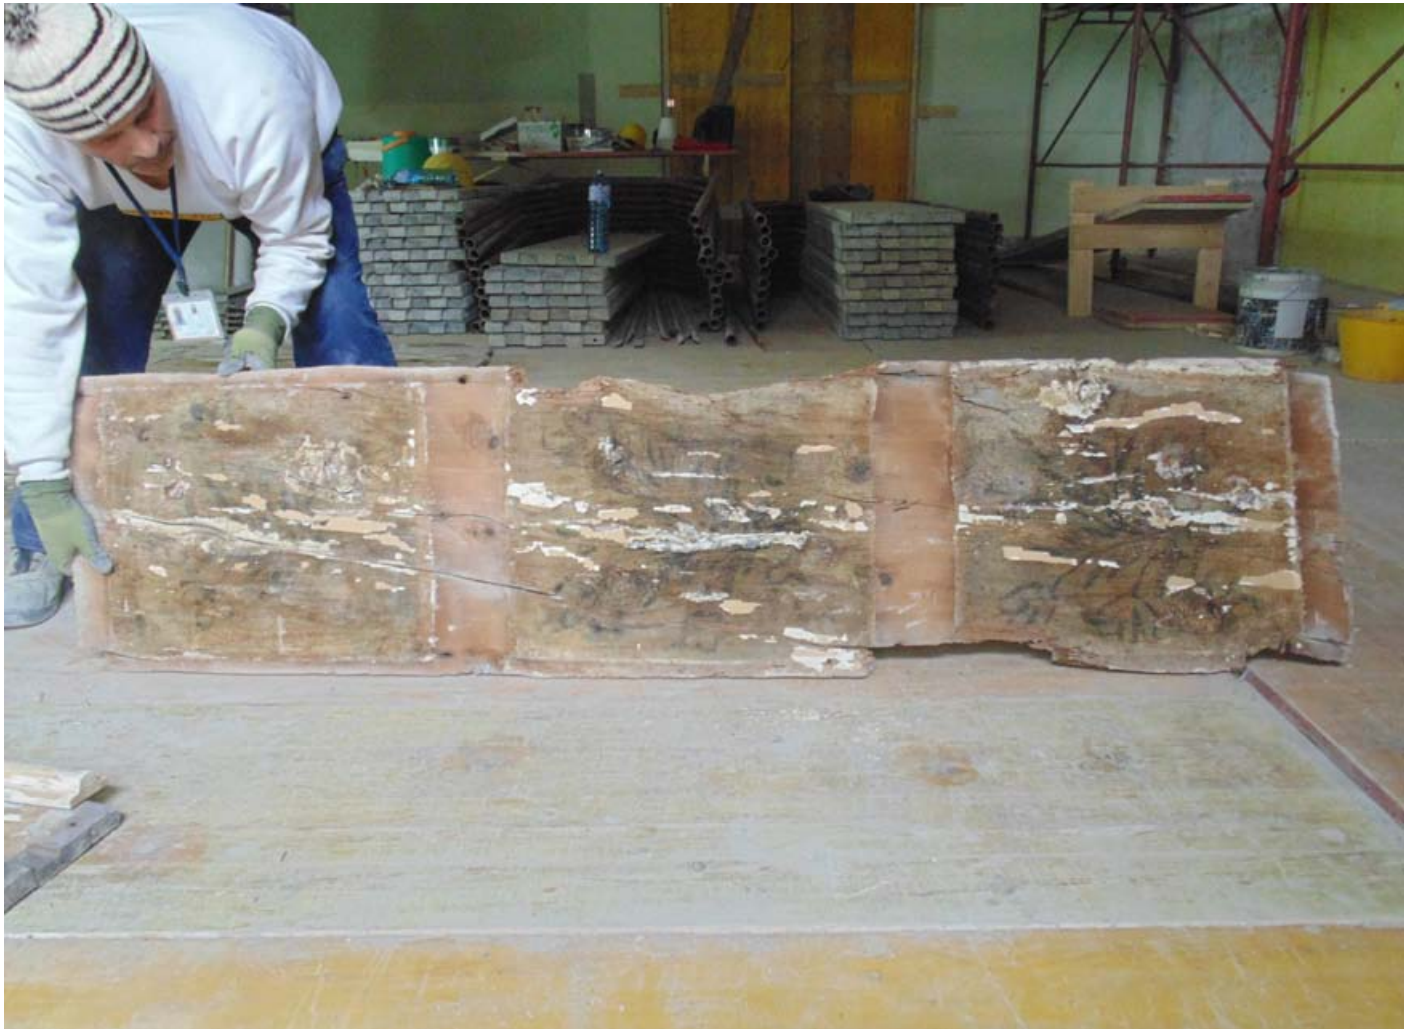
Sala pompeiana - tavole dipinte

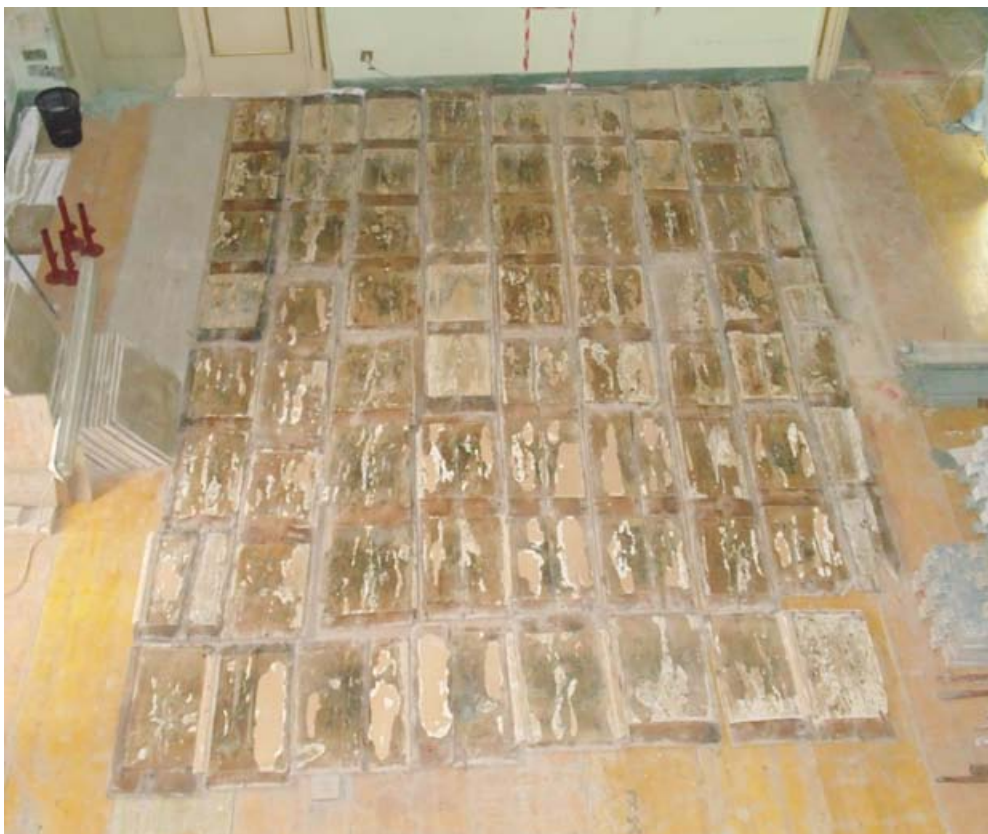
Sala pompeiana - Tavole dipinte sottoposte a trattamento conservativo

Le tavole decorate sono state ricollocate, dopo avere eseguito un trattamento biocida e la messa in sicurezza della pellicola pittorica con colla animale, collocandovi sopra un ulteriore nuovo tavolato di rinforzo e, dopo avere inserito un telo separatore, si è gettato il nuovo massetto alleggerito. Per il solaio di destra, non essendo presenti decorazioni, il tavolato è stato dismesso e sostituito con uno nuovo. Infine, visto anche il notevole flusso di turisti che ogni giorno visitano il palazzo, si è proceduto al consolidamento delle travi in legno, sia in sala pompeiana sia in sala Savoia, mediante l'utilizzo di un sistema a traliccio e la realizzazione di un massetto alleggerito. Infine il pavimento della sala pompeiana, sala Savoia e salottino del Presidente è stato pavimentato con marmo giallo egizio.
