IL RESTAURO
DELL'APPARATO DECORATIVO
NELLE SALE DEL
"Real Appartamento"

Il progetto

arch. Silvia Occhipinti e arch. Pasquale Riggio
dell'Ufficio del Genio Civile di Palermo

Consorzio Stabile Vitruvio S.c.a.r.l.
Gioiosa Marea (ME)

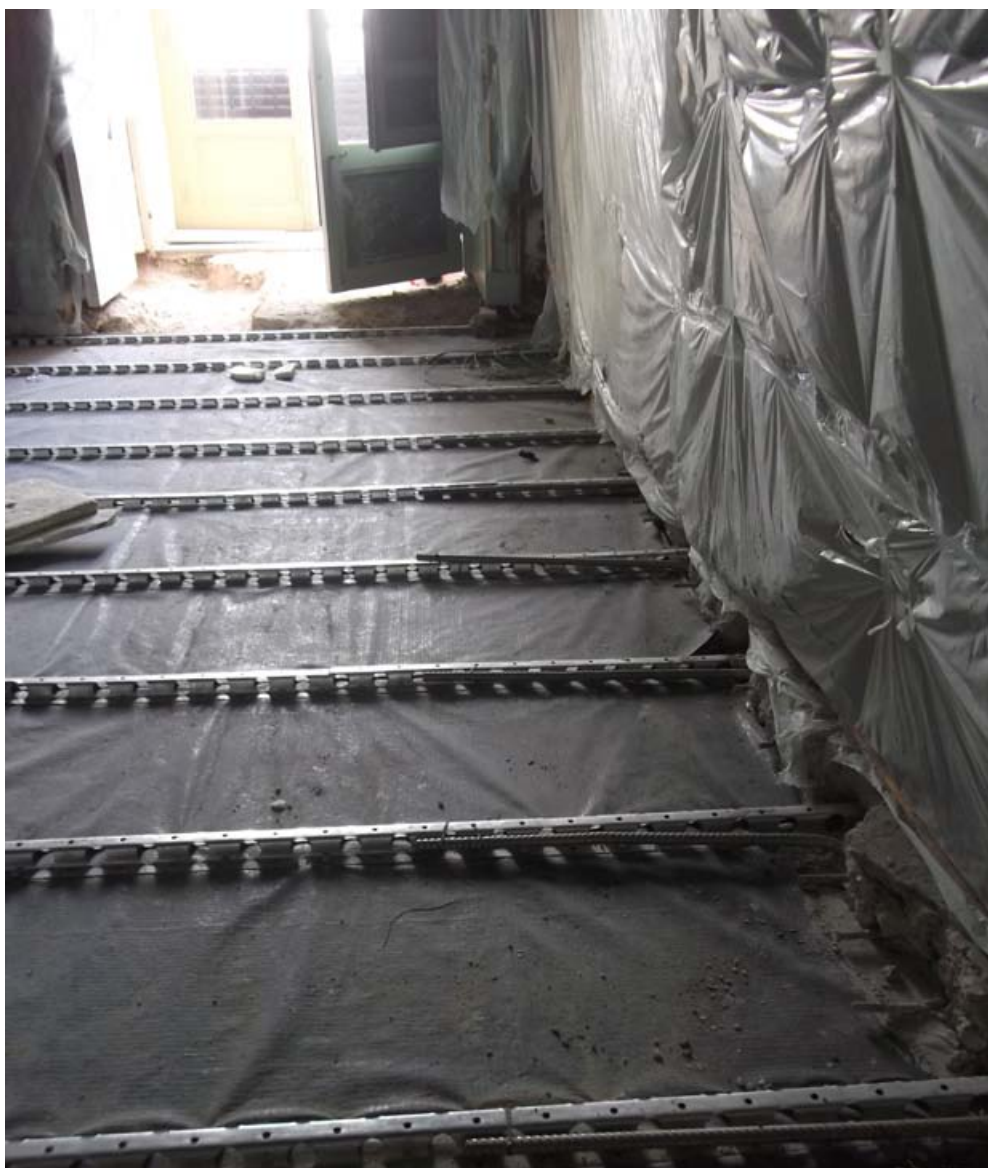
Sulle travi di sala pompeiana sono state eseguite delle prove resistografiche a campione, al fine di valutarne lo stato di consistenza, e due prove di carico, una per ciascun solaio in legno della sala al fine di valutare la freccia reale delle travi soggette a carico di esercizio legate alla loro destinazione d'uso, che hanno dimostrato la buona consistenza e resistenza delle travi in legno esistenti.

Sala pompeiana - Consolidamento con sistema a traliccio

Le tavole decorate sono state ricollocate, dopo avere eseguito un trattamento biocida e la messa in sicurezza della pellicola pittorica con colla animale, collocandovi sopra un ulteriore nuovo tavolato di rinforzo e, dopo avere inserito un telo separatore, si è gettato il nuovo massetto alleggerito. Per il solaio di destra, non essendo presenti decorazioni, il tavolato è stato dismesso e sostituito con uno nuovo. Infine, visto anche il notevole flusso di turisti che ogni giorno visitano il palazzo, si è proceduto al consolidamento delle travi in legno, sia in sala pompeiana sia in sala Savoia, mediante l'utilizzo di un sistema a traliccio e la realizzazione di un massetto alleggerito. Infine il pavimento della sala pompeiana, sala Savoia e salottino del Presidente è stato pavimentato con marmo giallo egizio.

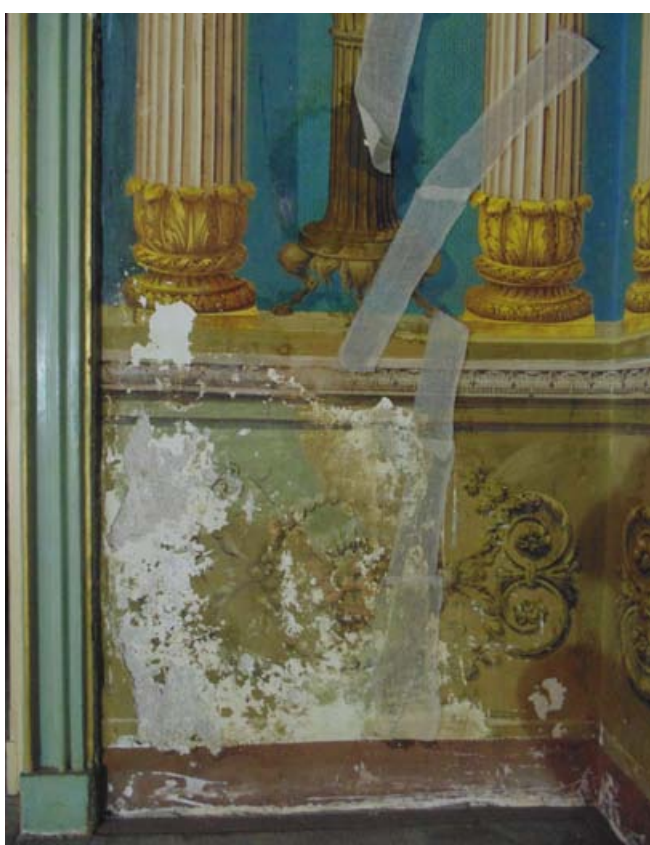
Particolare lambris con disgregazione del colore

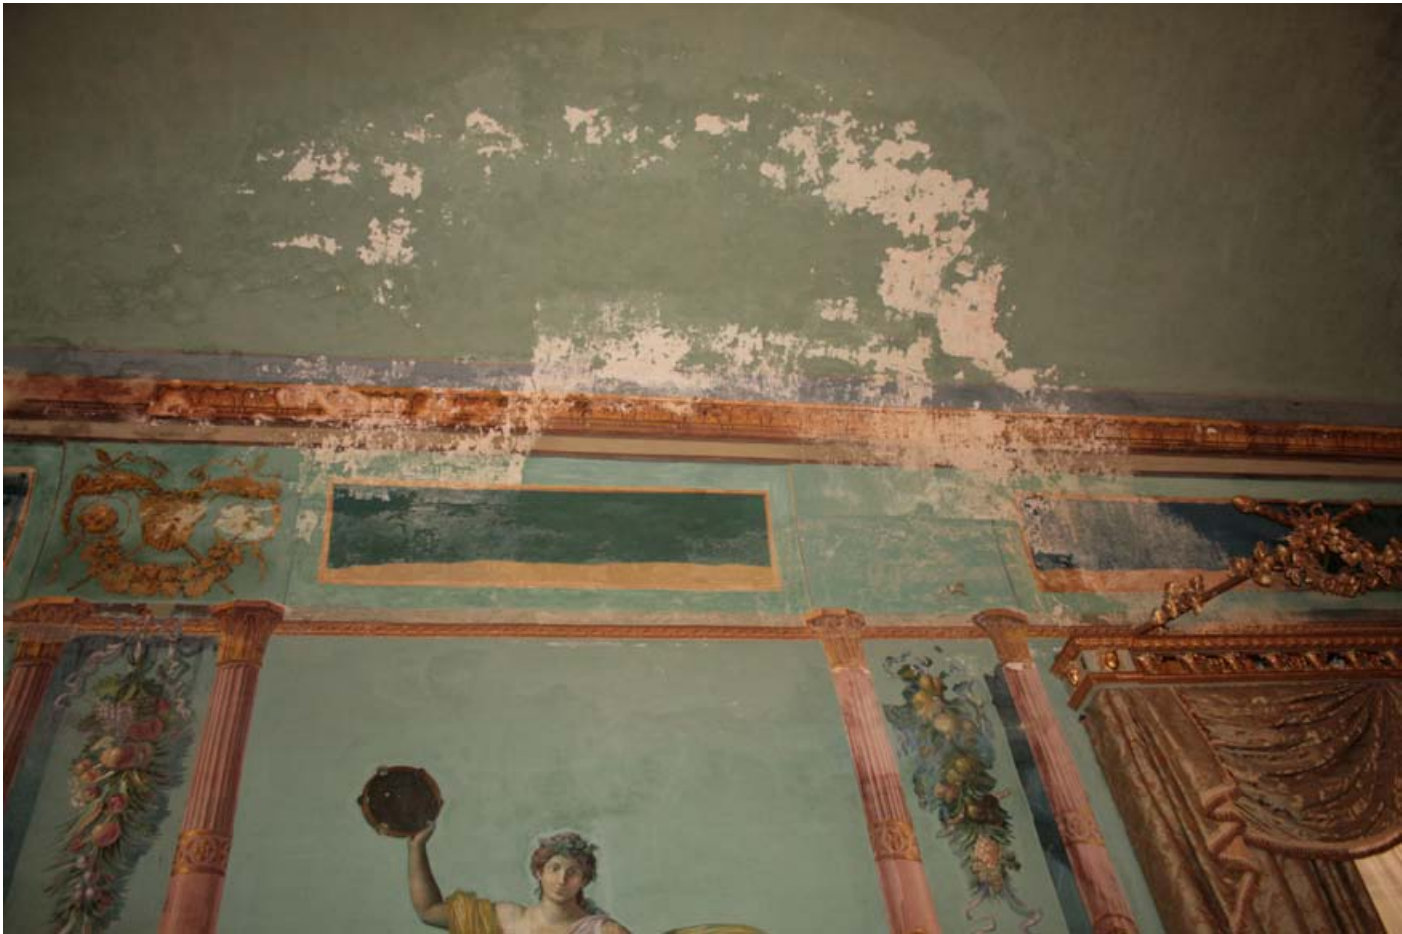
Le efflorescenze saline visibili in molte parti della sala avevano causato il distacco di importanti parti di materiale pittorico originale.

Particolare parete con efflorescenze saline

Dopo avere effettuato la spolveratura si è proceduto alla rimozione delle efflorescenze saline, presenti in particolare sulla parte curva del lato prospiciente su rampa S. Michele e su parti della decorazione pittorica del lambris. Le parti che risultavano maggiormente sporche sono state trattate mediante azione meccanica esercitata sulle stesse con spazzole a setola morbida e nei casi di sporco più tenace, mediante l'utilizzo di acqua abbinata ad idoneo prodotto tensioattivo.

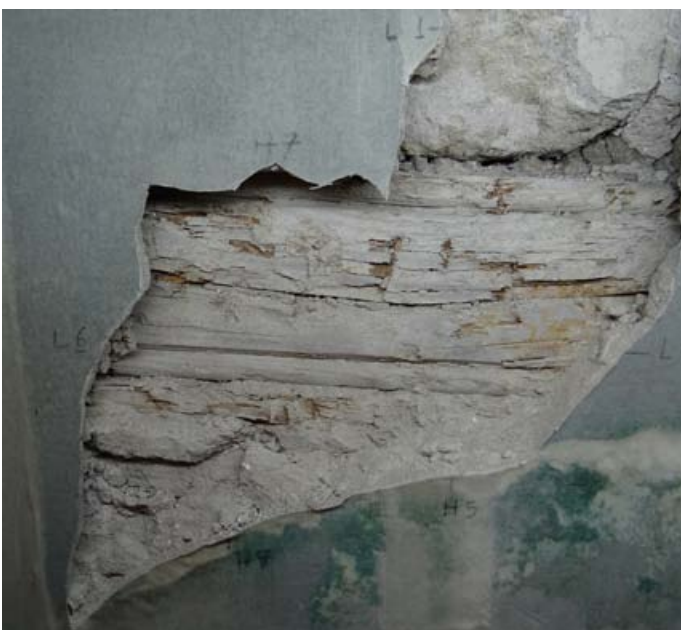
tonaco dal supporto murario e si è potuto constatare, solo dopo che sono iniziati i lavori, che erano stati causati dalla presenza, all'interno della muratura, di un dormiente ligneo al di sotto dell'intonaco decorato. Dallo studio effettuato sui dipinti si è verificato che con precedenti interventi manutentivi e di restauro erano stati eseguiti riprese e ritocchi pittorici delle superfici decorate delle pareti e della volta, riproducendo, il più delle volte approssimativamente, i colori ed i decori originali sia nelle parti mancanti che in quelle consunte. Per i ritocchi pittorici e le ridipinture in passato sono state impiegate pitture ad acqua disperse in differenti

Particolare del dormiente ligneo

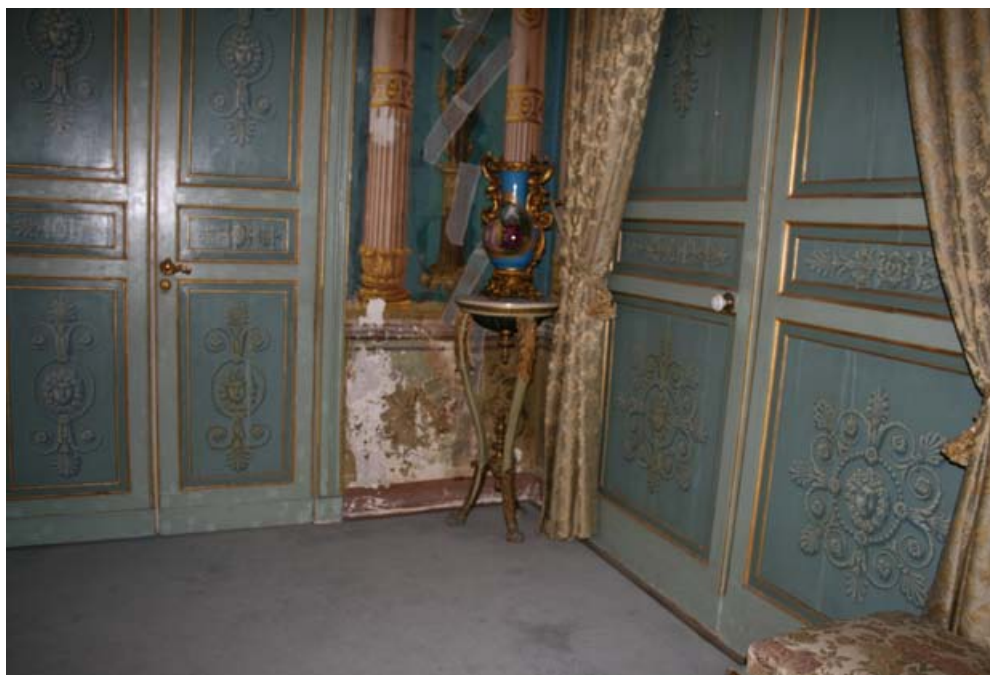
Gli infissi in legno si presentavano in buone condizioni dal punto di vista strutturale ma le superfici dipinte, oltre agli strati di sporco depositati nel tempo ed alle alterazione cromatica causate dalla presenza di vernici ingiallite dal tempo,

Particolare porte prima dell'intervento di restauro

presentavano numerosi sollevamenti della materia pittorica, soprattutto in corrispondenza delle parti direttamente esposte al sole dei finestroni. Inoltre alcuni infissi presentavano delle ridipinture che imitavano il colore originale ma, chi aveva operato nel passato, aveva copiato la cromia già alterata per la presenza delle vernici ingiallite ed inscurite. Il risultato di tali interventi era una varietà di differenti tonalità azzurroverdi nelle superfici delle porte.

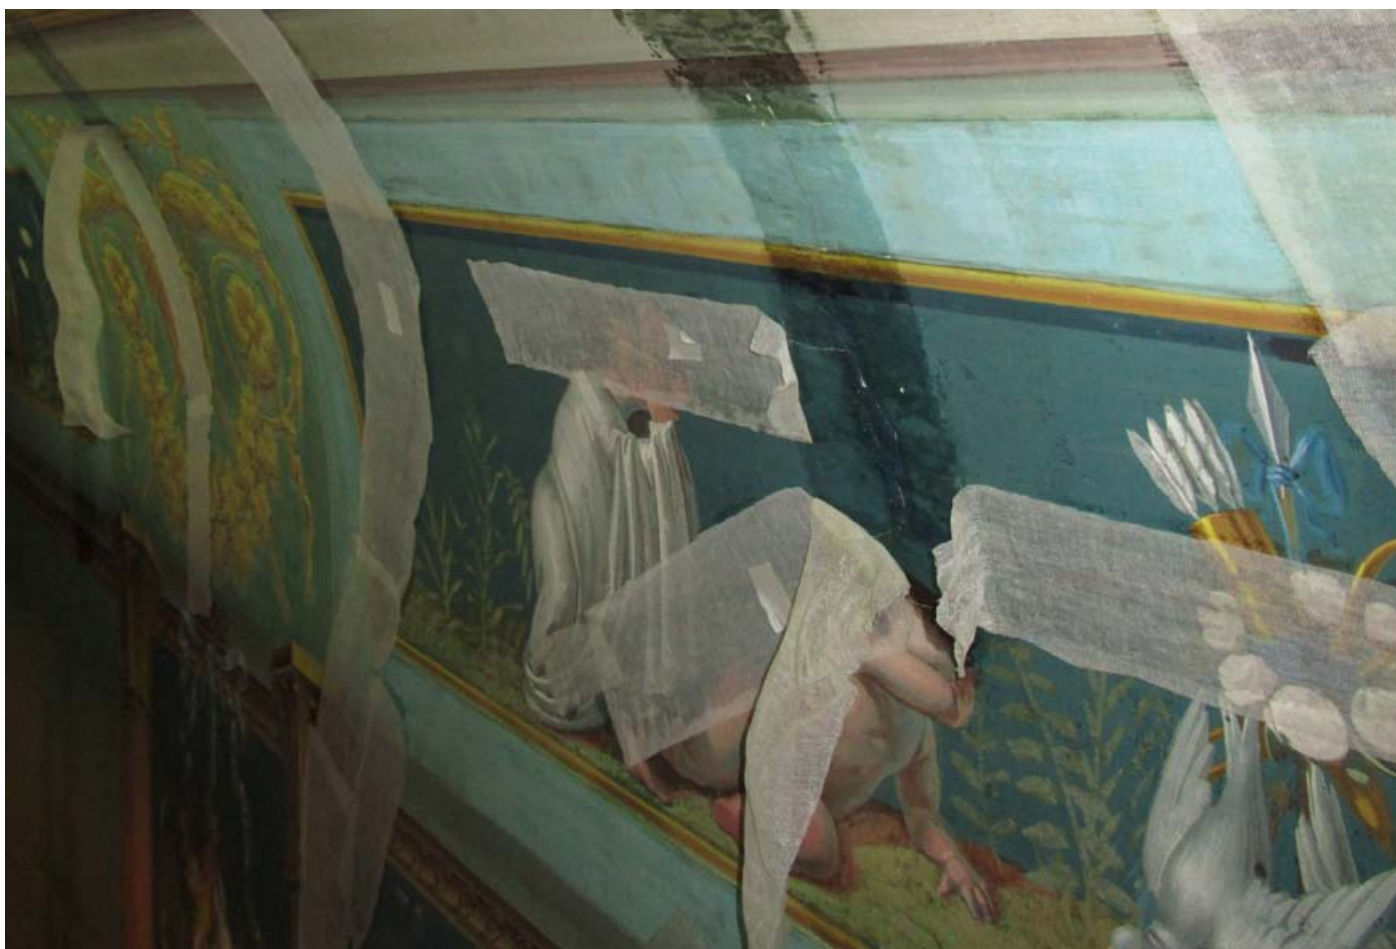
Rimozione velinature

Il primo intervento è stata la rimozione tutti i bendaggi precedentemente applicati sulle lesioni delle superfici dipinte delle pareti e della volta, eseguita con ripetuti impacchi di cotone idrofilo imbevuto di acetone e la successiva rimozione, con il medesimo solvente, dei residui di adesivo dalle superfici dipinte.

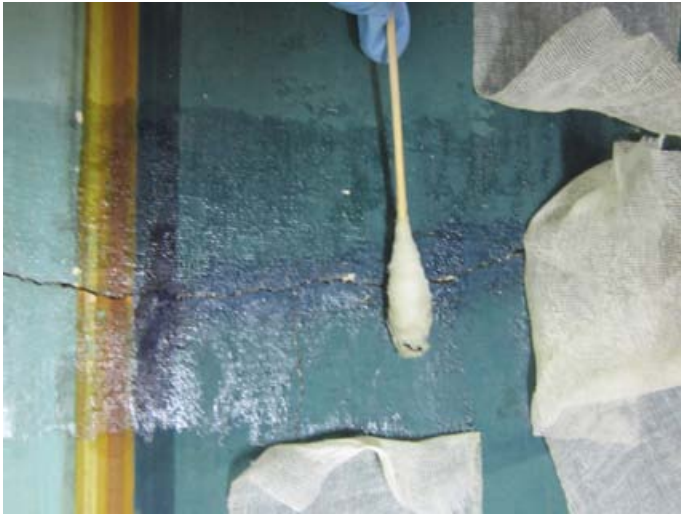
Rimozione velinatura con impacchi di acetone

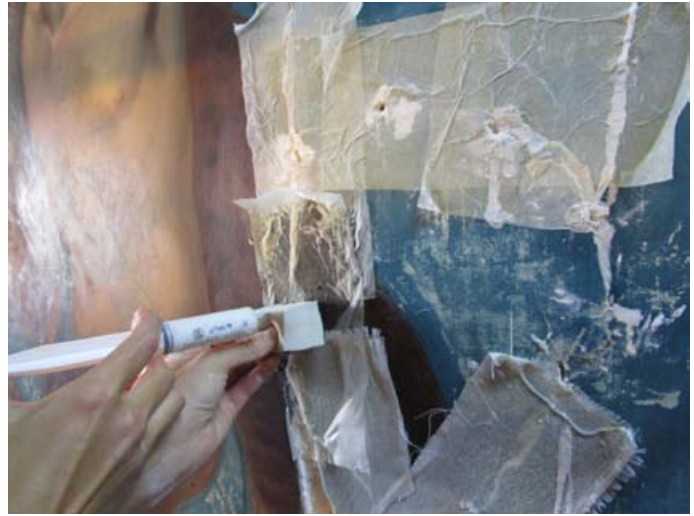
Preconsolidamento con micro punture

I sollevamenti di pellicola pittorica sono stati trattati in maniera puntuale utilizzando una resina acrilica, in solvente e/o acqua, immessa nei distacchi attraverso micro-punture o attraverso imbibizioni a pennello sovrapponendo della carta giapponese sulle parti trattate. È seguita poi la riadesione manuale delle scaglie sollevate al supporto mediante l'ausilio di spatoline metalliche o termocauterio.

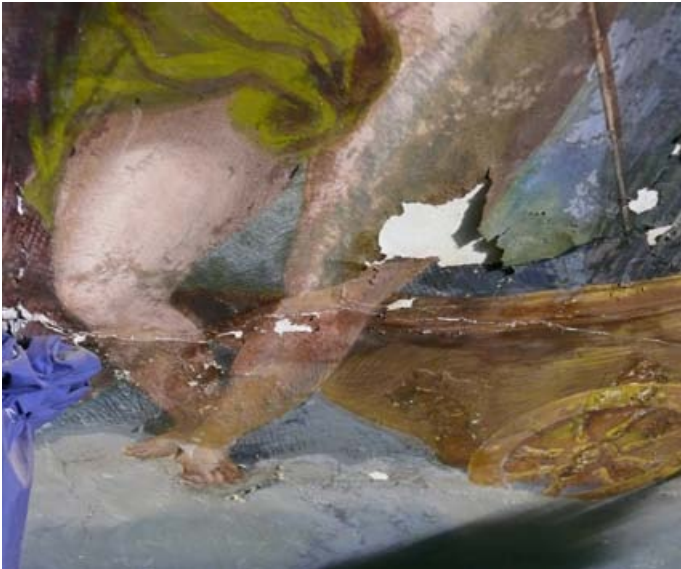
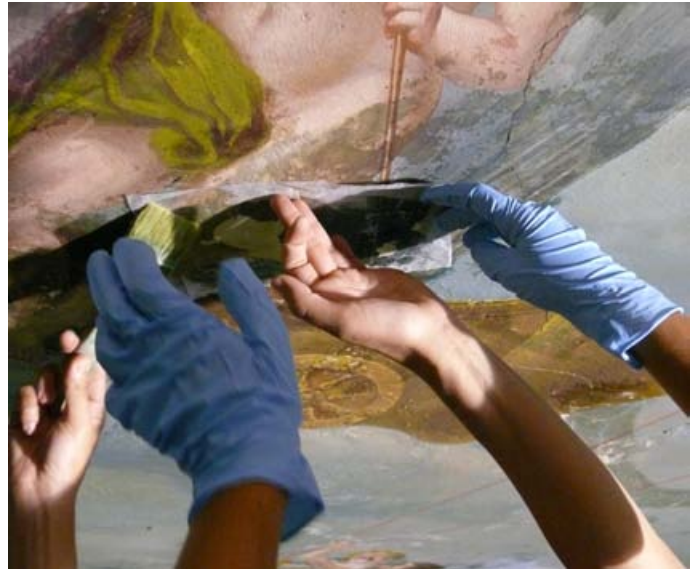
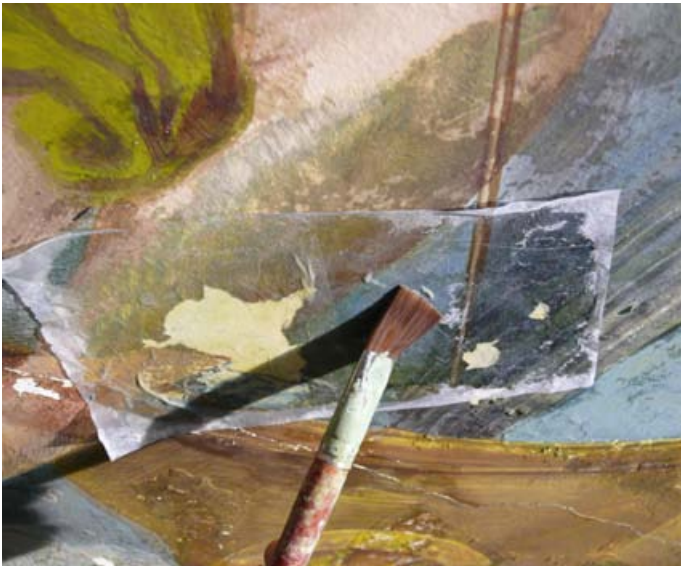
Fasi di consolidamento della pellicola pittorica

Il consolidamento della pellicola pittorica, così come nel caso del pre-consolidamento, consiste nel ristabilire l'adesione della materia pittorica nei casi di decoesione, disgregazione e polverizzazione, dovute alla progressiva perdita di legante che caratterizza gli strati pittorici nel corso del tempo.

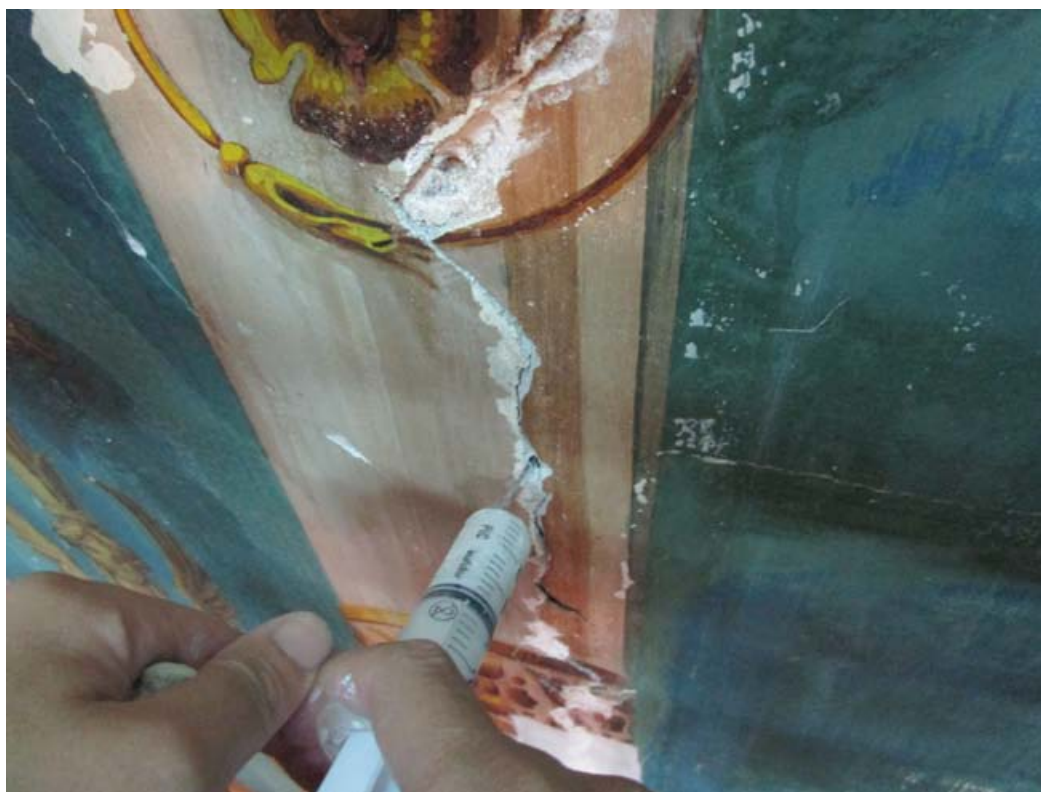
Particolare della volta con fenomeni di decoesione e disgregazione della pittura

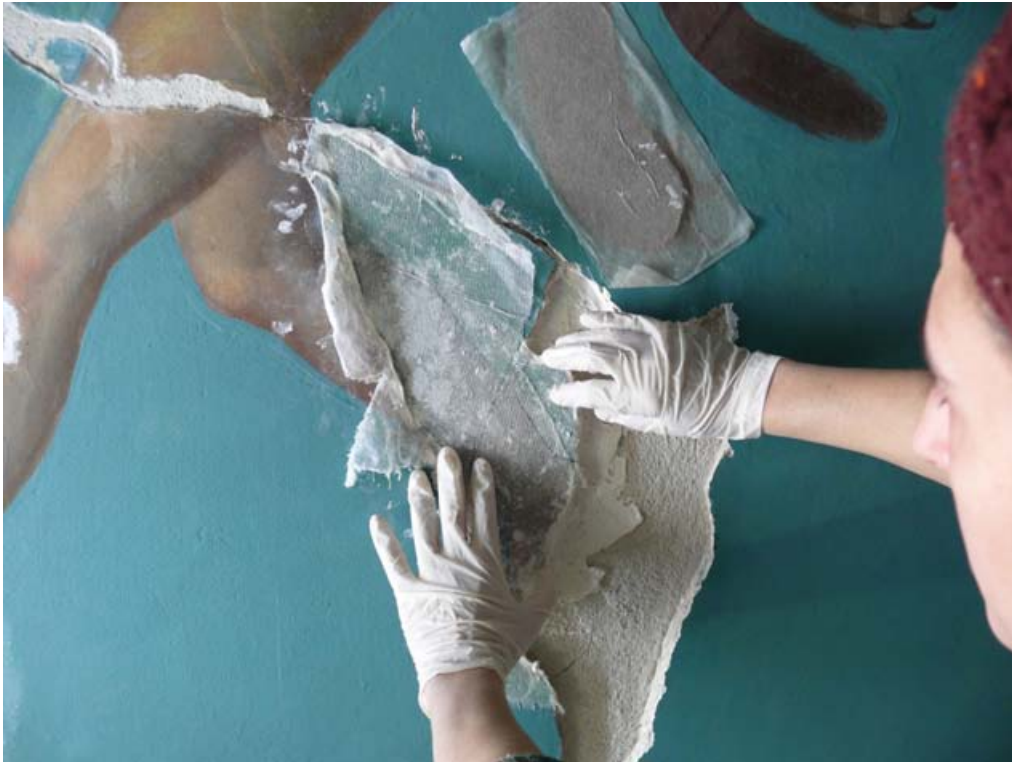
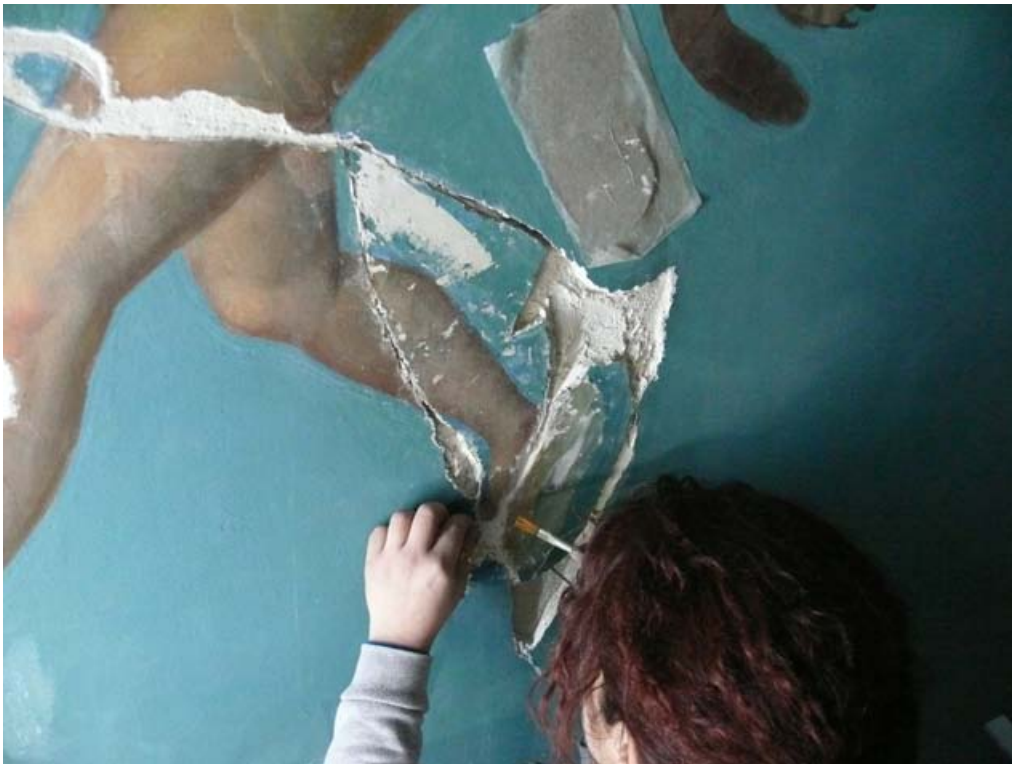
Consolidamento con micro iniezioni

Dopo avere verificato la presenza di eventuali distacchi di coesione tra lo strato di intonaco, che fa da supporto alle stesure pittoriche, ed il sottostante supporto murario si sono eseguite, dove necessarie, delle infiltrazioni (micro-iniezioni) a più livelli di profondità di malta idraulica fluida desalinizzata, additivata con resina acrilica. L'intervento è stato eseguito mediante utilizzo di siringhe di plastica sfruttando eventuali fessure e lesioni già presenti sulla superficie, oppure attraverso la realizzazione di microfori in corrispondenza delle zone di distacco dell'intonaco dal supporto murario.

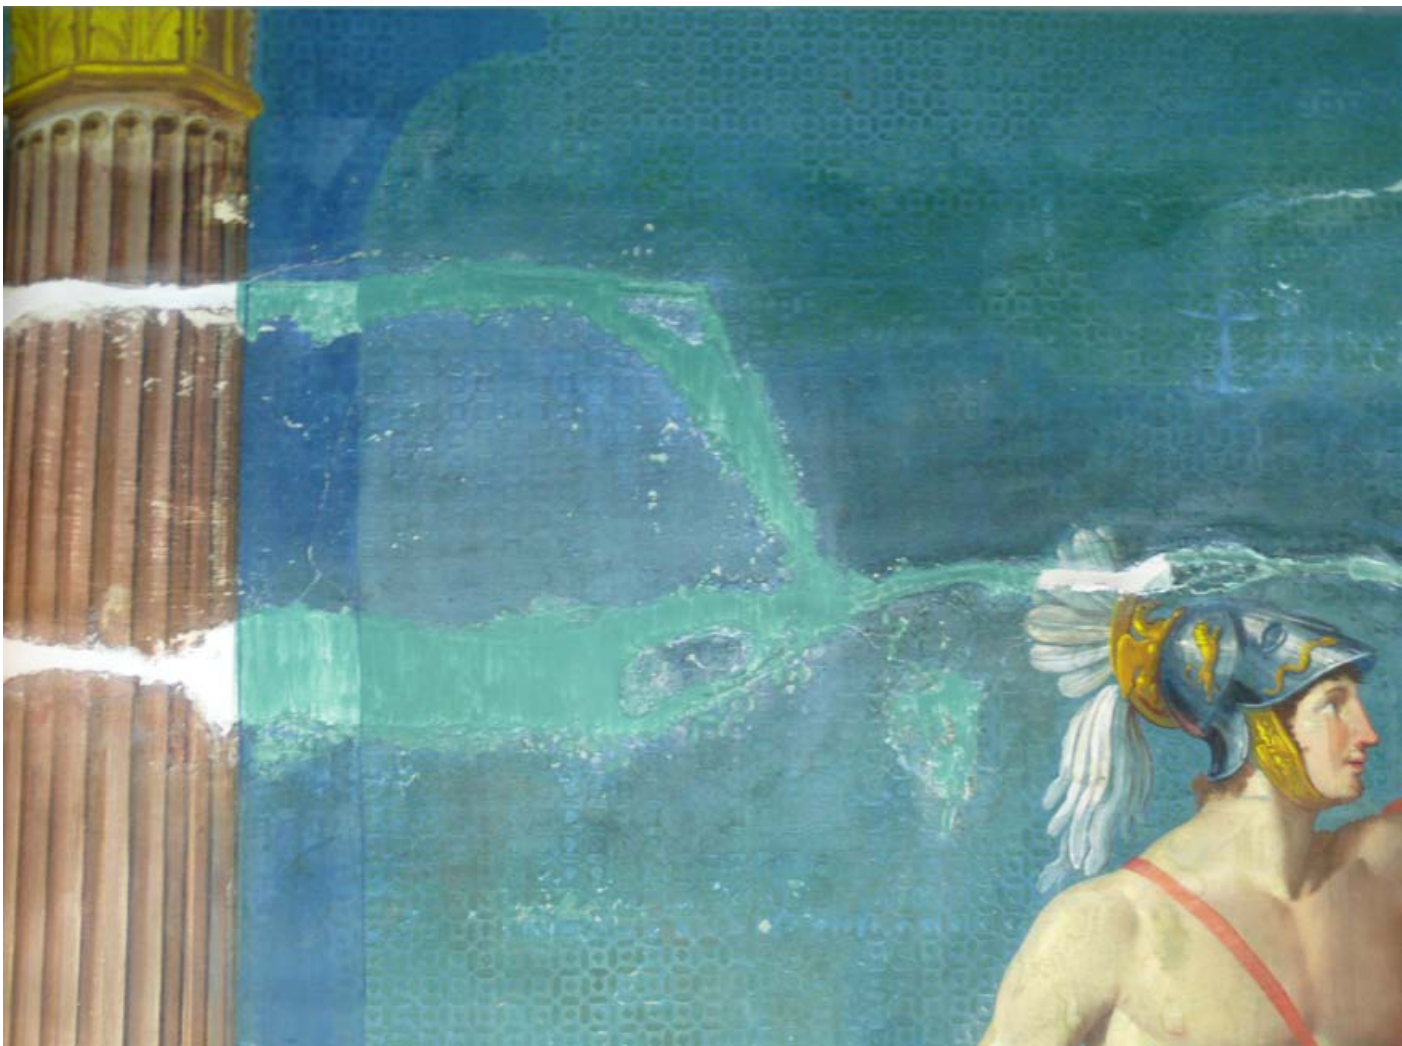
Particolare di una superficie dipinta prima del ritocco pittorico

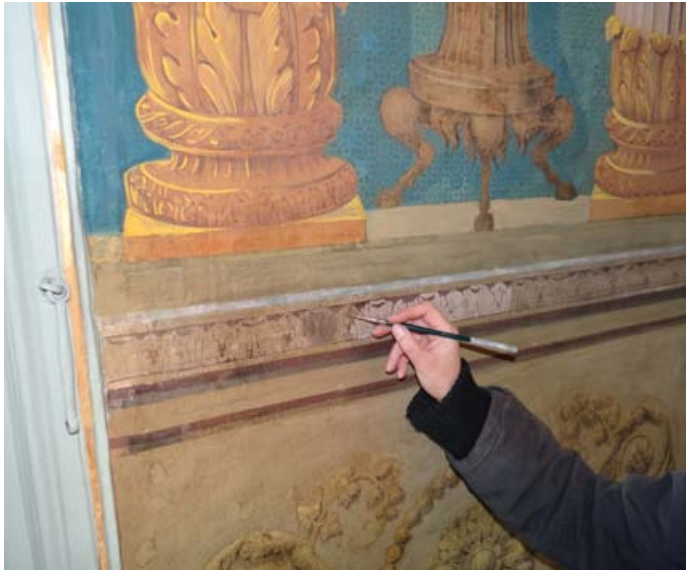
Particolare ritocco del decoro modulare e di una cornice

Con lo stesso tipo di colore, ed anche con colori a tempera, sono stati ricostituiti i decori modulari dei motivi decorativi presenti nella sala, quali ad esempio i mascheroni ed i motivi a cornice.

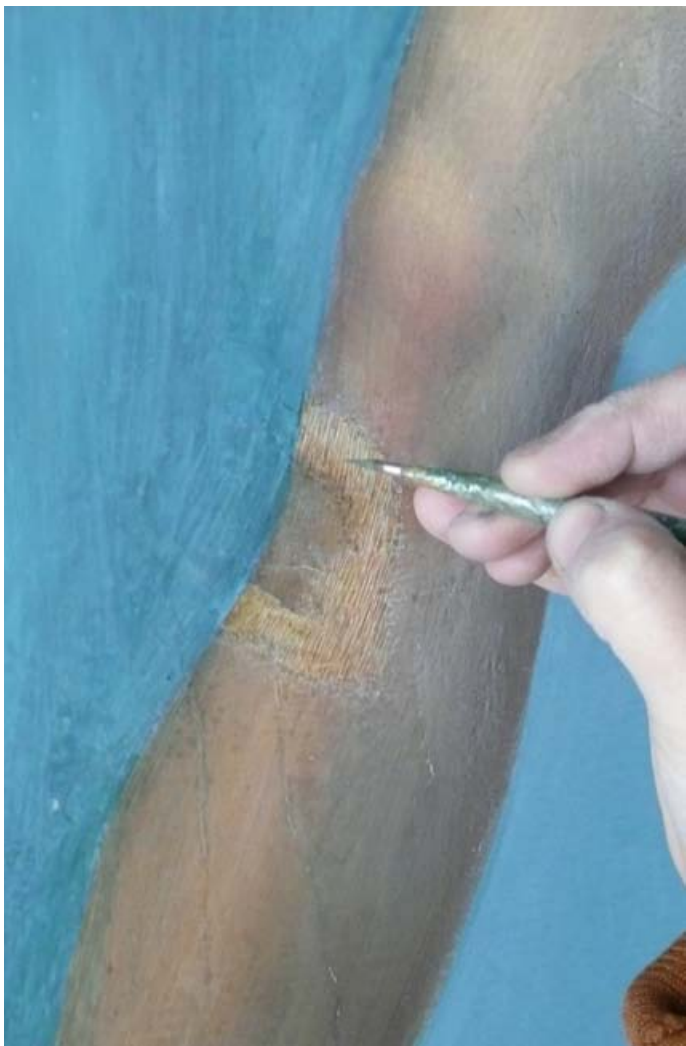
Particolare ripresa di un decoro pittorico con il metodo del tratteggio

Le parti di decorazione mancanti di motivi non ripetibili sono state ricostruite con basi a tempera e successive stesure a selezione cromatica con colori ad acquarello.

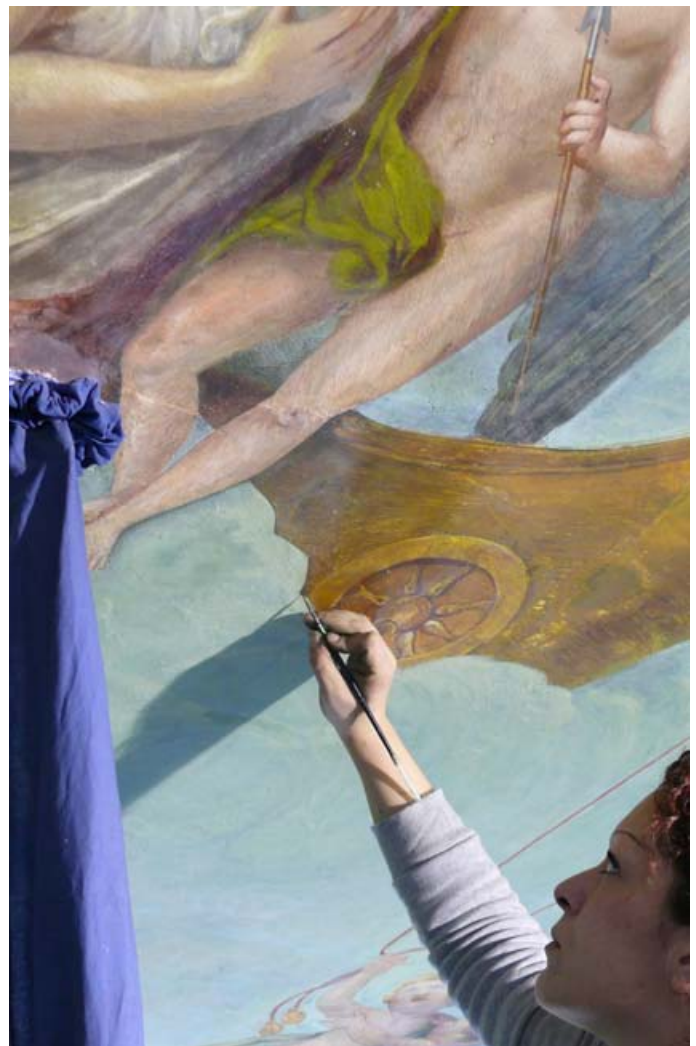
Particolare ritocco pittorico sulla volta

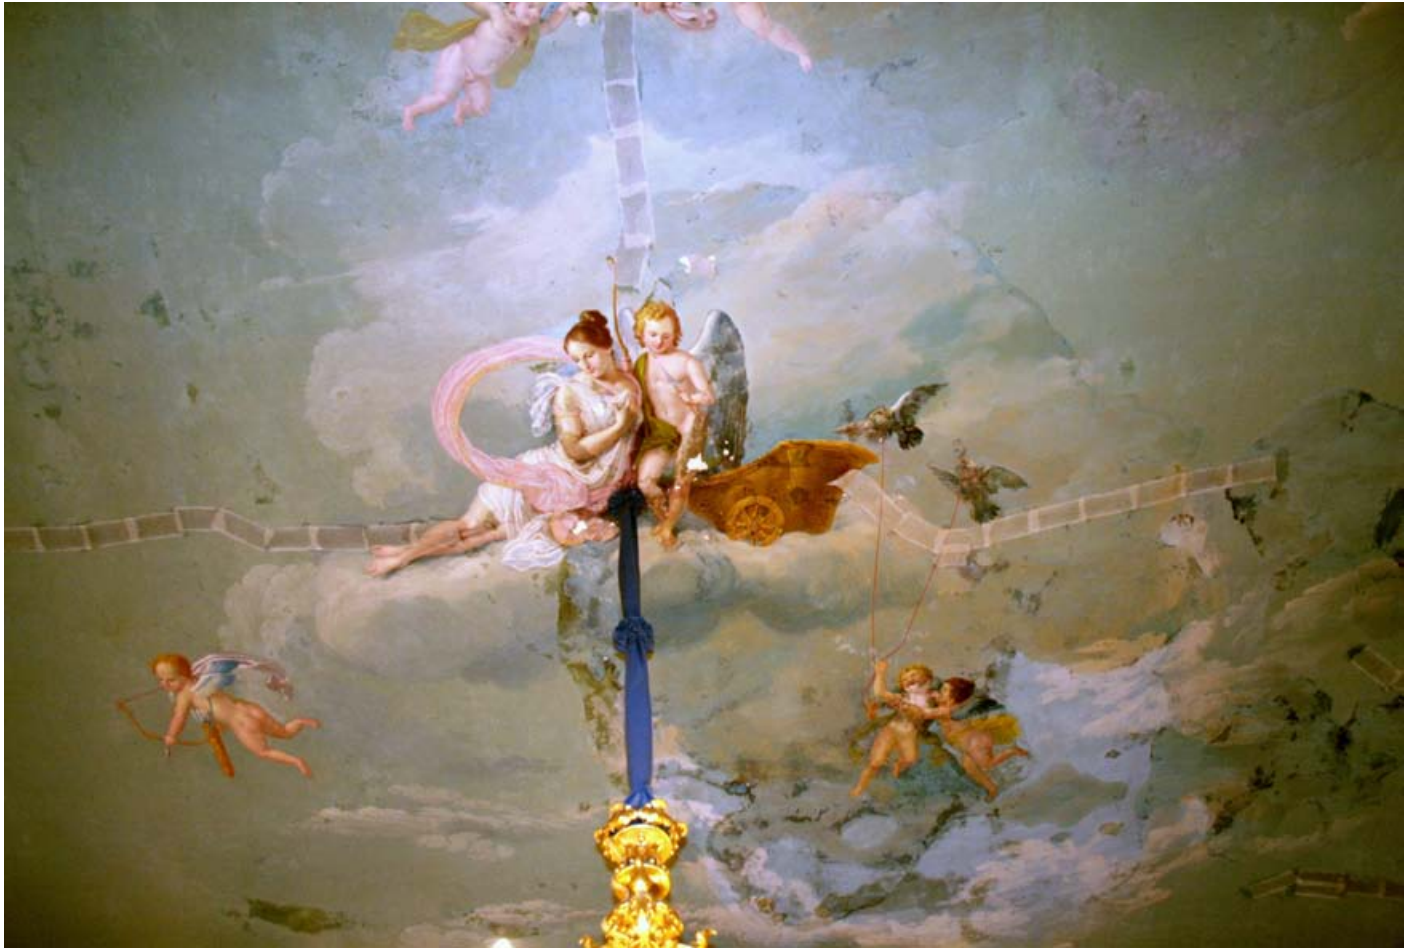
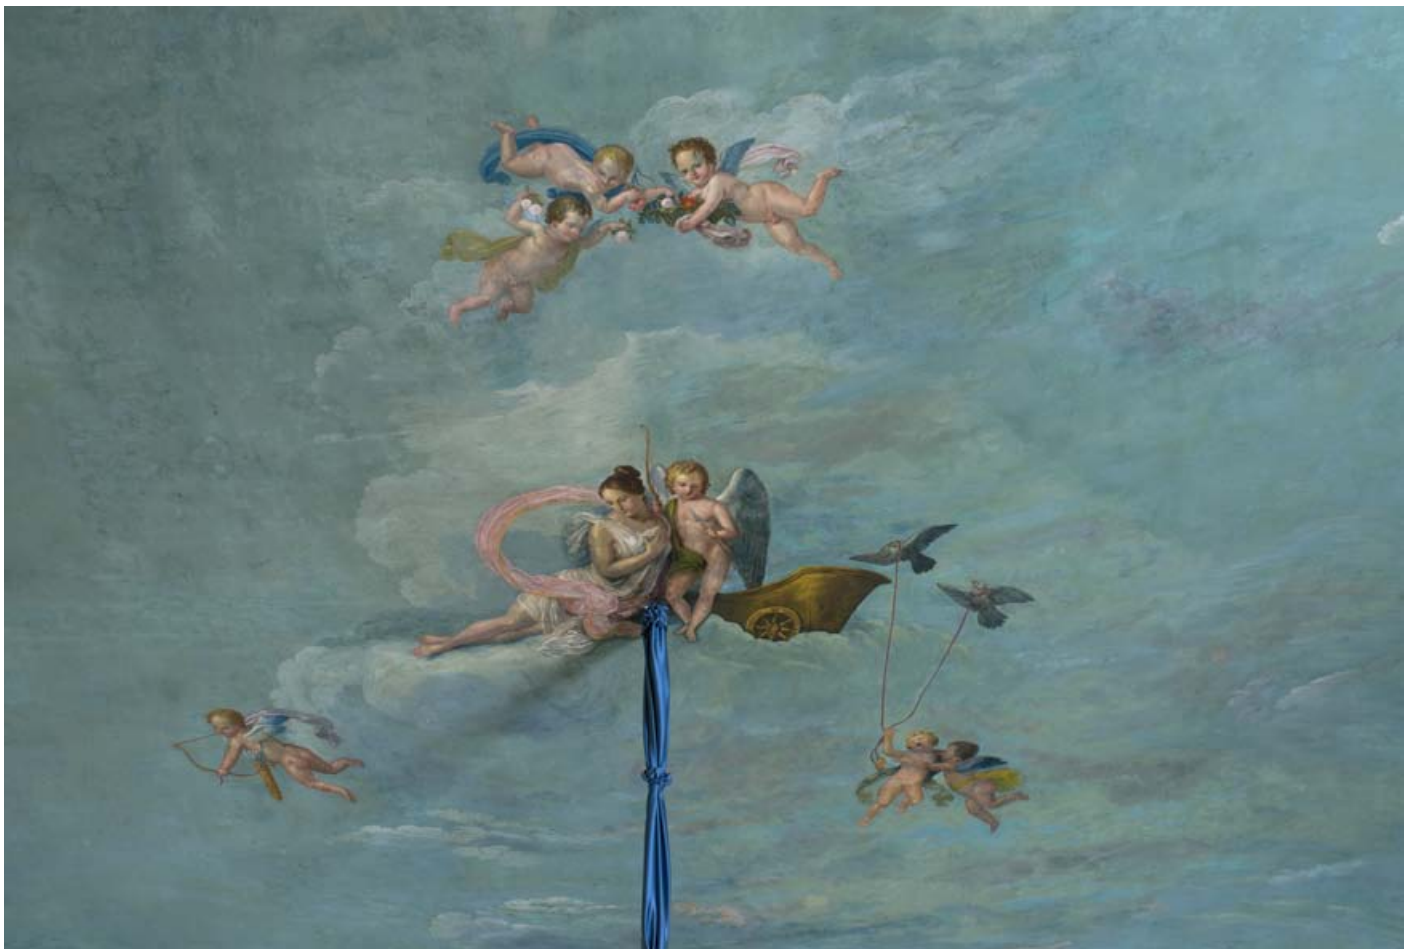
Particolare della volta prima e dopo il restauro

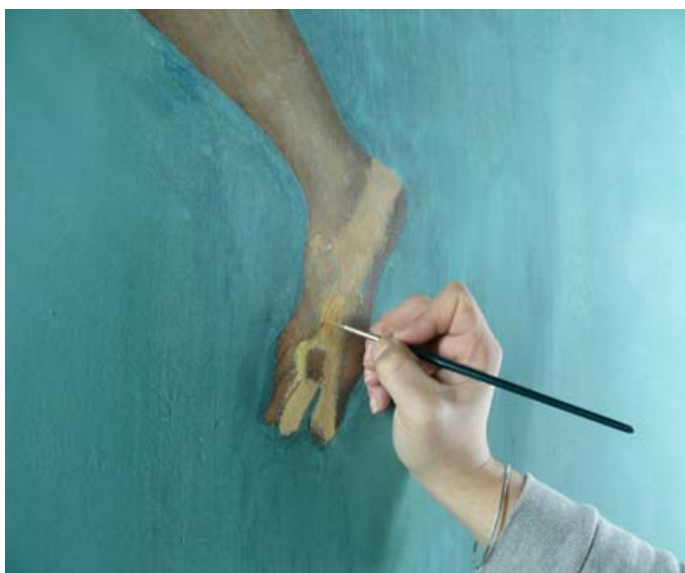
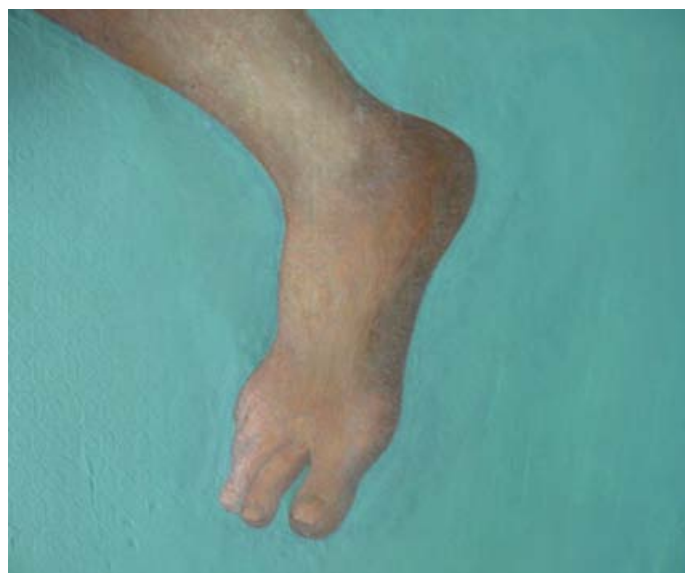
Particolare ripresa pittorica prima e dopo l'intervento

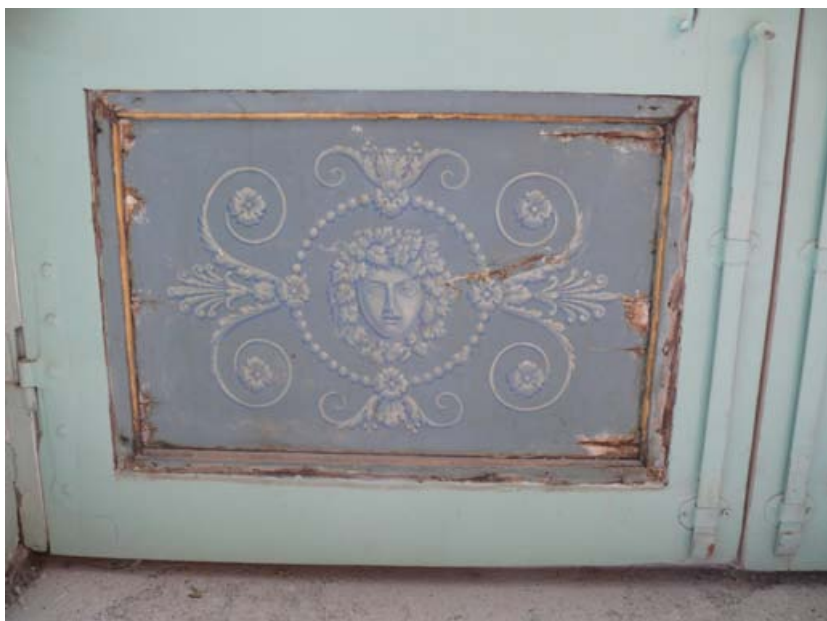
Particolare di una porta prima del restauro

Così come per sala lettura anche in questa sala gli infissi presentavano lesioni, ridipinture eseguite in maniera grossolana e strati di vernicinatura resinosa, oramai alterate ed ingiallite. Per eseguire la messa in sicurezza delle superfici lignee preliminarmente si è effettuato il consolidamento, anche in questo caso mediante iniezioni e imbibizioni a base di colla di coniglio, eliminando così il pericolo di caduta degli strati pittorici in presenza di sollevamenti della pellicola pittorica.

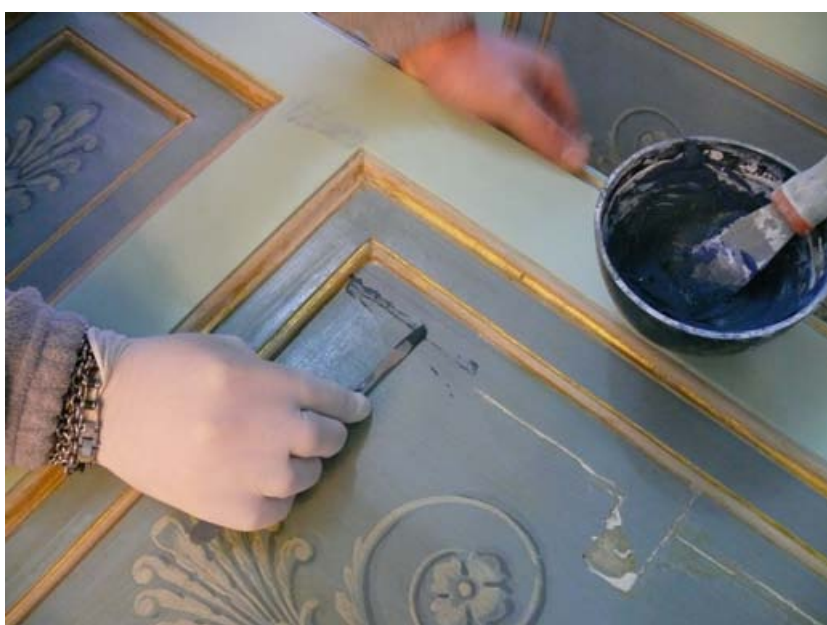
Consolidamento delle superfici lignee

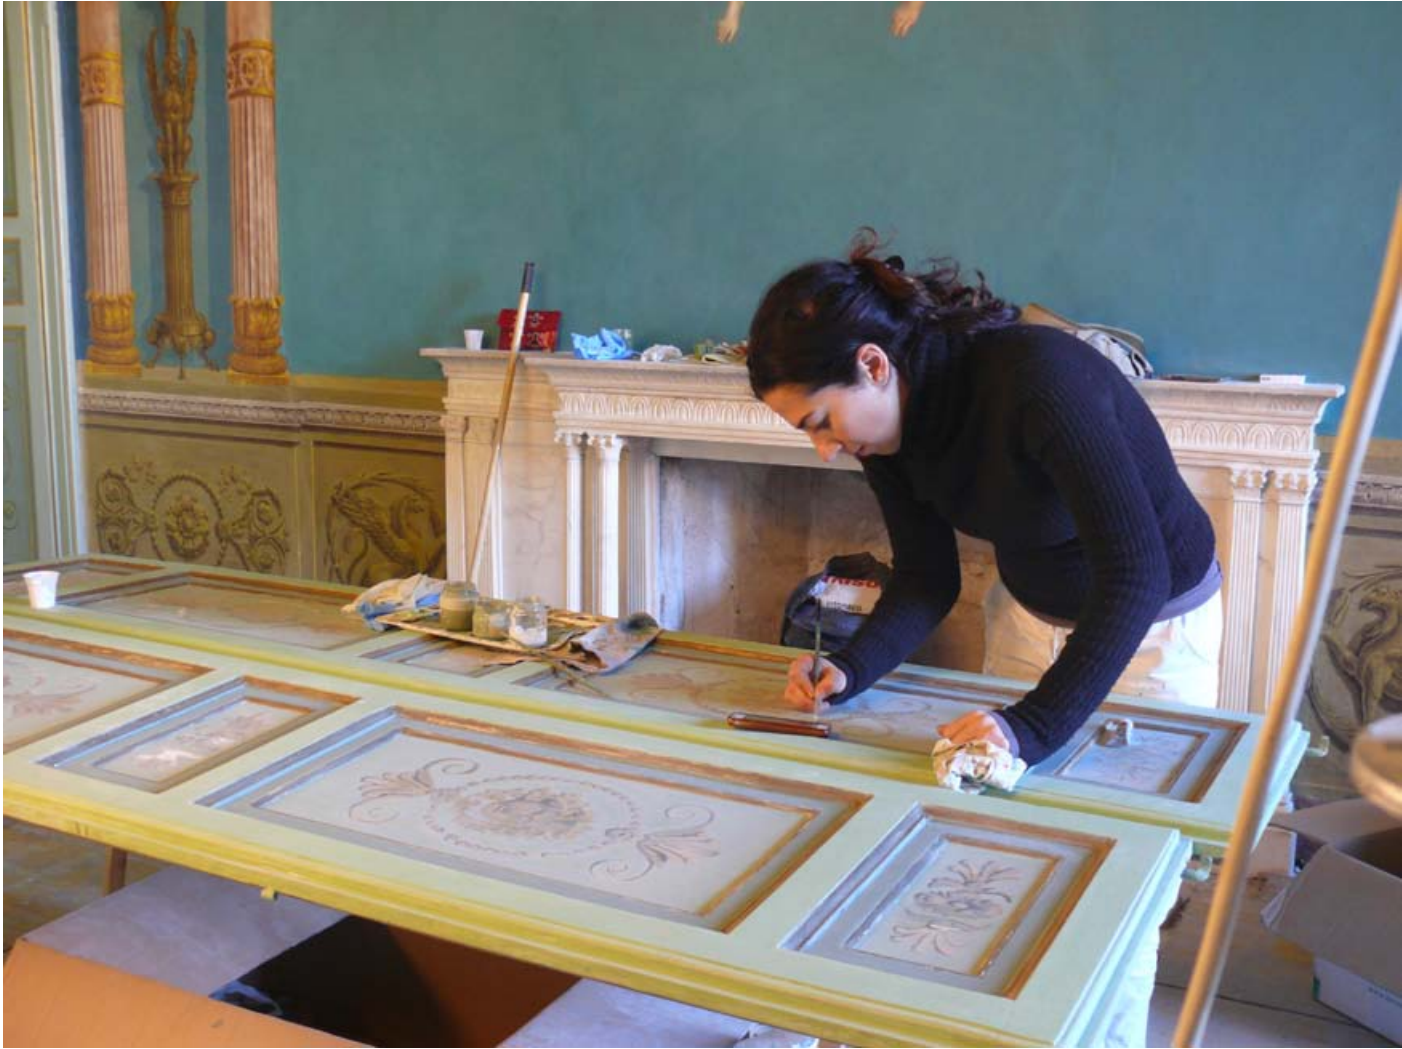
Riconfigurazione pittorica di un infisso

lignee dipinte degli infissi hanno permesso di eliminare tutte le situazioni d'interferenza cromatica e visiva. La pittura a smalto verde che ricopre tutte le parti dell'intelaiatura dei finestroni, era stata impiegata direttamente sul legno. Questa pittura è stata tenuta come base cromatica per eseguire l'intervento di ritocco pittorico.

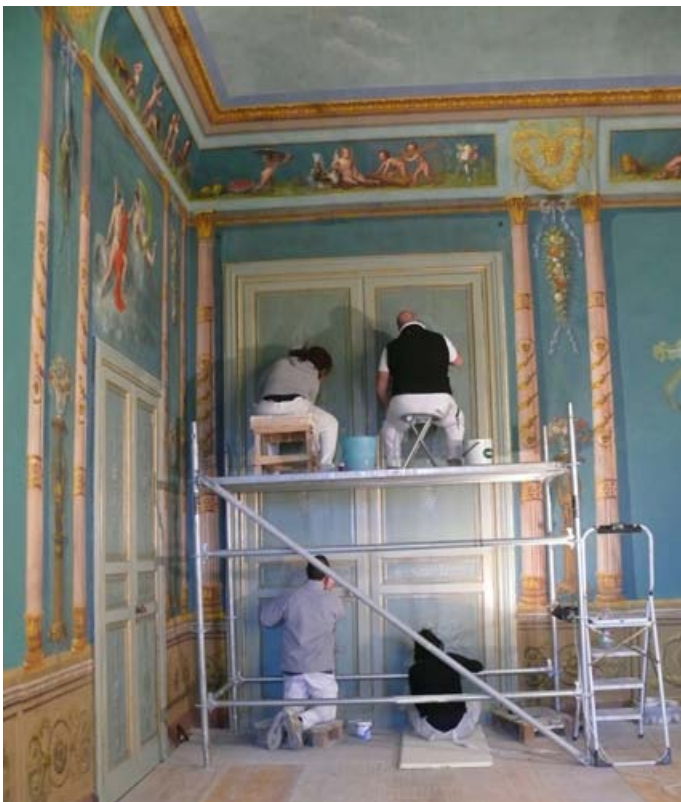
Riconfigurazione pittorica di una porta

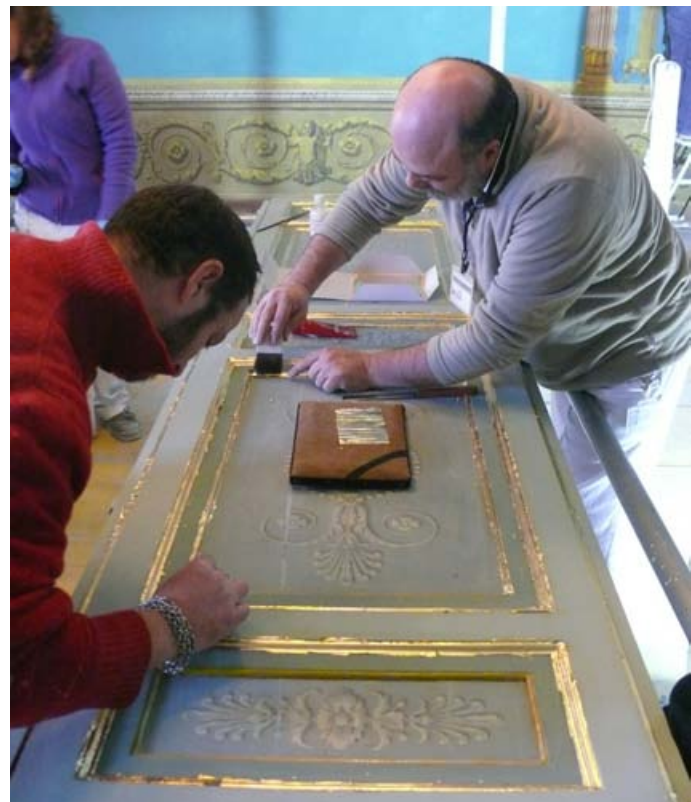
Doratura delle porte

La doratura nelle porte ,nelle parti dove era mancante,è stata ripristinata con finto oro applicato a missione.
