IL RESTAURO
DELL'APPARATO DECORATIVO
NELLE SALE DEL
"Real Appartamento"

Il progetto

arch. Silvia Occhipinti e arch. Pasquale Riggio
dell'Ufficio del Genio Civile di Palermo

Consorzio Stabile Vitruvio S.c.a.r.l.
Gioiosa Marea (ME)

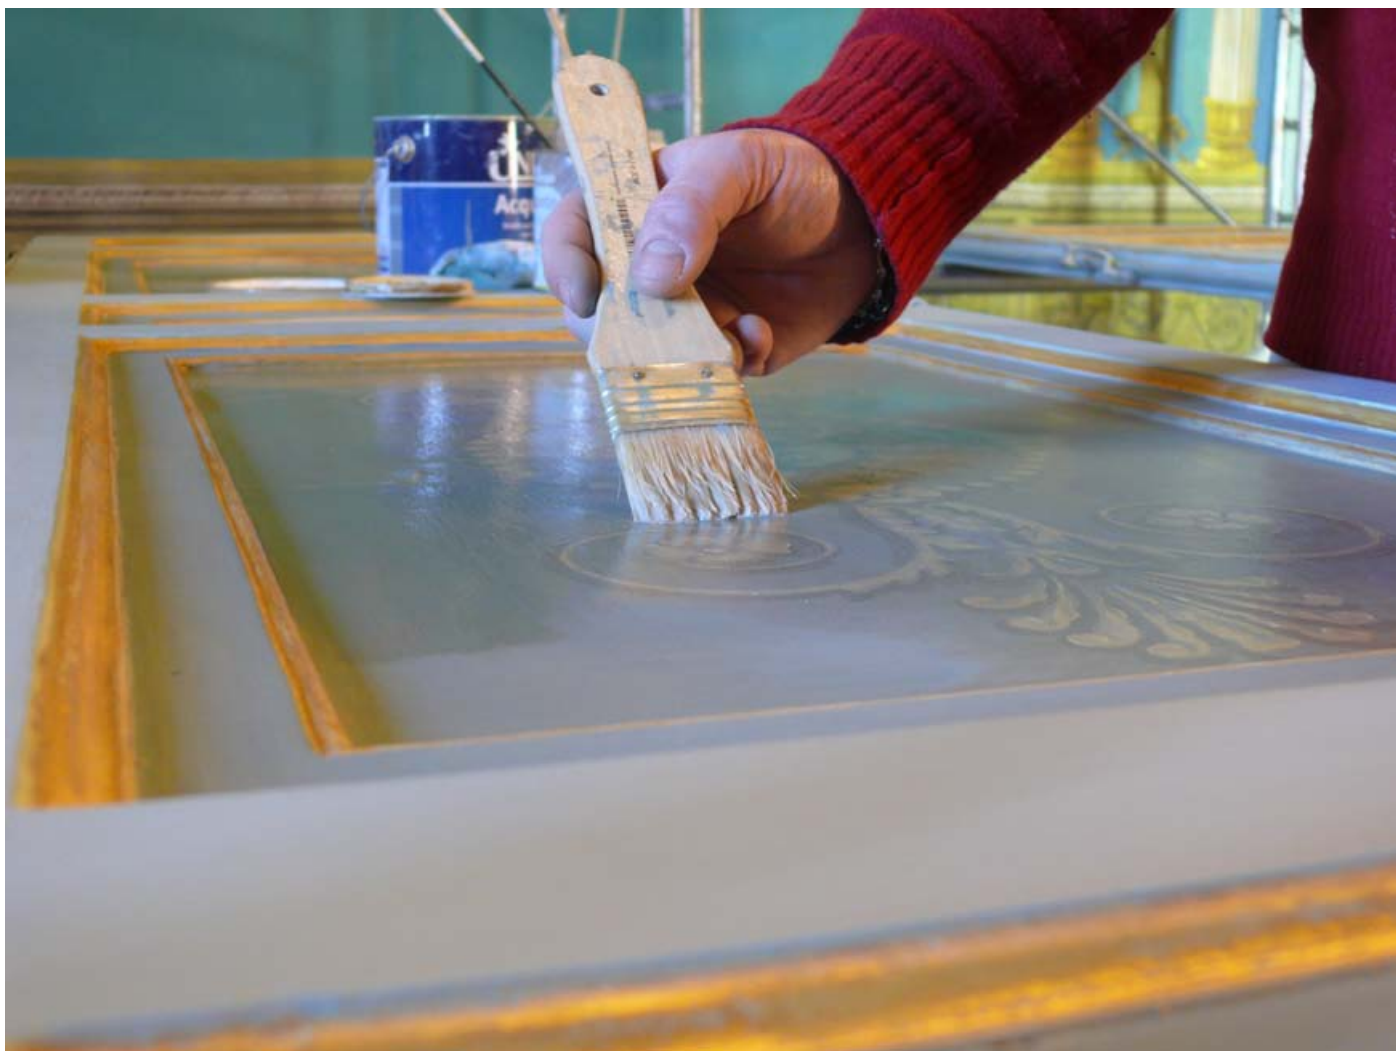
Equilibratura finale con idonea vernice

L'equilibratura finale di raccordo delle disomogeneità cromatiche delle superfici pittoriche originali è stata ottenuta mediante rigenerazione della vernice originale opacizzata e una nuova verniciatura con idonea vernice trasparente per il ristabilimento del corretto indice di rifrazione e protezione delle superfici dipinte.

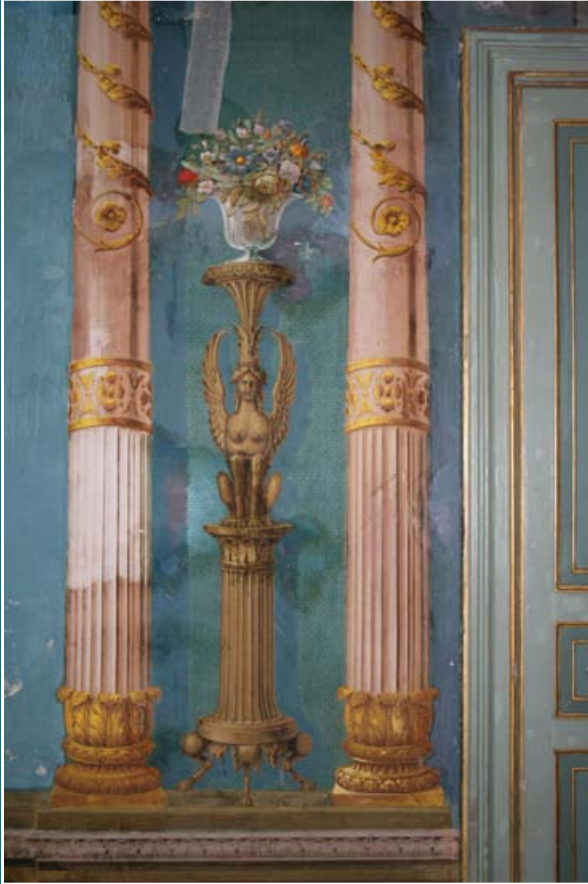
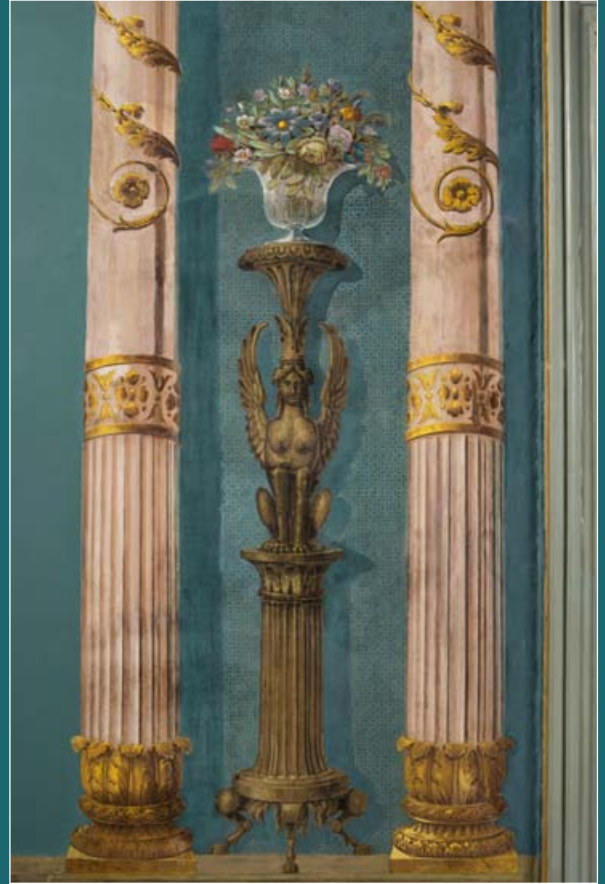
Particolare sfinge e colonne (sopra) e scherzi di amorini (sotto) prima e dopo il restauro

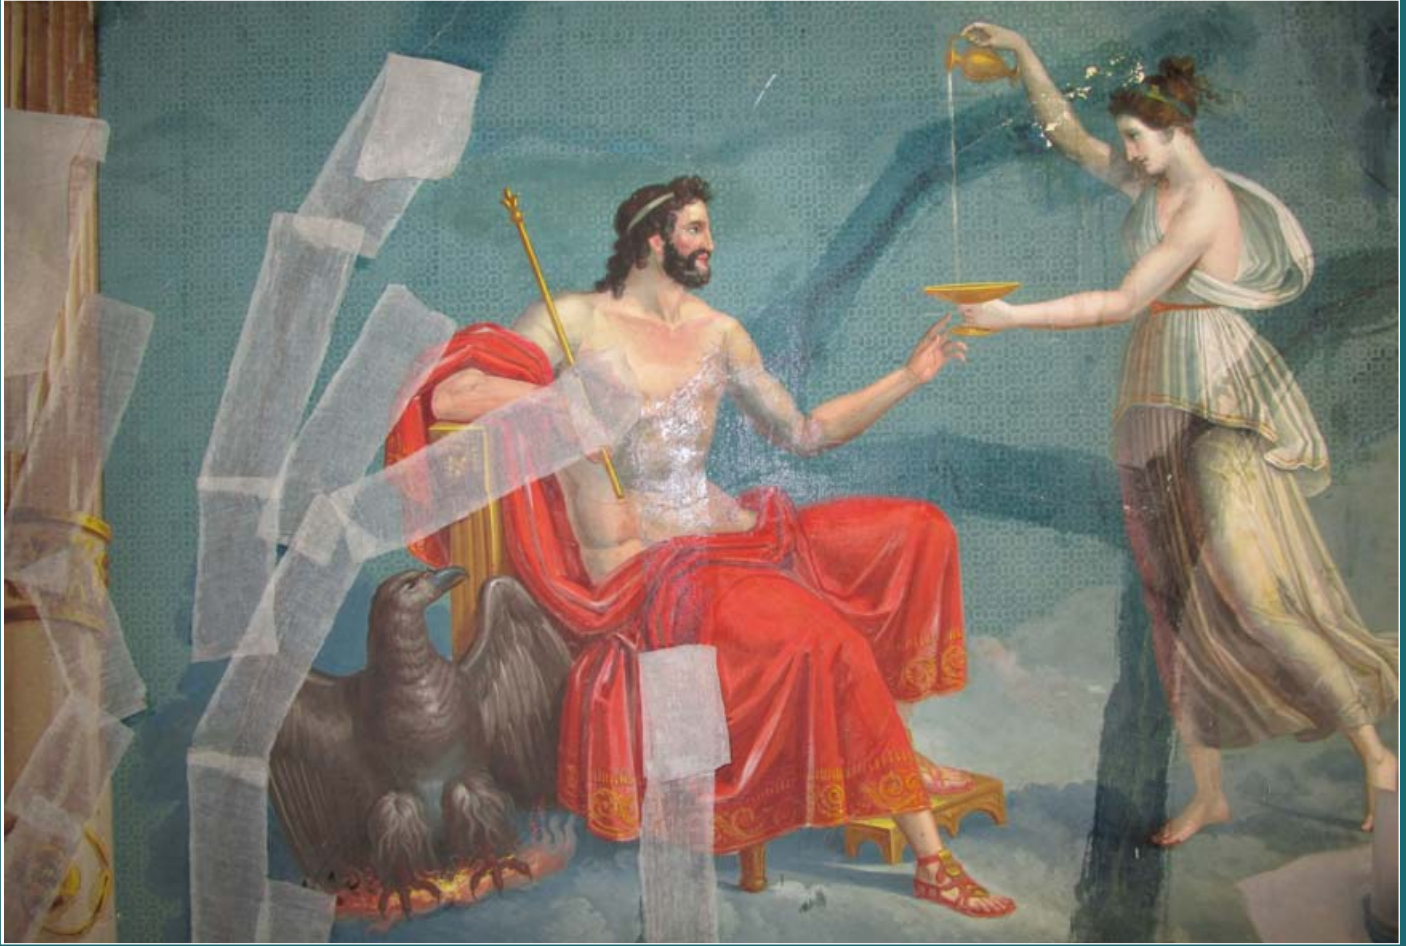
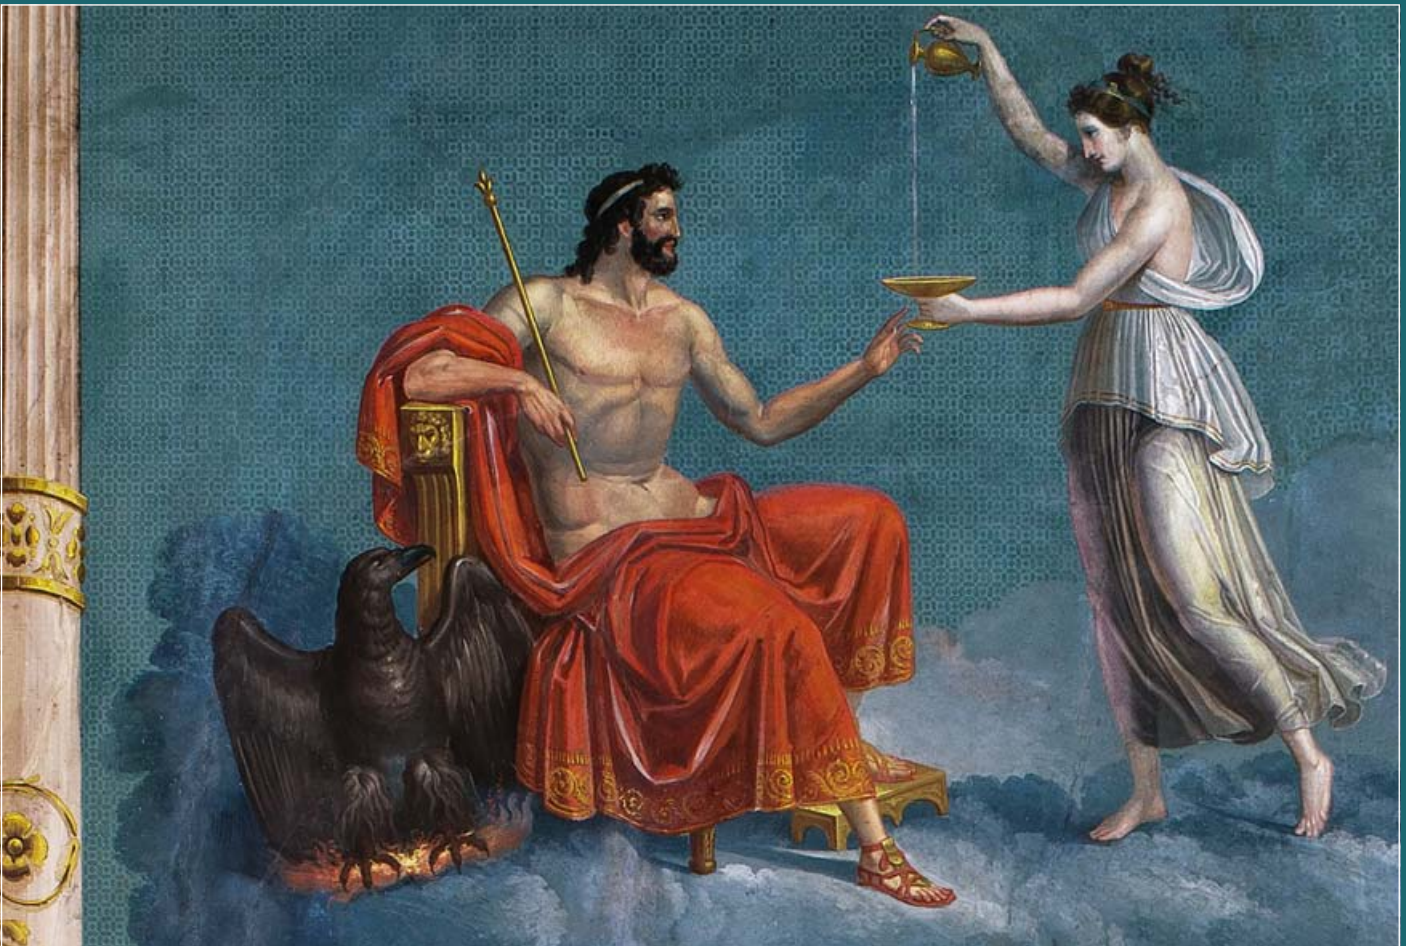
Particolare decoro sopra porta (Eros e Venere) prima e dopo il restauro

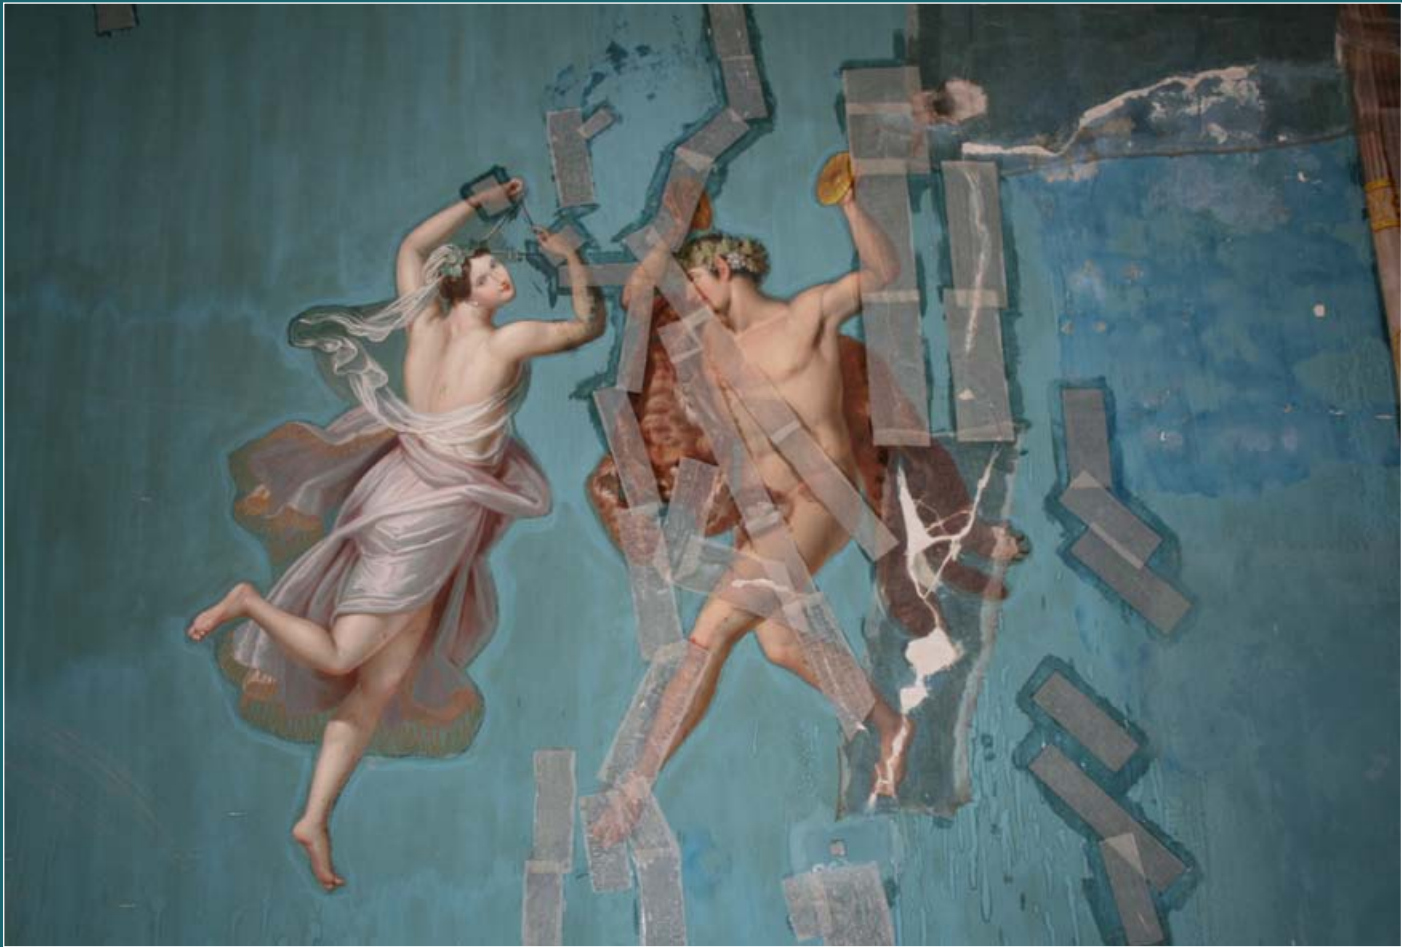
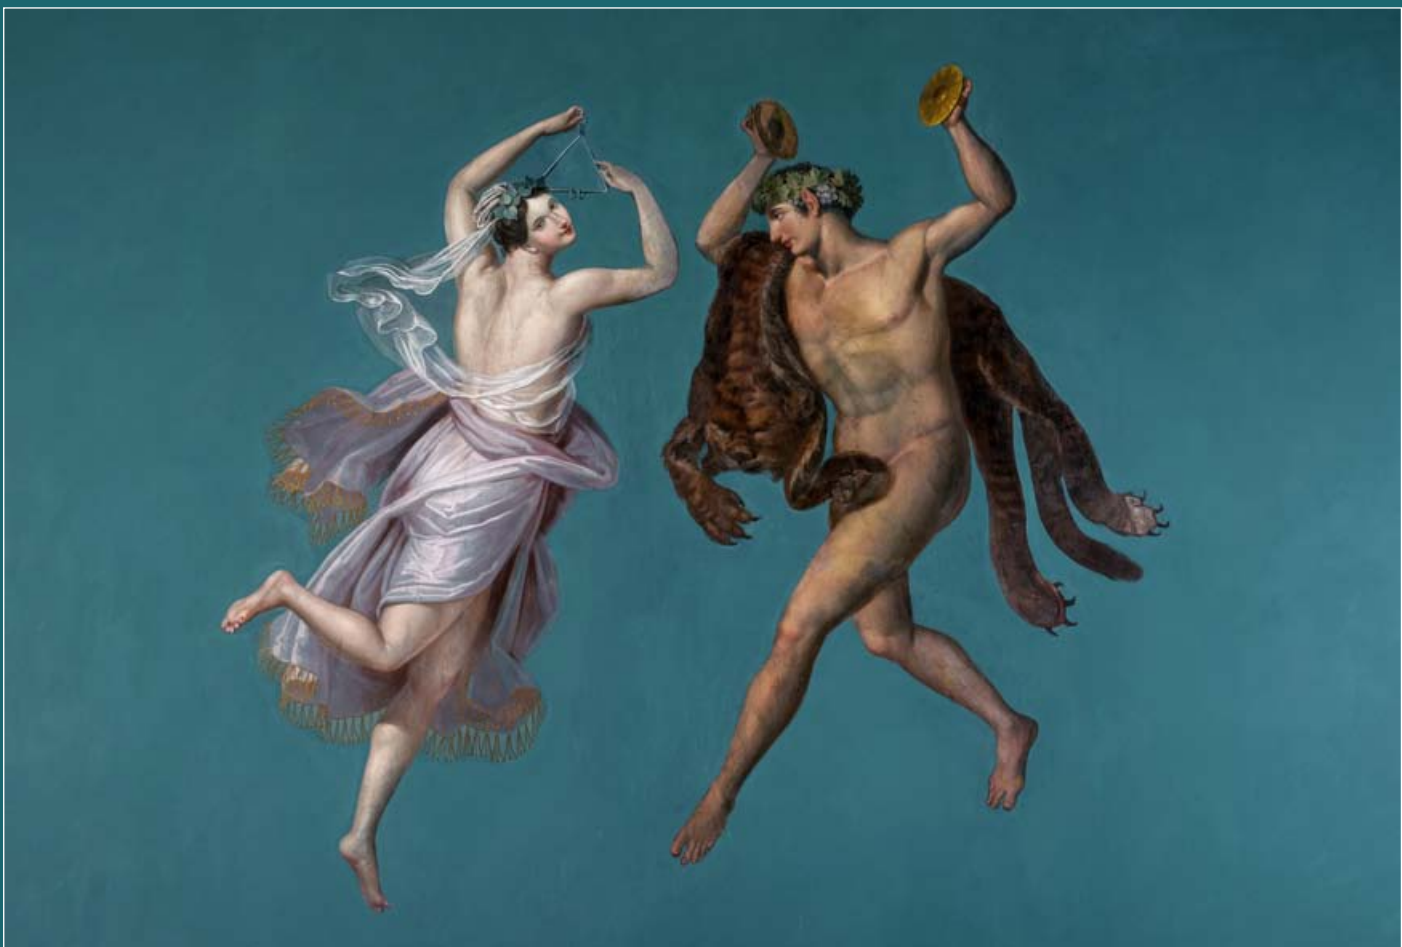
Scena del Satiro e della Baccante prima e dopo il restauro

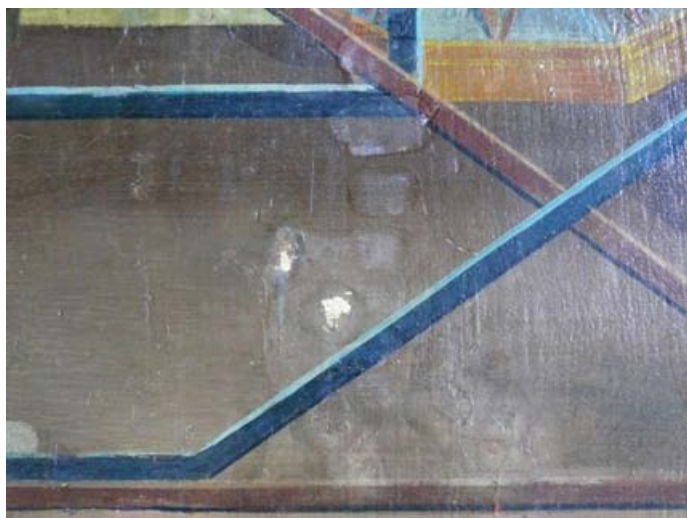
Test di Feller

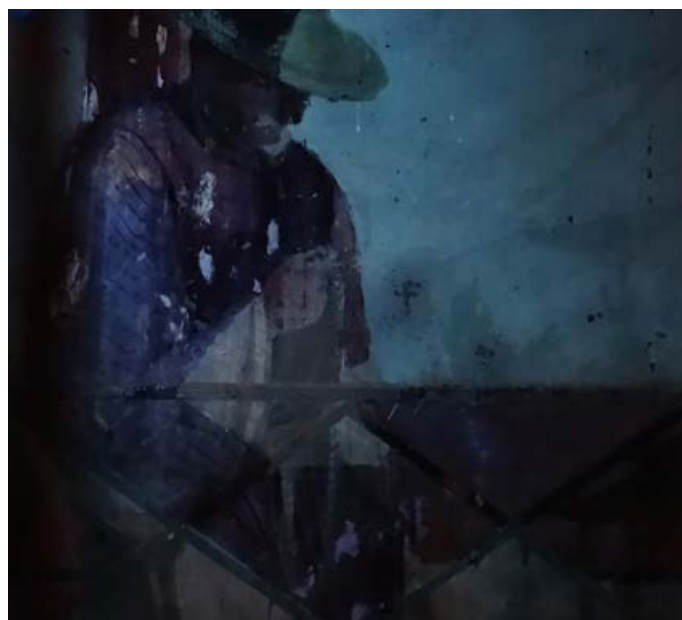
Uno dei primi studi preliminari è stata l'osservazione delle superfici, in luce visibile e fluorescente U.V., che ha evidenziato un processo di esfoliazione della pellicola pittorica, in particolar modo sulla parete confinante con la sala Pompeiana. Il distacco del colore, diffuso su tutta la superficie, aveva danneggiato sia la pittura originale sia le estese ridipinture, quest'ultime realizzate perlopiù con stesure di colori a base di leganti con natura oleosa e a tempera acrilica.

Test in luce fluorescente

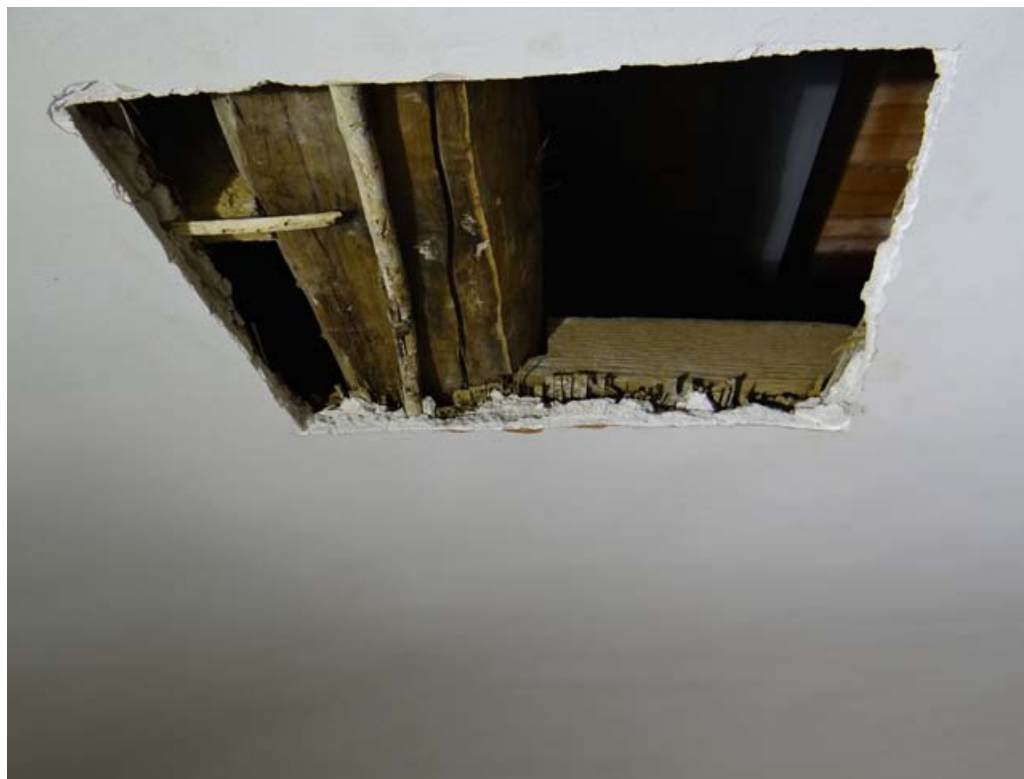
A seguito della posa in opera del ponteggio all'interno della sala cinese si è notato che la volta incannucciata presentava, in una parte dell'intradosso, degli avvallamenti e si è proceduto immediatamente a puntellare la zona. Dopo avere eseguito dei saggi che escludevano l'esistenza di pitture, si sono aperte due finestre di ispezione nell'intradosso della volta, considerato che la botola, che doveva essere nel solaio

Particolare della finestra aperta nell'intradosso della volta

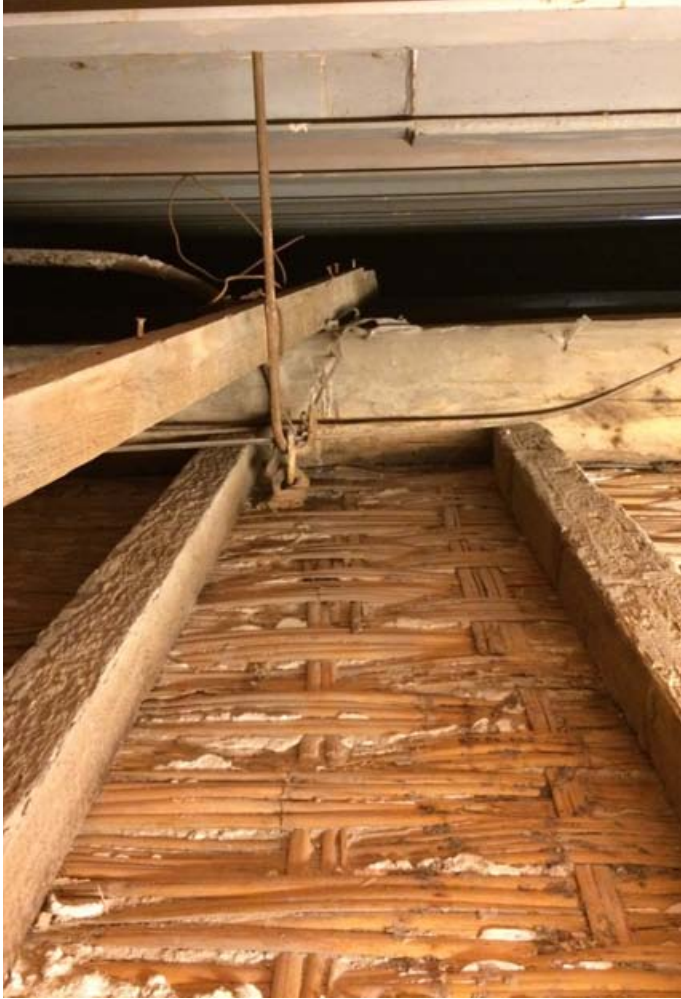
Particolare dell'estradosso della volta incannucciata

stito in un rinforzo puntuale della connessione tra la trave e i travetti mediante applicazione di zanche e cuffie in acciaio inox.

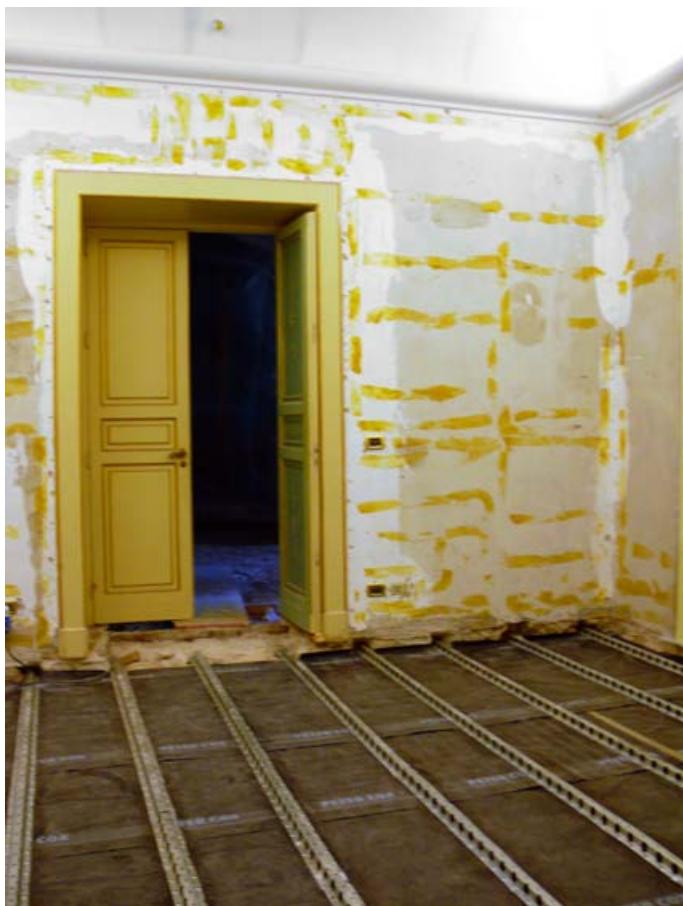
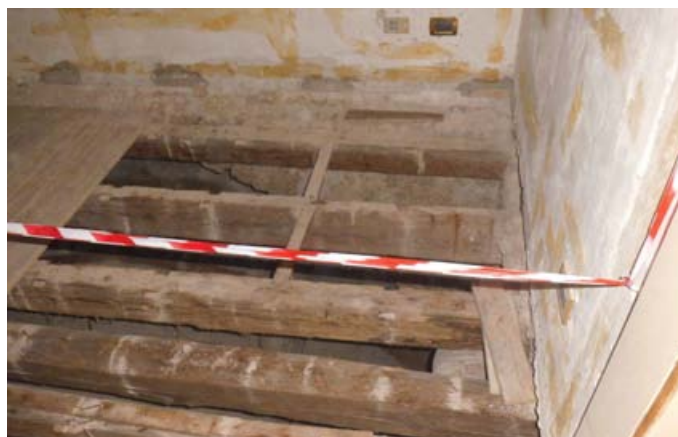
Sala Savoia - Solaio esistente

costituito da quattordici travi squadrate e da un tavolato ligneo. Le travi lignee, in buono stato di conservazione, sono state sottoposte a opere di manutenzione e di revisione integrale e trattate con prodotti protettivi e disinfettanti. Il vecchio tavolato, si presentava in pessime condizioni privo di qualsiasi decorazione, è stato valutato non conveniente un suo recupero, pertanto è stato dismesso e sostituito con nuovi elementi lignei. Anche in questo caso, come nella sala Pompeiana, si è proceduto al consolidamento del solaio in legno mediante l'utilizzo di un sistema a traliccio e la realizzazione di un massetto alleggerito su cui è stata collocata la nuova pavimentazione in marmo giallo egizio.. E' interessante evidenziare, sotto la parete confinante con sala dei vicerè, la presenza di un arco in pietra che, nel passato, è stato consolidato con una centina metallica. Questa discontinuità negli apparati murari, presenti in più parti del Palazzo, sono state una delle cause, insieme al sisma del 2002, delle diffuse

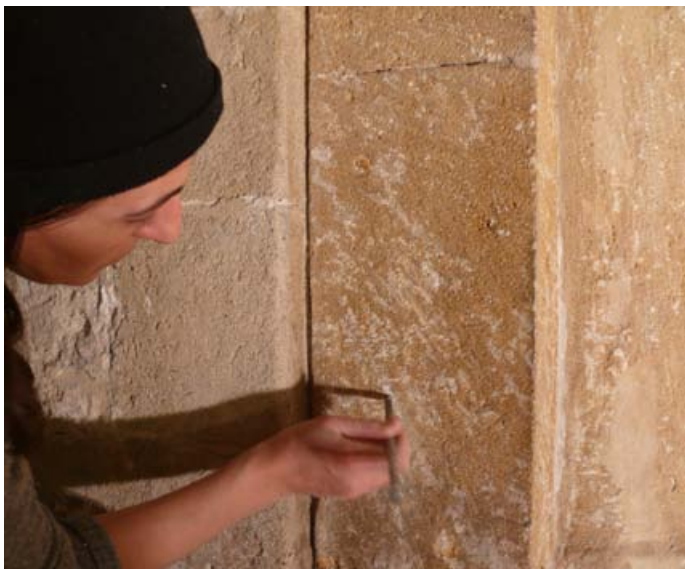
Salottino del Presidente - ripresa di lesioni

lesioni riscontrate sia negli intonaci che nell'apparato decorativo delle sale sottoposte ai lavori di restauro. La Sala Savoia e due pareti del salottino del Presidente erano rivestite con carta da parati che è stata dismessa e, dopo avere effettuato dei saggi per escludere la presenza di elementi decorativi, le stesse sono state sottoposte a tinteggiatura con pittura traspirante, previo ripristino delle porzioni d'intonaco ammalorato. Sulla parte di parete in materiale lapideo, del salottino del Presidente confinante con la sala dei Venti e sulla parete ove insiste l'arco in pietra, è stata effettuata la pulizia dei depositi incoerenti mediante applicazione di compresse imbevute di soluzione satura di sali organici e/o carbonato di ammonio. Sono state riprese tutte le listature dei giunti, la stuccatura di parti decoese e si è proceduto alla velatura del paramento murario lapideo, al fine di ripristinare l'omogeneità cromatica della pietra calcarenitica presente. Infine anche in questa sala, denominata salottino del presidente, è stata collocata la nuova pavimentazione in marmo giallo egizio.

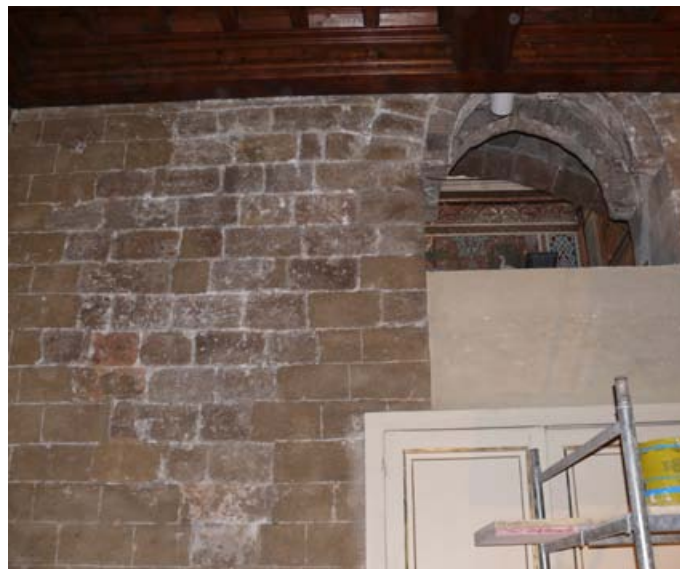
Salottino del Presidente - Particolare pulizia del materiale lapideo
